## Lys og romslig 3-roms andelsleilighet

BLESSOMVEIEN 37B

# Tilstandsrapport

Befaringsdato: 25.04.2026    Rapportdato: 05.05.2026    Oppdragsnr.: 18492-1383    Eiendomsverdi ref nr: CY9120

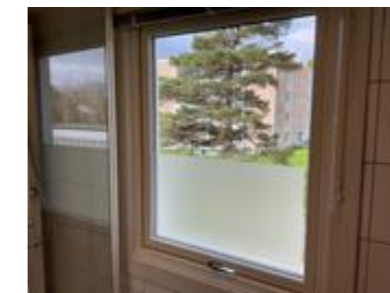
#### ! TG 2 Vinduer - 1

**Beskrivelse**  
Fastkarmvindu i stuen med 2 lags isolerglass, malt treramme og pvc utførelse utvendig.

Vinduene alder tilsier at det er økt risiko for punktering og redusert isolasjonsevne. Det anbefales jevnlig kontroll og vurdering av utskifting ved tegn til punktering eller funksjonssvikt, for å unngå varmetap og fuktskader i omkringliggende konstruksjoner.

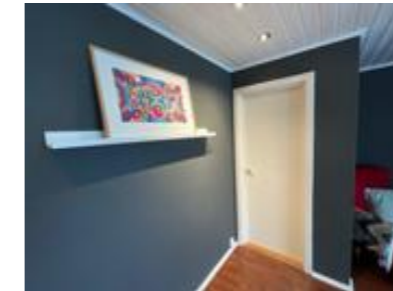
- Det er påvist avvik som tilsier at det bør foretas tiltak på enkelte dører.

Det bør utføres nødvendige justeringer eller utbedringer på de aktuelle dørene for å sikre funksjon og forhindre økt slitasje eller skade på dør og karm.

Dersom tiltak ikke gjennomføres, kan det føre til redusert brukervennlighet og ytterligere skader over tid.

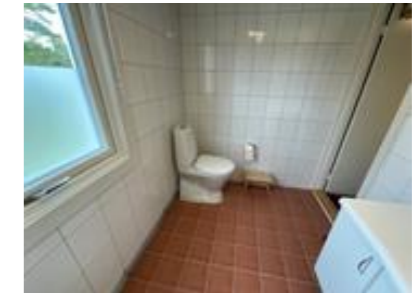
### 3 ETASJE > BAD

Flislagt baderom med gulv varme.

Badet er innredet med baderoms innredning bestående med heldekkende vask med skap under og høy skap ved siden av og speil med skap ved siden av over, dusj kabinett og gulv montert toalett.

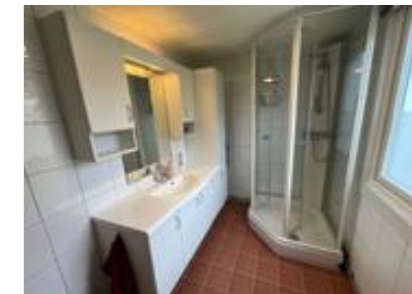
### TO 1 Overflater vegger og himling

- Dersom tiltaket ikke utføres er det fare for videre skadeutvikling.
- Til tross for avviket i fall/høydeforskjell til sluk, vil gulvet fortsatt kunne lede vann mot sluket, men med redusert effektivitet. Dette kan potensielt øke risikoen for vannansamling i enkelte områder av badet.

Det bør vurderes tiltak for å øke høydeforskjellen mellom topp slukrist og gulv ved dørterkel, samt utbedre fliser med bom for å redusere risiko for vannlekkasje til tilstøtende konstruksjoner og for å forhindre at fliser løsner eller sprekker over tid. Begrenset høydeforskjell og bom i fliser øker faren for fuktskader og følgeskader på omkringliggende bygningsdeler.

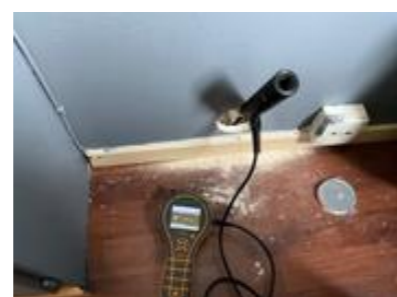
Nedfalls sonen ligger mot nabo og yttervegg det er derfor valgt å borre hul mot toalett.

Det ble målt til under 6% ingen feil registrert.

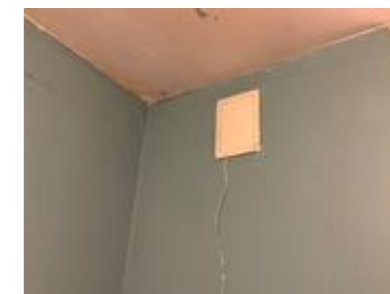
Kun naturlig ventilasjon kan gi utilstrekkelig luftutskifting, noe som kan føre til dårlig inneklima og økt risiko for fuktskader.

Det bør vurderes å montere mekanisk avtrekk for å forbedre ventilasjonen.

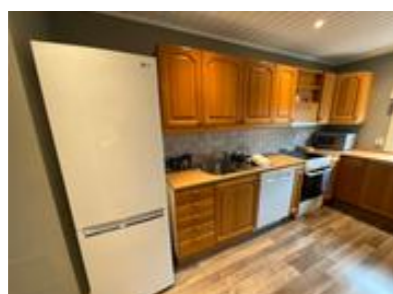
#### 3 ETASJE > KJØKKEN

Kjøkkeninnredningen er byttet ut etter byggeåret, med heltre fronter og benkeplater av laminat. Det er nedfelt kjøkkenvask i benkeplaten. Innredningen består av under- og overskap, med avsatt plass ved siden av innredningen til kjøleskap. Innredning og benkeplater har normal slitasje.

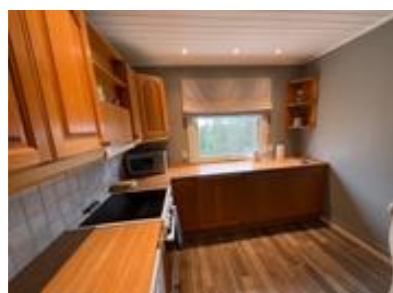
#### 1 TG 2 Avtrekk

Det bør etableres mekanisk eller forsert avtrekk fra kokesonen for å sikre tilstrekkelig ventilasjon. Manglende avtrekk kan føre til opphopning av fukt, lukt og fett, noe som kan gi dårlig innelima og økt risiko for skader på overflater og konstruksjoner.
