Pen lys 3 roms  
leilighet i 2. etasje.

GRÅLUMVEIEN 63D

# Tilstandsrapport

gnr. 2076, bnr. 512, snr. 15

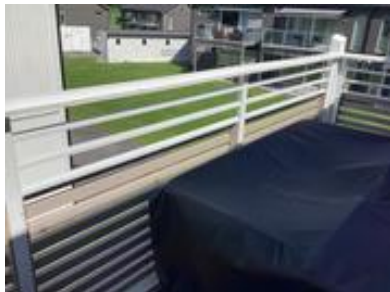
Terrassen er oppført av impregnerte materialer fra byggetiden. Gulvet ble byttet i 2025 ifølge eier.  
Det er registrert vanlig elde og bruksslitasje.

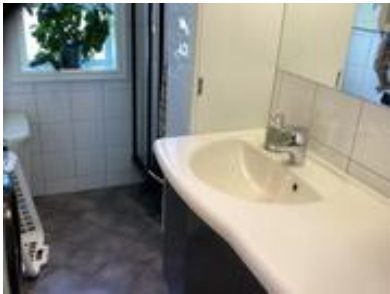
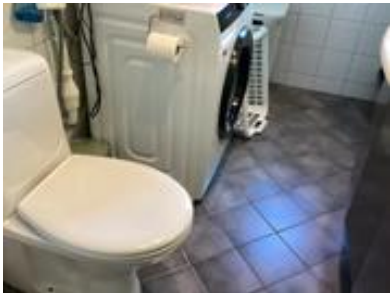
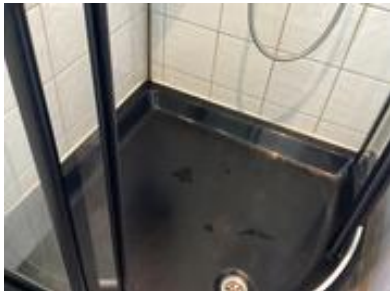
Aktuell byggeforskrift er teknisk forskrift 2010.  
Dokumentasjon: ingen dokumentasjon.  
Badet er er fra 2006  
Badet har fliser på vegger og gulv.  
Varmekabler.  
Sanitærutstyr er dusjhjørne, servan med skap og klosett.  
Opplegg for vaskemaskin.  
Normal levetid på badet er 12 til 25 år.  
Badet har oppnådd over halvparten av forventet brukstid

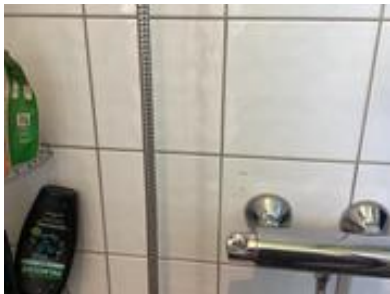
- Det er påvist andre avvik:

Tidligere skruer hull som er tettet i dusjen bør følges opp med jevnlig tilsyn for å sikre at tettingen holder tett over tid.  
Dersom det oppdages tegn til fukt eller utettheter, bør det vurderes ytterligere utbedring for å unngå risiko for fuktskader i konstruksjonen.

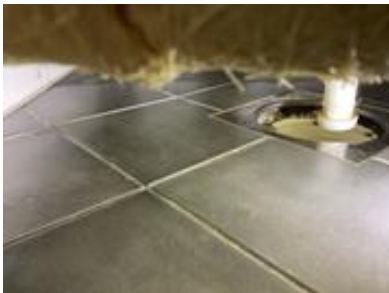
Begrenset mulighet for inspeksjon og rengjøring av sluk øker risikoen for tette avløp og potensielle vannskader.

Det bør vurderes utskifting av sluk og membran/tettesjikt for å redusere risikoen for lekkasjer og fuktskader, da både sluk og membran har passert mer enn halvparten av forventet brukstid.

Det anbefales jevnlig overvåking av tilstanden inntil utbedring gjennomføres.

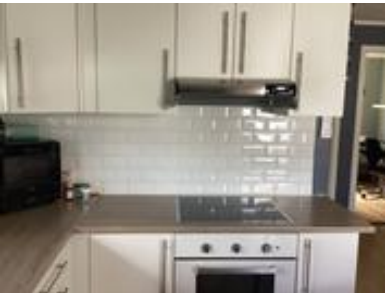
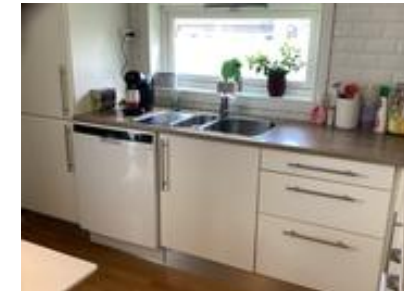
Ny benkeplate, oppvaskkum og armatur fra 2020, ifølge eier.

Det er registrert vanlig elde og bruksslitasje ut fra alder.

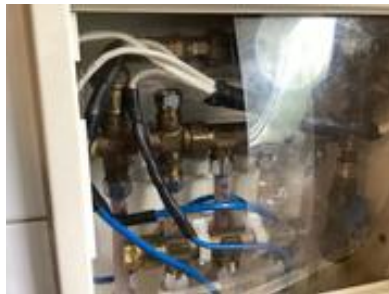
Det er montert varmekabler på rørene grunnet tidligere problemer med frost. Det bør vurderes om varmekablene fungerer som de skal, og om det er tilstrekkelig isolasjon for å hindre fremtidig frostska-

der. Konsekvensen av utilstrekkelig tiltak kan være at vannrørene fryser og sprekker, noe som kan føre til vannskader.
