HARDANGERVEGEN 6

## Tilstandsrapport

### BOLIGBYGG MED FLERE BOENHETER

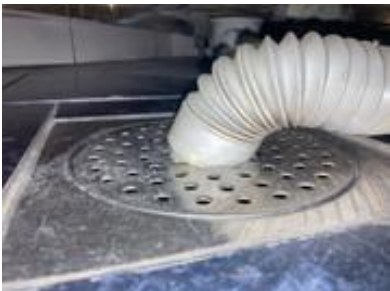
#### 7. ETASJE > BAD (5,4 KVM)

- Det er ikke påvist tilfredsstillende løsning for å synliggjøre lekkasje fra innebygget systerne.

- Ved implementering av innebygget systerne var det ikke krav om lekkasjesikring, konstruksjonen bør jevnlig observeres.

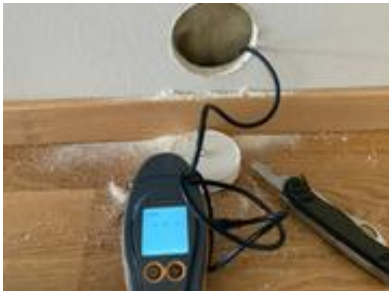
### 7. ETASJE > VASKEROM (4,3 KVM)

Det er observert mekanisk skade (hull) i våtromsplaten på vegg ved vaskemaskin].

Våtromsplater fungerer som rommets tettesjikt mot fukt. Et hull i overflaten medfører at platens tette egenskaper er brutt, og det er risiko for at vann kan trenge inn i kjernematerialet eller bakveggen ved vannsøl/sprut. Dette er en svekkelse av våtrommets konstruksjon.

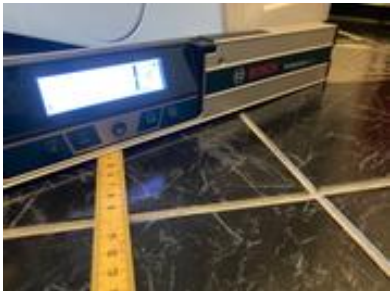
- Det er påvist at noen fliser har bom (hulrom under).
- Det er påvist avvik i fallforhold til sluk i forhold til krav i forskrift på byggetidspunktet.

Kontroll viser at fallet til sluk er noe redusert i dette området, men at vannet er vurdert til fremdeles å ledes mot sluk.

Svanke på golv ved sluk, fall mot sluk

- Et bad med manglende/redusert fall til sluk blir mindre funksjonelt og sikkert for brukeren. Dette kan medføre stående vann på gulvet, vann som ikke ledes effektivt til sluket, økt risiko for at vann renner ut av rommet og redusert sklisikkerhet på gulvet.
- Selv om bom eller hull i flis alltid er et umiddelbart problem, bør det overvåkes nøye før eventuell utvikling i sprekker i flisfuger e.l. oppstår. Dette må en foreta tiltak for, for å begrense utviklingen.

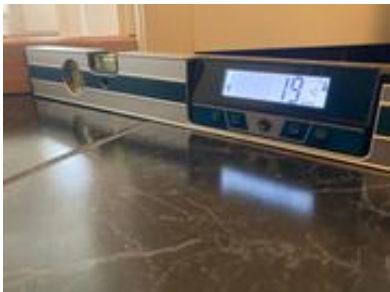
Fall fra dør

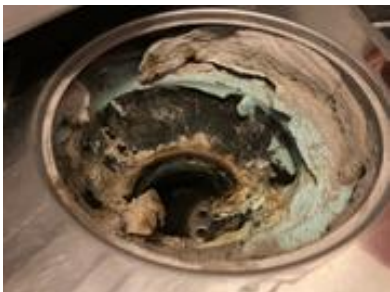
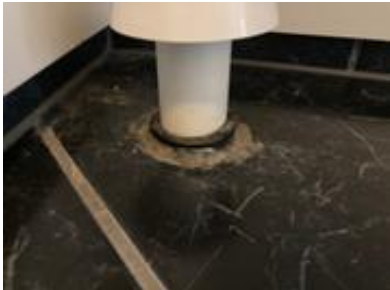
### 7. ETASJE > VASKEROM (4,3 KVM)

- Ved utettheter i membran/tettesjikt er det høy risiko for at vann trenger gjennom konstruksjonene og kan medføre fuktskader.

Kostnadsestimat: 100 000 - 200 000

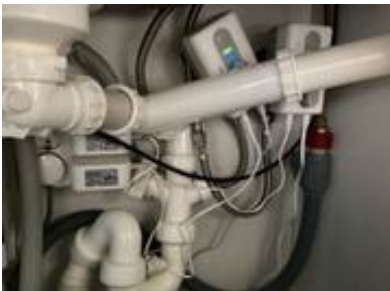
Rørøpplagg i skap under vask
