Oppussingsobjekt med 3 sov

SOLÅSVEIEN 46A

Befaringsdato: 25.02.2026    Rapportdato: 03.03.2026    Oppdragsnr.: 11348-2255    Referansenummer: PO1726  
Autorisert foretak: A-TAX AS    Sertifisert Takstingeniør: Torbjørn Madland    Vår ref: 20263220

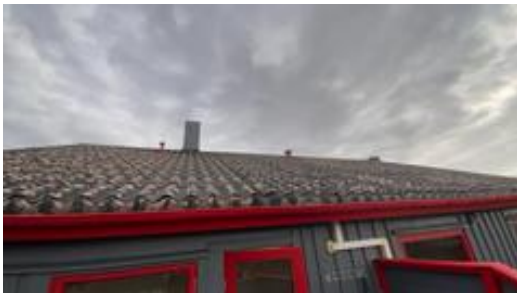
- Vurdering av avvik:**
- Mer enn halvparten av forventet brukstid er passert på taktekkingen.
  - Mer enn halvparten av forventet brukstid er passert på undertak.

Eldre takplater og tilhørende undertekking har redusert restlevetid. Slitasje, forskyvning eller sprekkdannelser i takplater, samt aldring av undertekking, kan medføre økt risiko for vanninntrengning. Svikt i undertekking er særlig kritisk da denne fungerer som sekundær tettesjikt. Eventuelle lekkasjer kan føre til skjulte fuktskader og råte i takkonstruksjonen.

Taket er tekkt med eternittplater/asbestplater fra byggeåret.

- Konsekvens/tiltak**
- Når taktekking og undertak begynner å bli gamle, øker risikoen for lekkasjer, noe som kan føre til omfattende og kostbare reparasjoner av underliggende konstruksjoner dersom en ikke foretar tiltak på konstruksjonene før dette oppstår.
  - Overvåk tilstanden jevnlig. For å få tilstandsgrad 0 eller 1 må tekkingen skiftes ut, men tidspunktet for når dette er nødvendig er vanskelig å si noe om.

Det gjøres oppmerksom på at asbestplater er definert som spesialavfall, noe om kan medføre ekstra kostnader ved eventuell rivning og deponering.

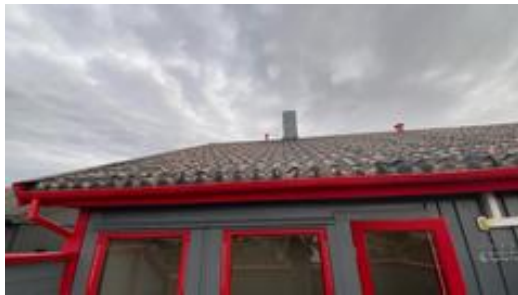
Det er ikke montert snøfangere på tak.

Det anbefales montering av snøfangere på tak over områder hvor ferdsl foregår vintertid.

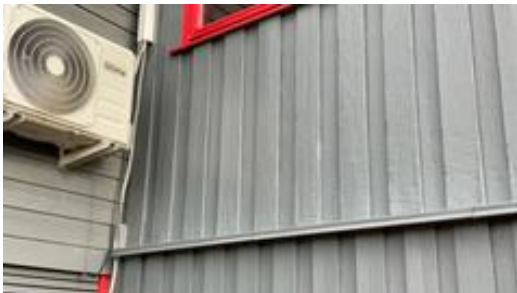
Utvendig kledning er fra byggeåret og har tegn til vær og aldringsslitassjer med noe lokale råteskader på de mest utsatte steder. Liten avstand kledning/ terrasse. Dette øker fuktbelastningen på treverket samt reduserer utluftingen bak kledningen. Vannbord til vindu ved terrasse er knekt.

Tegn til nedbrytning og lokale råteskader i kledning.

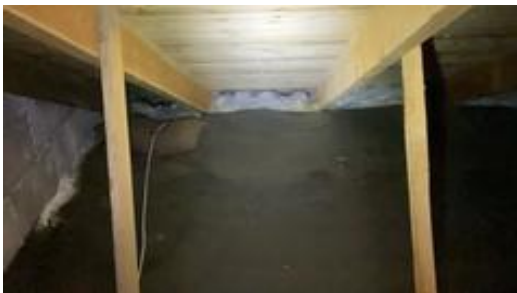
Det er påvist flere fuktmerker i isolasjon på loft. Dette kan skyldes utettheter i taktekking og takkonstruksjon eller at det kondenserer i innvendig sutak på loft og drypper ned på isolasjon som følge av dette. Det er ikke etablert luftespalte ved takfot på loft.

Det er ikke etablert luftespalter ved takfot.

- Lufting/ventilering bør forbedres.
- Andre tiltak:

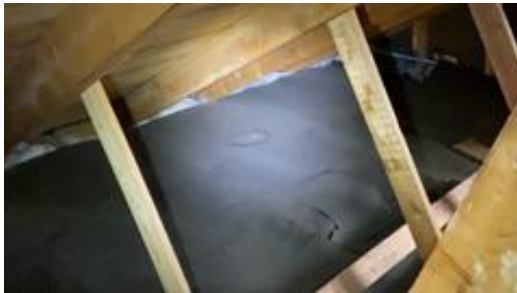
Merker etter tidligere fukt på isolasjonspapp på loft.

Forholdet må undersøkes ytterligere ved eventuelt nedbør eller kalde utetemperaturer for å sette eksakt årsak til fuktmerkene.

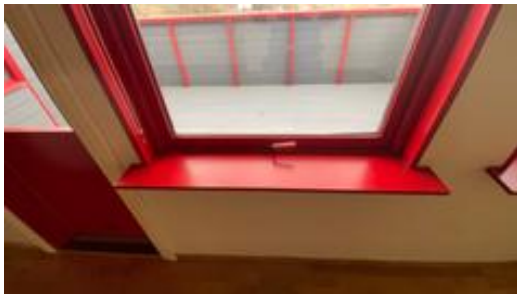
Stuevindu gikk ikke opp. Vanskeligheter med vrider/beslag.

Vinduer må jevnlig vedlikeholdes og overflatebehandles. Enkelte vinduer må påregnes skiftet.

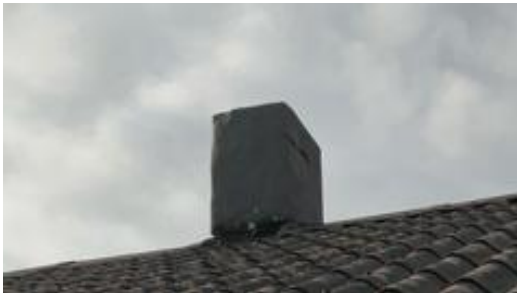
Pipe over tak mangler topphatt samt det er påvist riss/sprekker i puss på pipe over tak. Slik det står nå vil pipe transportere noe fukt.

Riss/sprekker i puss på pipe over tak, samt pipen mangler topphatt.

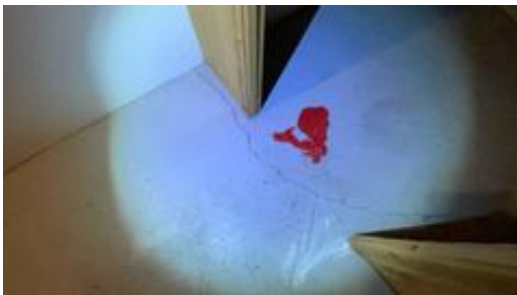
Boligen er gjennomgående slitt innwendige og bærer preg av manglende/dårlig vedlikehold i senere tid.  
Det er påvist sprekker i betonggulv i underetasje.  
Fuktmerker i skjøter av parkett i stue. Dette skyldes for mye fukt i forbindelse med rengjøring og lignende.  
Parkett i stue er ikke montert ihht. monteringsanvisninger da det er noe kort avstand mellom enkelte kortskjøter.  
Fuktskader i parkett i kjøkken.  
Fuktskader og svimerker i parkett i soverom.  
Enkelte hull/skader i himling i stue.  
Innwendige overflater bærer preg av røyking. Vegger er misfarget og det sitter lukt i overflater.  
Grafitti/spraymaling på vegger i soverom.  
Enkelte skader i veggplater i soverom.

Sprekker i betonggulv i underetasje.

Innwendige overflater må påregnes oppgradert. parkett, veggplater og himlingsplater bør skiftes.

Kostnadsestimat: Over 500 000

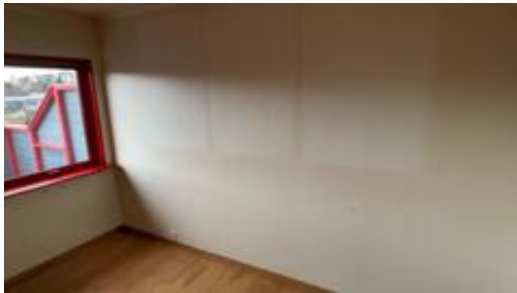
Vegger har misfarging og lukt etter røyk.

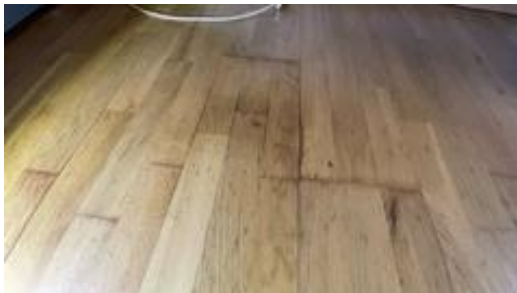
Fuktskader i parkett i kjøkken.

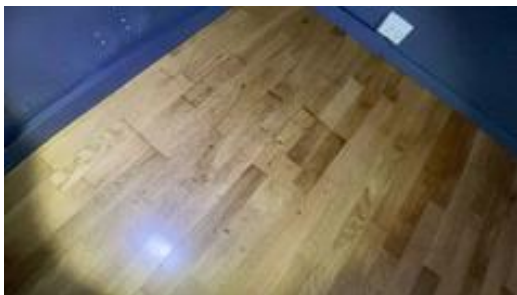
Skader i parkett i soverom.

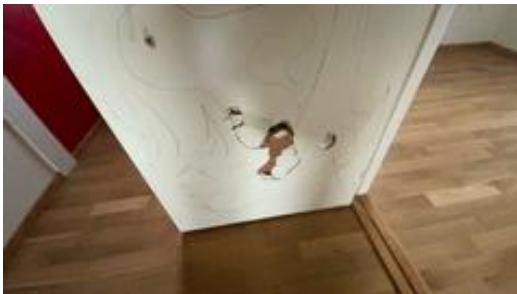
Gjennomgående hull/skade i dørblad til soverom.

- Det er påregnelig med utskifting av flere innwendige dører.

Kostnadsestimat: Under 20 000

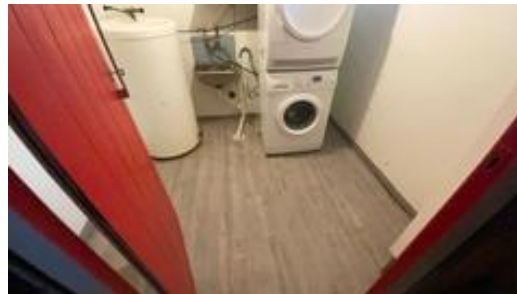
Vaskerom med vinylfliser på gulv.

- Våtrommet har behov for omfattende oppgraderinger. For å sikre en løsning som oppfyller gjeldende krav, bør tettesjikt, sluk og røropplegg oppgraderes og dokumenteres.

Kostnadsestimat: 20 000 - 100 000

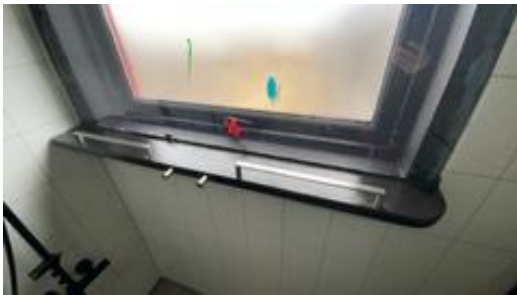
Vindu er montert i våtsonen for dusjnische.

- Dersom det ikke gjøres tiltak, kan dette medføre oppfukting, oppsvelling og forringelse av materialer over tid og fuktskader på tilstøtende konstruksjoner.

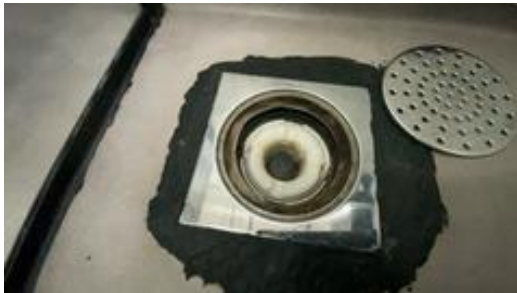
Sluk i gulv.

- Overvåk konstruksjonen jevnlig. For å få tilstandsgrad 0 eller 1 må løsningen utbedres, men tidspunktet for når dette er nødvendig er vanskelig å si noe om.
- Konsekvensene av ikke-fagmessig utførelse rundt sluk og klemring på våtrom kan medføre lekkasjer og fuktskader.

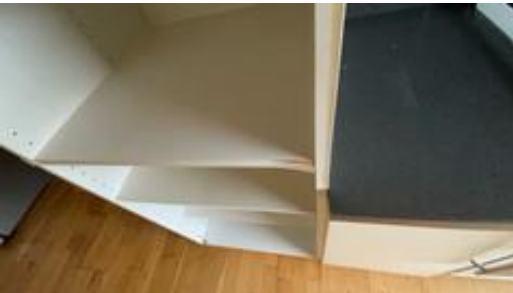
Fuktsvelling i kant av enkelte hyller.

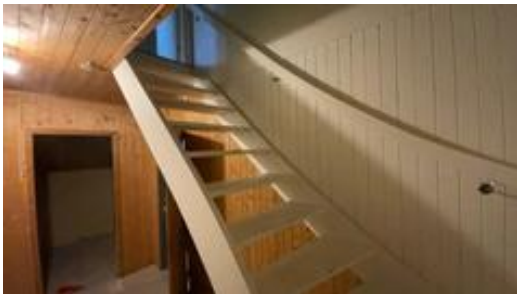
Innvendig trapp mangler rekkverk og har for store åpninger mellom trinn.

- For å avklare omfanget av avvik ved branncelleinndeling må det gjøres nærmere undersøkelser av en kvalifisert fagkyndig person. Brannen kan spre seg raskere ved avvik i branncelleinndelingen.
- Rekkverk på innvendig trapp må monteres for å lukke avviket.
- Det bør gjennomføres radonmålinger.
- Åpninger i innvendige trapper er såpass store at det ut ifra sikkerhetsmessige forhold anbefales å lage mindre åpninger.
