Gjennomgående 3-roms hjørneleilighet

REGIMENTSVEGEN 99B

Tilstandsrapport

BOLIGBYGG MED FLERE BOENHETER

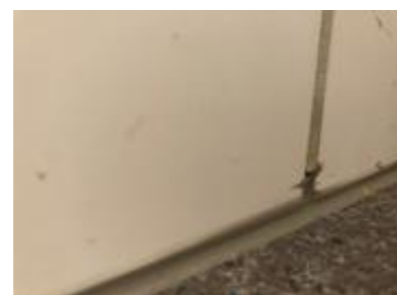
- Det er påvist at flisfuger har riss/sprekker.

- Slike riss/sprekker kan indikere bakenforliggende fuktskader, og konstruksjonen bør observeres jevnlig for å vurdere utvikling.

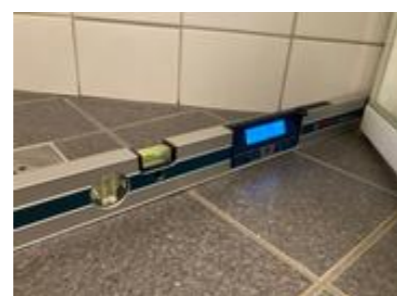
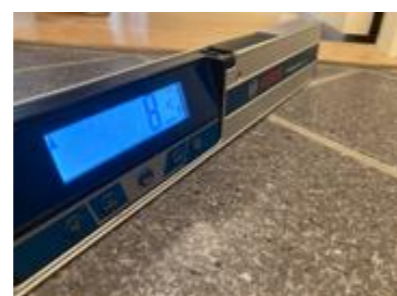
ETASJE > BAD (5,6 KVM)

TO 2 Overflater Gulv

- Det er påvist at flisfuger har riss/sprekker.
- Det er påvist at høydeforskjell fra topp slukrist til gulv/synlig topp membran ved dørterskel er mindre enn 25 mm.
- Det er påvist at noen fliser har bom (hulrom under).

- Til tross for avviket i fall/høydeforskjell til sluk, vil gulvet fortsatt kunne lede vann mot sluket, men med redusert effektivitet. Dette kan potensielt øke risikoen for vannansamling i enkelte områder av badet.

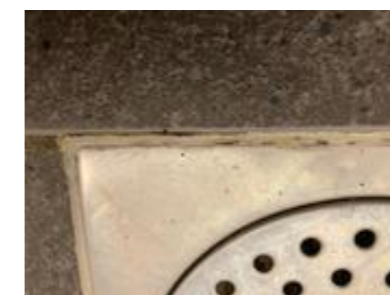
ETASJE > BAD (5,6 KVM)

TO 2 Sluk, membran og tettesjikt

- Det er viktig å merke seg at levetiden til en membran varierer basert på kvalitet, installasjon og bruk. Eldre membraner kan bli sprø og sprekke opp, noe som fører til at de mister sin vanntettende funksjon. Dette kan resultere i vannlekkasjer gjennom vegger og gulv og fuktskader.
