Idyllisk hytte  
på Jeløya.

SJØHAUGVEIEN 14

## Tilstandsrapport

### FRITIDSBOLIG

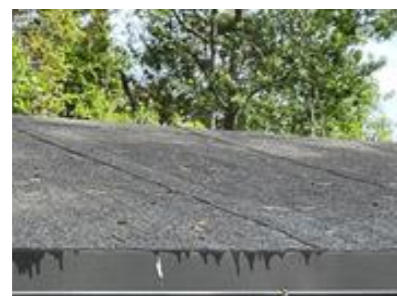
#### TO 2 Nedløp og beslag

#### Vurdering av avvik:

Manglende snøfangere kan føre til snøras fra taket, noe som utgjør en risiko for personskade og skade på eiendom. Montering anbefales for økt sikkerhet, spesielt over innganger og beferdede områder, selv om det ikke var krav ved oppføringstidspunktet.

Utskifting av beslag, renner og nedløp må påregnes på sikt for å unngå lekkasjer og følgeskader på bygningen, da risikoen for skader øker med alderen på komponentene.

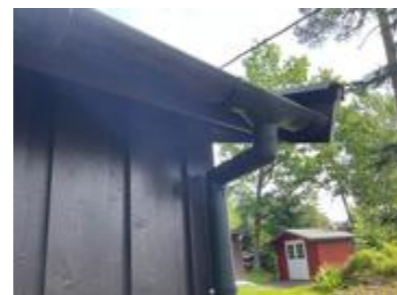
#### TO 2 Veggkonstruksjon

#### Vurdering av avvik:

- Lokal utbedring/utskiftning bør utføres.
- Det bør foretas tiltak for å bedre lufting av kledningen.
- Uten tilstrekkelig lufting bak bordkledningen kan fuktighet som trenger inn bak bordene eller gjennom veggen innenfra ikke tørke opp. Dette skaper ideelle forhold for råtesopp og muggvekst.

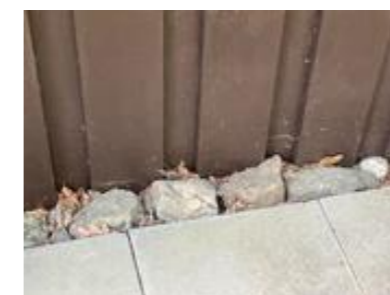
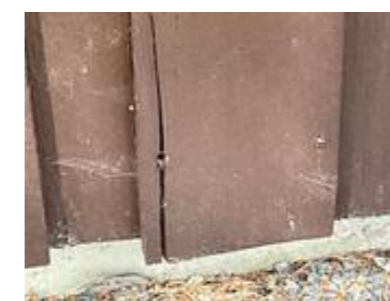
Ytterdører i tre fra antatt 1994.

Stedvis noe avvik, dog er ikke den generelle slitasjegraden på overflater utover det en kan forvente alder tatt i betraktning.

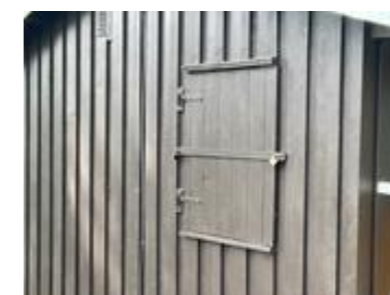
Vinduer med rammer og karmen i tre med isolerglass fra 1992.

Vinduene er tettet med trelemmer på utsiden og lar seg derfor ikke inspisere tilstrekkelig.

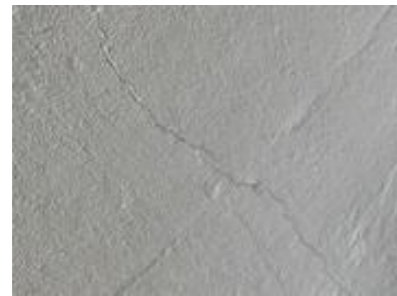
### TO 2 Kryp Kjeller

#### Vurdering av avvik:

- Det er begrenset tilgang til hele kryptjelleren.
- Det er ikke tilfredsstillende ventilering av kryptjeller.
- Det er manglende fuktsperre på bakken.
- Det er registrert symptom på aktivitet fra skadedyr.

Det er foretatt målinger i etasjeskillere som viser lett forhøyede verdier som tilsier at etasjeskillere er noe påvirket av fukt.

- Fuktspærre på bakken bør etableres.
- Bedre ventilering må etableres.
- Ut ifra visuelle observasjoner fra de besiktigede områdene, gir det grunnlag for å forsøke å foreta grundigere undersøkelser i de mindre tilgjengelige områdene. Det kan ikke utelukkes skader i disse områdene.
- Det må gjennomføres ytterligere undersøkelser.

Fuktsperre bør monteres for å redusere fukt og damp som kan påvirke etasjeskillere.

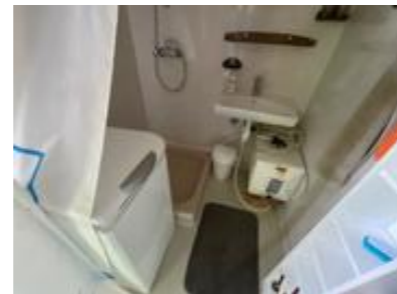
Dersom våtrommet skal tilfredsstillende dagens forskrift må det totalrenoveres. Alle forhold med tettesjikt, våtsone, sluk m.m. må dokumenteres.

Kostnadsestimat: 200 000 - 500 000

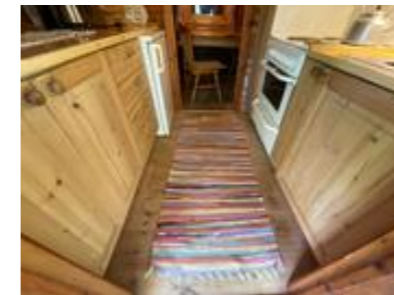
### 1. ETASJE > KJØKKEN

#### TO 2 Avtrekk

##### Vurdering av avvik:

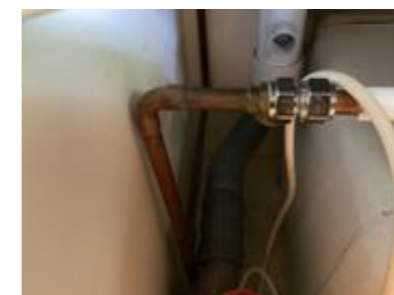
#### TO 2 Avløpsrør

##### Vurdering av avvik:

- Det er ikke behov for utbedringstiltak siden anlegget fungerer i dag, men ut ifra alder kan skader plutselig oppstå på eldre anlegg.
- I forbindelse med oppgradering av våtrom vil det være naturlig med utskifting av rør.
- Tidspunkt for utskifting av avløpsrør nærmer seg.

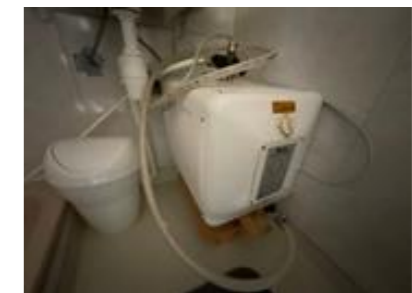
- Det er ikke behov for utbedringstiltak siden tanken fungerer i dag, men ut ifra alder kan skader plutselig oppstå på eldre tanker.
- Det bør etableres tilfredsstillende avrenning eller lekkasjesikring ved varmtvannstank.

Det bør monteres et vannstoppesystem som vil stoppe vanntilførselen ved en eventuell lekkasje.

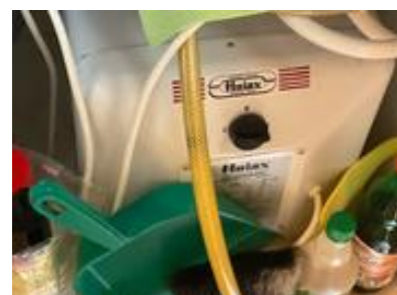
### 1 TG 2 Elektrisk anlegg

Dette er en forenklet kontroll begrenset til de spørsmål og undersøkelser som forskrift til avhendingslova (tryggere bolighandel) § 2-18 inneholder. Dette kan ikke sammenlignes med en kontroll utført av offentlig myndighet (Det lokale eltilsyn) eller registrert elektrovirksomhet, og en bygningssakkyndig har verken kompetanse eller lov til å foreta en slik kontroll.

1. Foreligger det eltilsynsrapport de siste 5 år, og det er ikke foretatt arbeid på anlegget etter denne, utenom retting av eventuelle avvik i eltilsynsrapport (dvs en el-tilsynsrapport uten avvik)?  
**Nei**

Takstmannen er ikke utdannet elektriker og ser kun etter synlige avvik. Videre vurderes anlegget samt elektriske komponenter ut i fra alder. Eiers erfaringer og eventuelle problemer hensyntas.

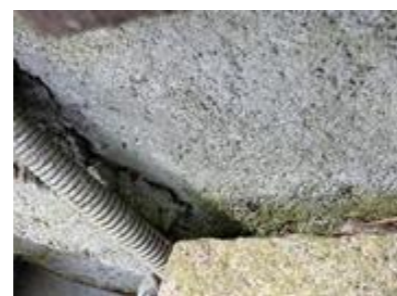
- Grunnmuren har sprekkeformasjoner.

Sprekkene bør overvåkes, og tetting bør vurderes for å hindre vanninntrengning og frostskafer.

- Lokal utbedring må utføres.

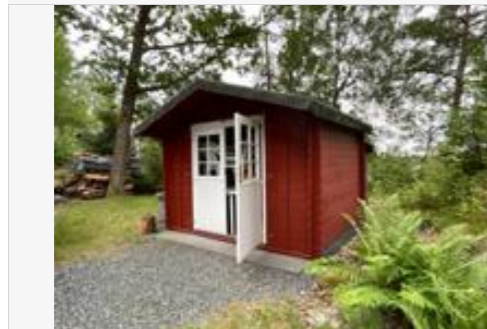
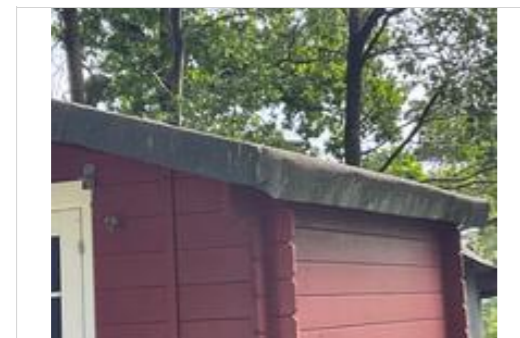
### Bod

Ufagmessig utførelse av takteking.

Bygget er ikke tilstandsvurdert ihht Forskrift til avhendingslova og NS3600. Dette er kun en enkel beskrivelse.

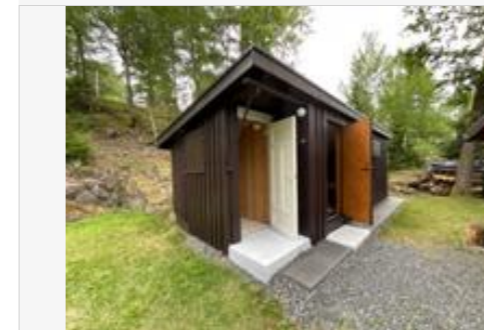
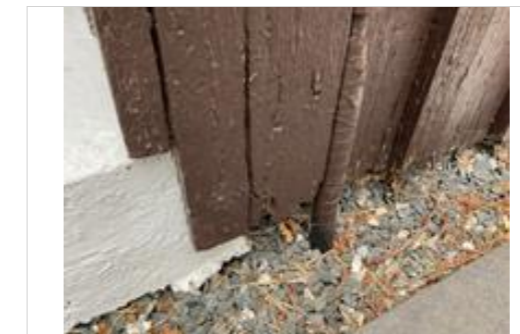
### Anneks

Noe etterslep på vedlikehold og avvik.

Bygget er ikke tilstandsvurdert ihht Forskrift til avhendingslova og NS3600. Dette er kun en enkel beskrivelse.
