Nydelig  
fritidsbolig  
i Tråstølen

TRÅSTØLSVEGEN 405

# TEKNISK GJENNOMGANG

## TRÅSTØLSVEGEN 405

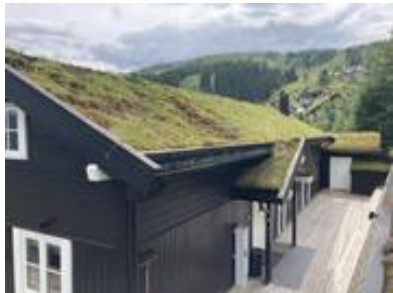
Taket er tekket med torv og besøktet fra bakkenivå. Siden taket (takkonstruksjon, taktekking og skorstein) kun er observert fra bakkenivå, er vurderingen begrenset av dette. Det er ikke sikkerhetsmessig forsvarlig å bevege seg ut på taket eller observere fra stige. Selv om det ikke er avdekket skader under befaringen, betyr ikke dette at det ikke foreligger skader som en besiktigelse på taket kan avdekke. Vær oppmerksom på denne risikoen. En undersøkelse av taket kan utføres av en fagperson under tilstrekkelige sikkerhetsforhold.

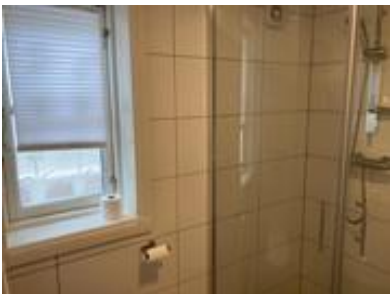
- Det er vindu/dør med ikke fuktbestandige materialer i våtsonen (ved vask, dusj, badekar, osv.), løsningen eller byggematerialet er uegnet.

- Dersom det ikke gjøres tiltak, kan dette medføre oppfukting, oppsvelling og forringelse av materialer over tid og fuktskader på tilstøtende konstruksjoner.

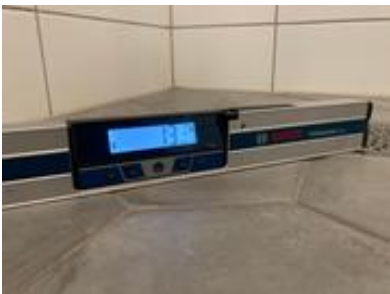
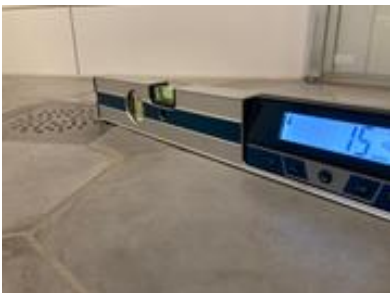
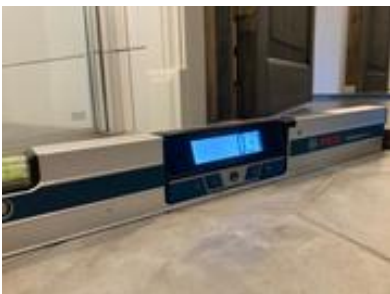
### 1. ETASJE > BAD (4,3 KVM)

### TG 2 Overflater gulv

- Det er påvist avvik i fallforhold til sluk i forhold til krav i forskrift på befaringsdagspunktet.
- Det er påvist at noen fliser har bom (hulrom under).

- Et bad med manglende/reduert fall til sluk blir mindre funksjonelt og sikkert for brukeren. Dette kan medføre stående vann på gulvet, vann som ikke ledes effektivt til sluket, økt risiko for at vann renner ut av rommet og redusert sklisikkerhet på gulvet.

- Bom (hulrom) under fliser i våtrom indikerer manglende vedheft (ikke godt nok festet til underlag), noe som øker risikoen for at fliser løsner, sprekker eller slipper inn fukt. Dette kan på sikt føre til fuktskader i underliggende konstruksjon.

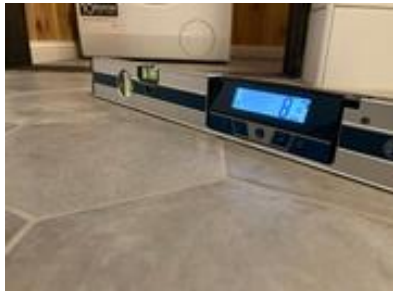
### 1. ETASJE > BAD (4,3 KVM)

#### TG 2 Vanntett sjikt, membran og sluk

- Til tross for avviket i fall/høydeforskjell til sluk, vil gulvet fortsatt kunne lede vann mot sluket, men med redusert effektivitet. Dette kan potensielt øke risikoen for vannansamling i enkelte områder av våtrommet.

- Ytterligere undersøkelser anbefales.

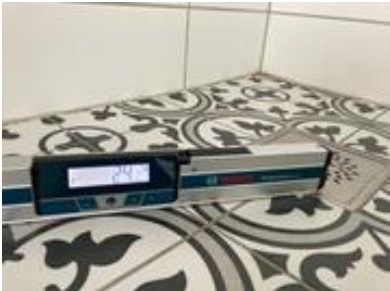
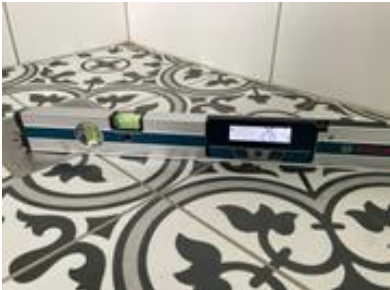
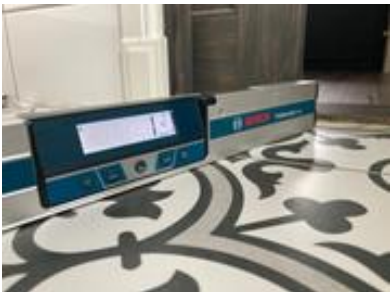
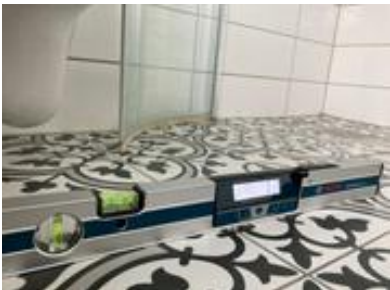
### 1. ETASJE > BAD 2 (4,8 KVM)

#### TG 2 Vanntett sjikt, membran og sluk

- Til tross for avviket i fall/høydeforskjell til sluk, vil gulvet fortsatt kunne lede vann mot sluket, men med redusert effektivitet. Dette kan potensielt øke risikoen for vannansamling i enkelte områder av våtrommet.

- Ytterligere undersøkelser anbefales.

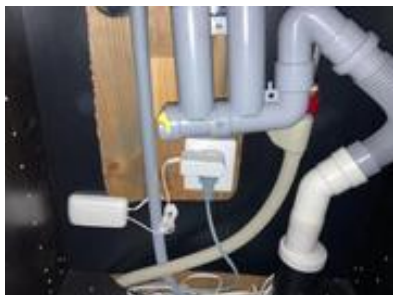
Røropplegg i skap under vask

- Rørkurser på rør-i-rør system bør merkes.
