RAUNDALSVEGEN 2297

# Tilstandsrapport

Befaringsdato: 04.02.2026    Rapportdato: 13.02.2026    Oppdragsnr.: 18970-2029    Referansenummer: WH2377

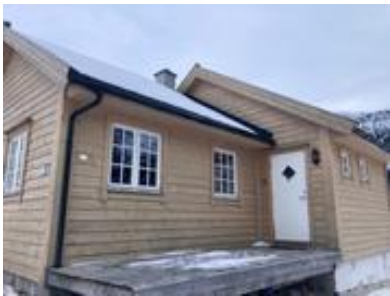
**Vurdering av avvik:**

- Det må monteres snøfangere for å oppfylle byggeårets krav.

**Kostnadsestimat: 20 000 - 100 000**

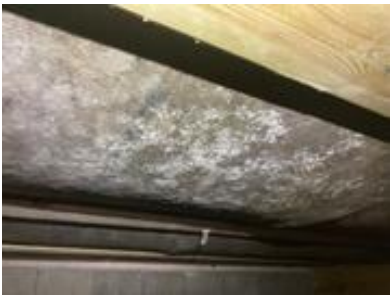
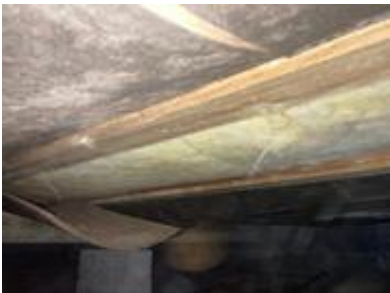
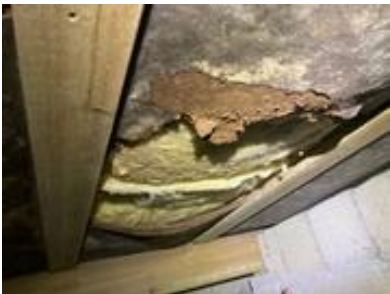
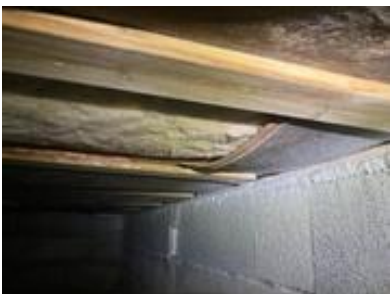
**Vurdering av avvik:**

Skader/sig/mangler stubbloftsplater

**Konsekvens/tiltak**

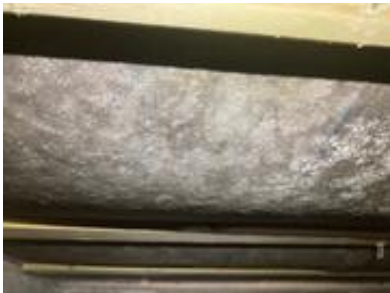
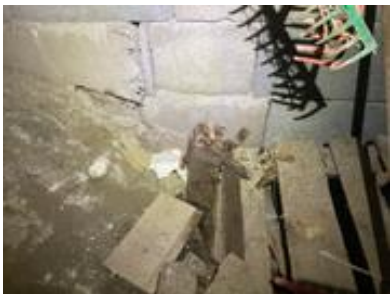
- Det er ikke tilfredsstillende ventilering av kryp kjeller.
- Det er påvist skader på konstruksjoner i kryp kjeller som er forårsaket av råte eller sopp.
- Det er manglende fuktsperre på bakken.

- Konstruksjonene må sikres mot råte, sopp og skadedyr.
- Fuktsperre på bakken bør etableres.

Kostnadsestimat: 20 000 - 100 000
