PROAKTIV

ETTERSTADKROKEN 7A

Adresse: Etterstadkroken 7A, 0659 OSLO

Befaringsdato: 13.02.2026 Rapportdato: 27.02.2026 Oppdragsnr.: 16592-1838 Referansenummer: KO1348
Autorisert foretak: Norges Takst AS Sertifisert Takstingeniør: Tore Jan Fevang Vår ref: Tore Jan Fevang

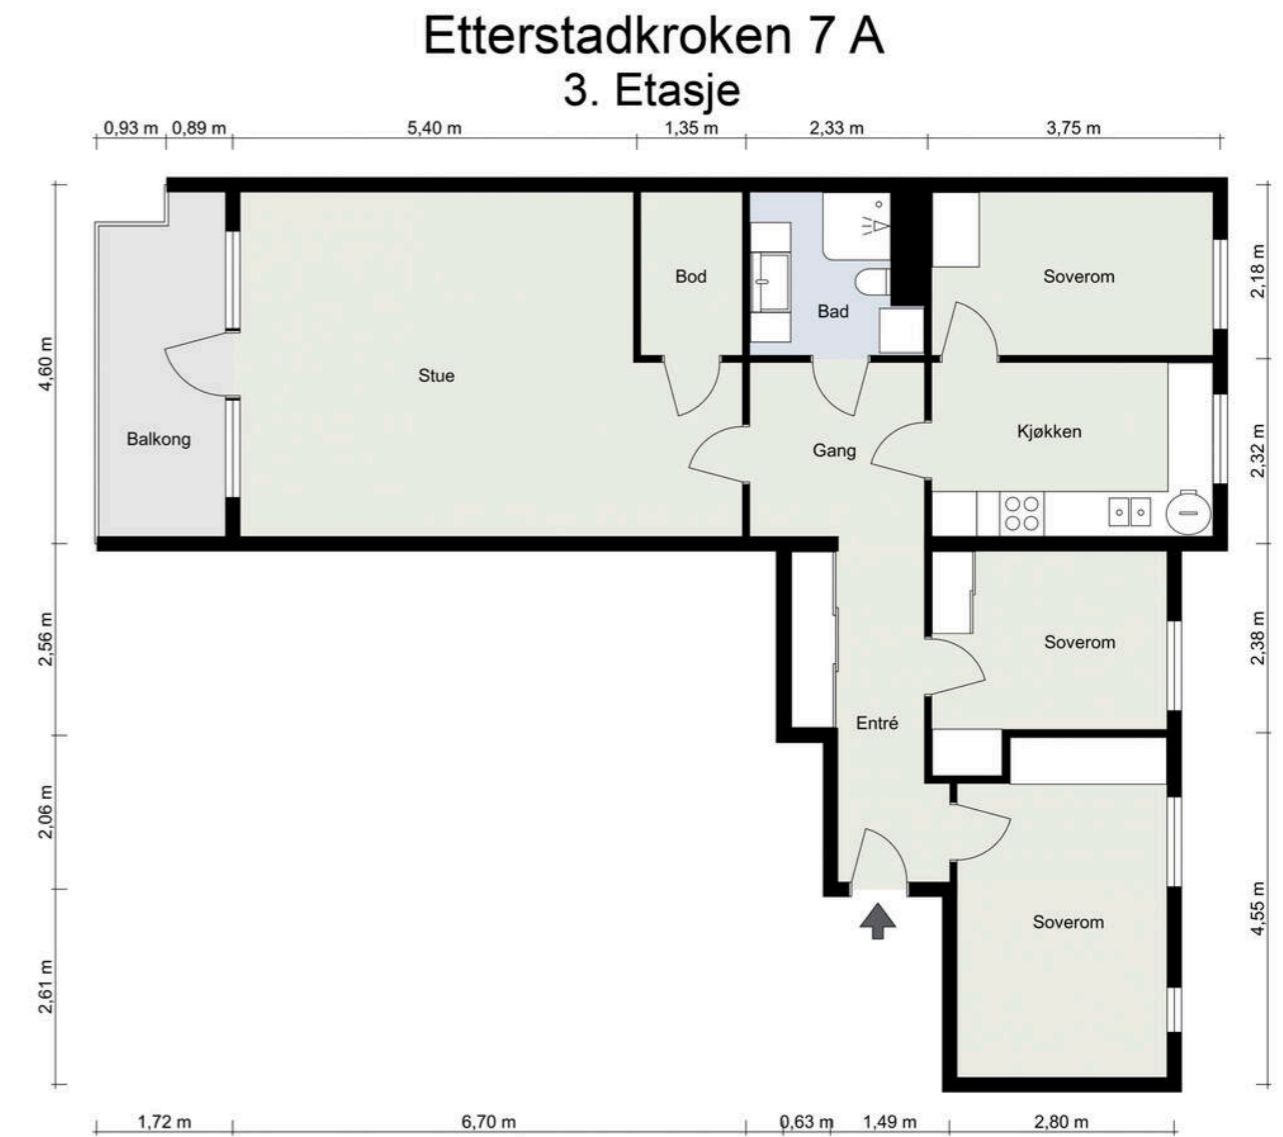
PLANTEGNING

VÆR OPPMERKSOM PÅ AT DETTE ER EN ILLUSTRASJON AV BOLIGENS PLANLØSNING MED OMTRENTLIGE MÅL. FAKTISKE MÅLINGER PÅ STEDET KAN AVVIKE OG MÅLENE ER IKKE JURIDISK BINDENDE.

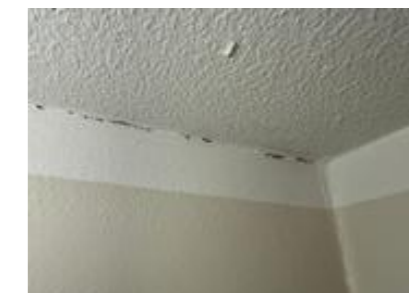
Mindre sprekk over en soveromsdør.

- Det er avvik:
- Bruksslitte flater.
- Mindre sprekk over en soveromsdør.
- Glipp i fuge ved tak på stort soverom.
- Løstnet mindre område med maling/puss i stuetak. (ukjent årsak)

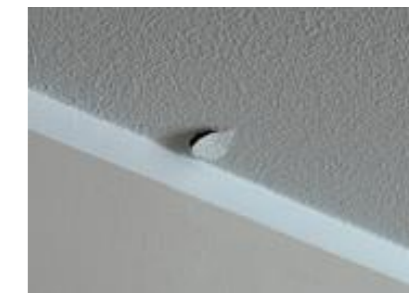
Løstnet mindre område med maling/puss i stuetak.

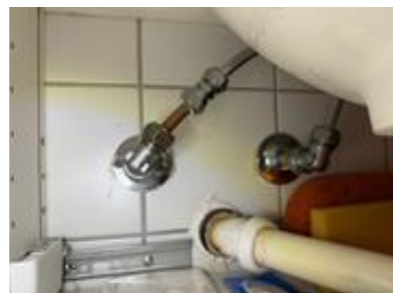
Negativt fall på avløpsrør under servant.

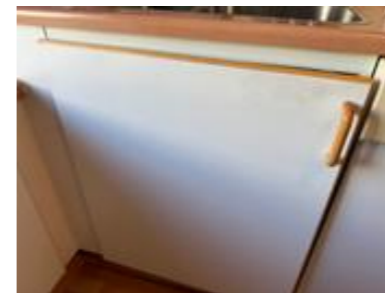
En kjøkkenfront trenger utbedring/justering.

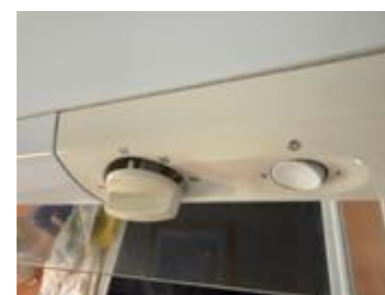
Det er avtrekk via sentralt avtrekksanlegg i bygget.
Det bemerkes: Bryter til ventilator står noe ut.

Bryter til ventilator står noe ut
