2-roms
hjørnleilighet
i 3.etasje

KOGLEHAUGEN 7

Befaringsdato: 28.01.2026 Rapportdato: 04.02.2026 Oppdragsnr.: 18970-2023 Referansenummer: YU8063

Tilstandsrapport

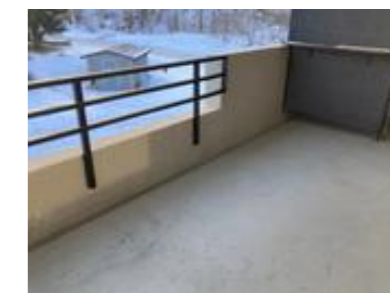
- Tidspunkt for utskifting av tettesjikt/membran nærmer seg ut ifra alder på dagens tekkning.

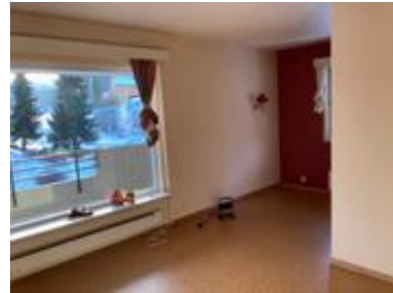
TG 2 Innvendige dører

Innvendig har boligen malte glatte dører.

- Det er påvist avvik som tilsier at det bør foretas tiltak på enkelte dører.

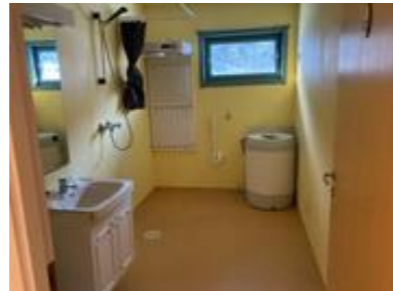
ETASJE > BAD (6,3 KVM)

Badet har en konstruksjon/oppbygging som er mangelfull i følge dagens krav og metoder for utførelse og det må forventes at det gjennomføres en generell oppgradering av badets tettesjikt/membran for at det skal tåle en normal bruk etter dagens krav (tett våtsone). En samlet TG 3 for badet er satt med bakgrunn konstruksjon/oppbygging og alder.

- Våtrommet må oppgraderes for å tåle normal bruk etter dagens krav. Baderommet er av eldre dato og av den grunn med en konstruksjon/oppbygging som er mangelfull i følge dagens krav og metoder for utførelse.

- Manglende oppgradering av våtrommet medfører høy risiko for at konstruksjonene ikke vil tåle vanlig bruk av vann eller lekkasjer. Dette kan føre til fuktskader på tilstøtende konstruksjoner.

Gjenværende brukstid er usikker grunnet alder og byggemåte.

Kostnadsestimat: 200 000 - 500 000

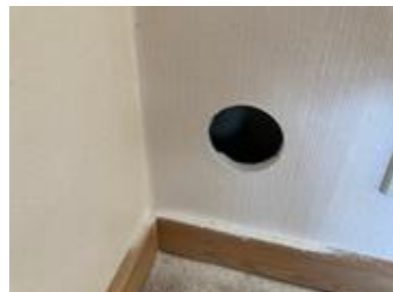
TG 0 Tilliggende konstruksjoner våtrom

Hulltaking er foretatt uten å påvise unormale forhold. Hulltaking er foretatt i stue. Fuktvotemåling (vekt%) i konstruksjonen ble målt til 0.

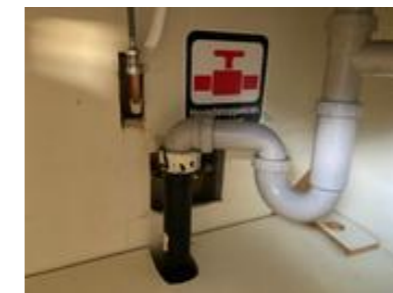
TG 2 Avløpsrør

Det er avløpsrør av plast.

- Eldre avløpsrør har blant annet større sannsynlighet for lekkasjer, noe som kan føre til omfattende og kostbare vannskader i boliger.
