## Lekker 6- roms leilighet

KNUTE NELSON-GATA 14

# EVANGER

Innbydende og stor 6-roms leilighet i Evanger sentrum. Gjennomført og moderne stil modernisert i 2021.

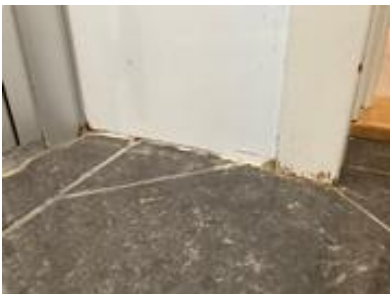
#### Vurdering av avvik:

- Det er påvist riss eller sprekker i flisfuger i våtsonen.

- Riss eller sprekker i flisfuger i våtsonen kan føre til at fukt trenger inn bak flisene. Dette øker risikoen for skjulte fuktskader, muggvekst og svekket konstruksjon over tid.

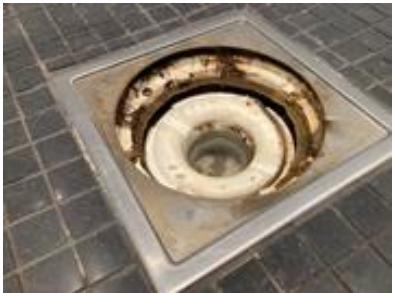
Sluk i dusj

- Til tross for avviket i fall/høydeforskjell til sluk, vil gulvet fortsatt kunne lede vann mot sluket, men med redusert effektivitet. Dette kan potensielt øke risikoen for vannansamling i enkelte områder av våtrommet.
- Det anbefales å kontrollere fallforholdene og utbedre disse slik at krav til fall mot sluk oppfylles. Ved større avvik kan det være nødvendig å bygge opp gulvet på nytt i henhold til gjeldende våtromsnorm. Arbeidet bør utføres av kvalifisert fagperson.

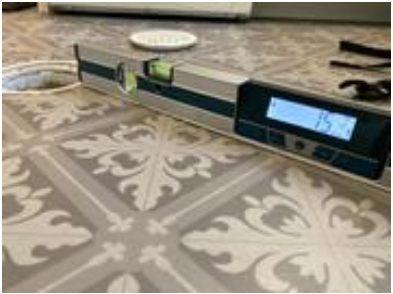
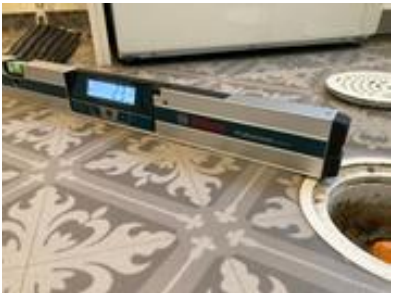
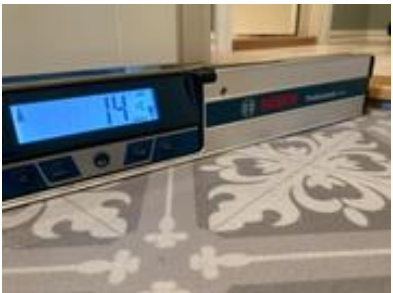
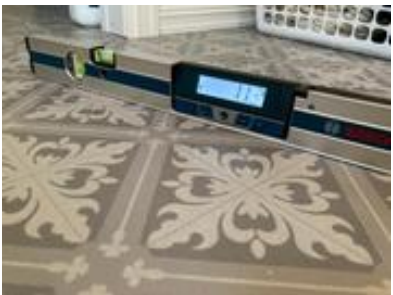
##### Vurdering av avvik:

- Det er påvist avvik i fallforhold til sluk i forhold til krav i forskrift på befaringsstidspunktet.

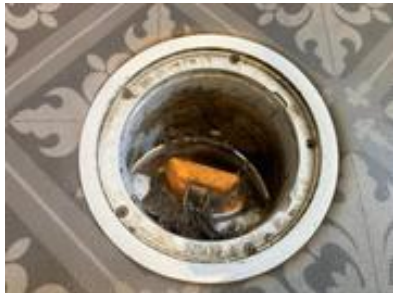
### Konsekvens/tiltak

- Manglende informasjon eller synlige tegn til vanntett sjikt gir usikkerhet om våtrommets tetthet. Dette medfører økt risiko for skjulte fuktskader dersom membran ikke er til stede eller ikke fungerer som forutsatt.
