# MOSS

Rimelig 3 roms andel midt i sentrum. Noe oppussingsbehov. Utleie tillatt.

3-roms leilighet i 1. Etasje  
Værlegata 11 andel 1 , 1531 MOSS  
MOSS kommune  
gnr. 2, bnr. 2291, snr. 1  
Andelsnummer 1

Befaringsdato: 23.06.2026    Rapportdato: 24.07.2026    Oppdragsnr.: 22602-26198    Eiendomsverdi ref nr: AX5373  
Foretak: Taksator AS    Takstingeniør: Erik Pettersen

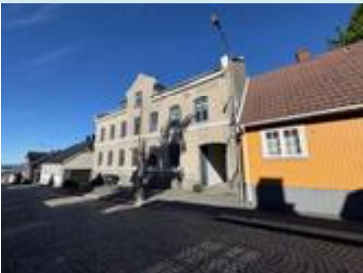
Flere vinduer har råteskader utvendig og værslittt/sprekker i treverket.

Innvendige overflate skader på flere vinduer.

- Det er påvist råde på vinduer.
- Det er påvist noen glassruter som er punktert eller sprukne.
- Det er påvist at enkelte vinduer er vanskelig å åpne og lukke.
- Karmene i vinduer er slitte og det er sprekker i treverket.
- Vinduer har usikker fremtidig funksjon: Isolerglassruter eldre enn 35 år.

- Råteskader på vinduer medfører nedbrytning av materialer og redusert tetthet. Dette kan føre til trekk, varmetap, fuktinntrengning og videre skade på omkringliggende konstruksjon.

Fukt- og råteskader indikerer redusert materialkvalitet i enkelte vinduer. Sammenholdt med vinduenes alder gir dette økt risiko for redusert tetthet, funksjon og videre nedbrytning over tid, selv om forholdet kan være lokalt begrenset.

Slitasje og sprekker i karmene er typisk for eldre vinduer og skyldes normal vær- og alderspåvirkning. Forholdet kan over tid føre til redusert tetthet og økt vedlikeholdsbehov, men gir ikke nødvendigvis funksjonssvikt på kort sikt.

Det anbefales å vurdere utbedring eller utskifting av berørte vinduer, avhengig av skadeomfang. Samtidig bør beslag, overflatebehandling og tilstøtende bygningsdeler følges opp for å redusere videre fuktpåvirkning og sikre tilfredsstillende funksjon i tråd med dagens krav i TEK.

Det anbefales å følge opp med vedlikehold, for eksempel ved utbedring av sprekker og overflatebehandling. Ved mer omfattende slitasje kan det vurderes utskifting av enkeltvinduer i forbindelse med fremtidig oppgradering.

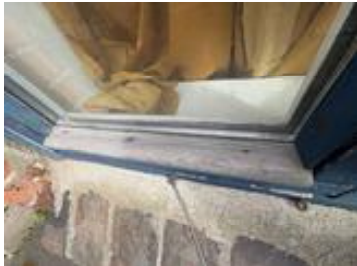
### Entrédør

Det er registrert noen hakk/merker/skader på overflater på entrédør.  
Døren henger/subber mot karm/terskel som gjør det noe vanskelig å åpne.

- Det er påvist at enkelte dører er vanskelig å åpne og lukke.
- Det er registrert noen hakk/merker/skader på entrédør

Hakk, merker og mindre skader på entrédøren er i hovedsak av kosmetisk betydning, men kan medføre redusert estetisk uttrykk. Dersom skadene er dype eller har skadet overflatebehandlingen, kan de over tid bidra til økt slitasje og behov for vedlikehold.

Mindre skader kan utbedres med lokal reparasjon eller overflatebehandling. Ved større skader eller redusert funksjon bør døren repareres eller skiftes ut ved behov.
