## Råflott topp- og endeleilighet i 4. etg.

PARKVEIEN 58

**Adresse:** Parkveien 58, 4307 SANDNES

# Tilstandsrapport

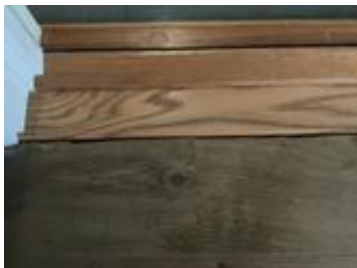
Manglende avslutning på entredør.

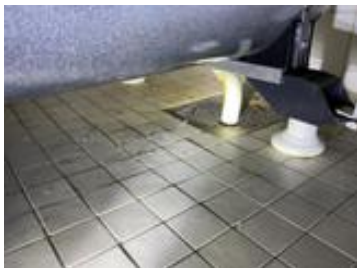
**Beskrivelse**  
Badet opplyses rehabilitert i regi av borettslaget i 2016. Det er ikke fremlagt dokumentasjon som viser type eller utførelse av det vanntette sjiktet. Sluket er plassert under badekaret og var begrenset tilgjengelig for inspeksjon. Tilslutningen mellom tettesjikt og sluk kunne derfor ikke kontrolleres nærmere. Det er målt 32 mm høydeforskjell fra topp sluk til gulv foran dør. Det ble ikke registrert synlige tegn til skader eller funksjonssvikt ved tilgjengelige deler.

Sluk under badekar.

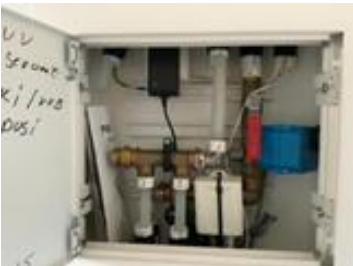
Innvendige vannledninger er av plast (rør-i-rør) og er besikttet i fordelskap. Anlegget antas etablert i forbindelse med rehabiliteringen omkring 2015–2016.

Fordelskap rør i rør.

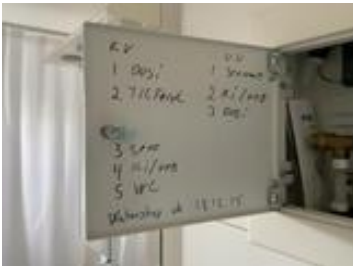
Rør i rør med kursfortegnelse.

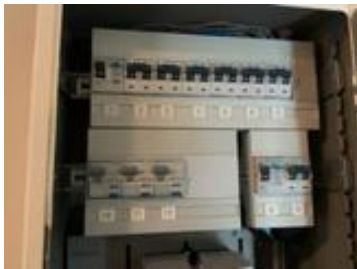
Boligen har elektrisk anlegg med automatsikringer i sikringsskap. Anleggets alder som helhet er ukjent. Det er opplyst at det er utført endringer i anlegget etter 1. januar 1999. Kursfortegnelsen samsvarer med antall sikringer. Ved visuell kontroll ble det ikke registrert synlige tegn til varmgang, skader på kabler eller mangelfull innfesting. Kabelinnføringene til sikringsskapet fremstår tette. Vurderingen er begrenset til en visuell gjennomgang; det er ikke utført målinger eller funksjonstesting.

Sikringsskap med automatsikringer.

- Manglende samsvarserklæring innebærer at det ikke kan dokumenteres at det elektriske anlegget eller deler av anlegget er utført og kontrollert i samsvar med gjeldende regelverk på utførelsestidspunktet. Dersom dokumentasjonen er tilgjengelig, anbefales det at den innhentes.

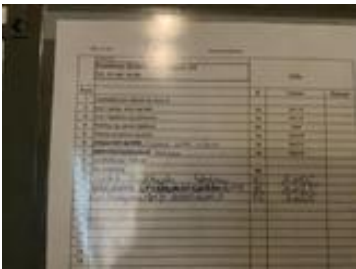
Kursfortegnelse.
