Nyere moderne 3  
roms selveierleilighet

OPSUNDVEIEN 46C

Befaringsdato: 03.02.2026    Rapportdato: 04.02.2026    Oppdragsnr.: 18492-1340    Referansenummer: QC1293  
Autorisert foretak: KAA Bygg-Takst AS    Sertifisert Takstingeniør: Ketil A. Asbjørnsen

## Tilstandsrapport

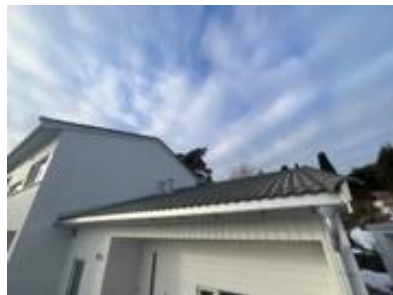
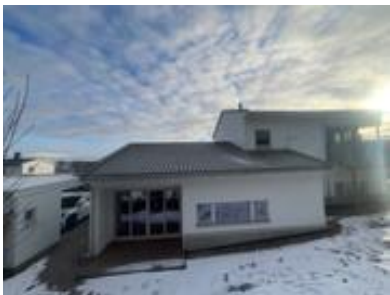
Siden taket (takkonstruksjon, takteking og skorstein) kun er observert fra takfot i stige, er vurderingen begrenset av dette. Det er ikke sikkerhetsmessig forsvarlig å bevege seg ut på taket. Selv om det ikke er avdekket skader under befaringen, betyr ikke dette at det ikke foreligger skader som en besiktigelse på taket kan avdekke. Vær oppmerksom på denne risikoen. En undersøkelse på taket kan utføres av en fagperson under tilstrekkelige sikkerhetsforhold.

Yttertaket består av lett undertak, sløyfer, leker og betong stein.

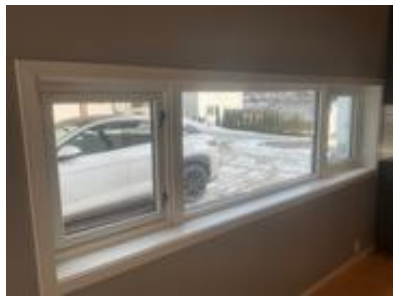
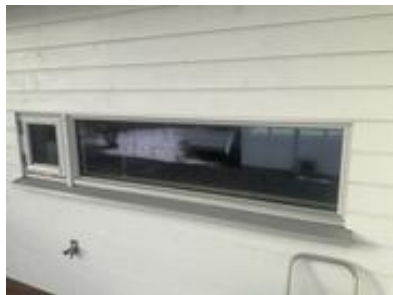
Vinduer med 3 lags isolerglass og fabrikk malte ramme og karm.  
Kontrollerte vinduer har god åpne- og lukke funksjon.  
Det anmerkes at ikke alle vinduer er funksjonstest et.

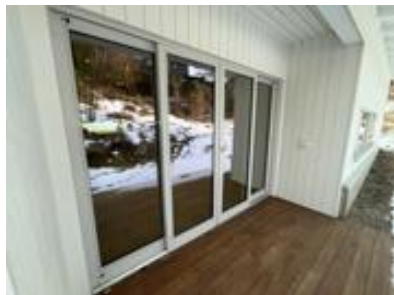
Ytterdør med malt dørblad og karm av nyere dato.  
Veranda skyvedør med malt dørblad og karm samt 3 lags isolerglass.

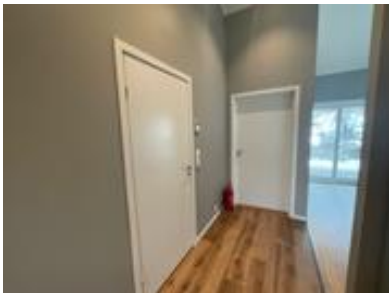
Skyvedør

Innvendige dører med malt dørblad og karm.  
Kontrollerte dører har god åpne- og lukke funksjon. Det anmerkes at ikke alle dører er funksjons testet.

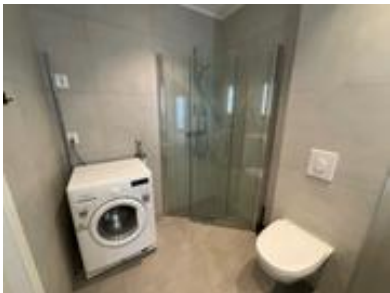
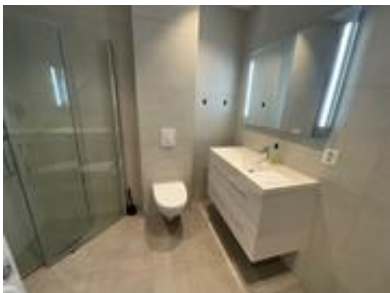
Flislagt baderom med gulvvarme.  
Badet er innredet med baderomsinnredning bestående av skuffeseksjon med heldekkende vask og speil med lys over, dusjnise med glassvegger, vegghengt toalett og opplegg for vaskemaskin.  
Det foreligger ferdigattest på boligen, og det skal derfor også foreligge dokumentasjon på baderommet. Denne dokumentasjonen ble ikke fremvist ved befaringen.

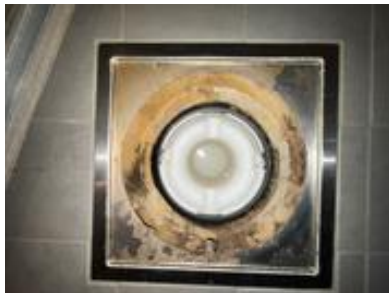
- Usikker løsning rundt klemring gir økt risiko for at vann kan trenge ned mellom membranen og sluket. Dette kan føre til lekkasje og fuktskader i underliggende konstruksjoner over tid.

Mangelfull utførelse kan medføre økt risiko for fuktskader i omkringliggende konstruksjon, dersom membranen ikke er tett eller riktig montert.

Det bør gjennomføres nærmere undersøkelser for å avklare om membranen er korrekt montert under klemringen.

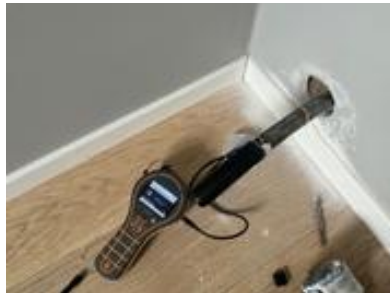
Det ble boret hull i soveroms vegg mot nedfall sonen på bad og målt med pigger i bunnsvill til under 6 %. ingen feil registrert.

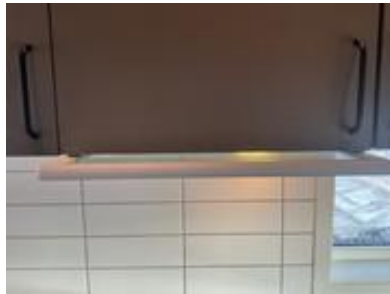
Kjøkken ventilator montert under overskap over komfyr med avtrekk ut. Kjøkken viften bør renses jevnlig for å opprettholde best mulig funksjon i avtrekks systemet.

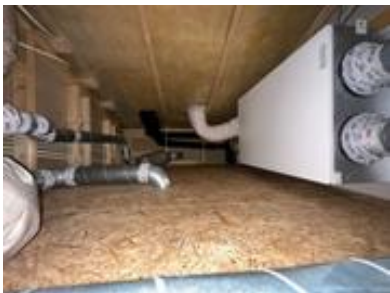
Boligen har balansert ventilasjons anlegg.  
Anlegget er plassert på loftet.  
Det er påkrevet jevnlig utskifting av filter på anlegget.

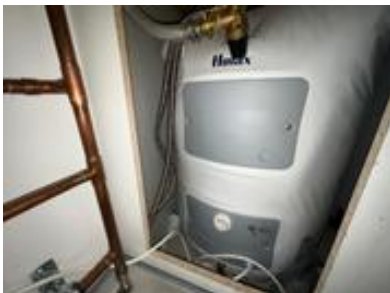
Varmtvannsbereder med 135 liters benke bereder.

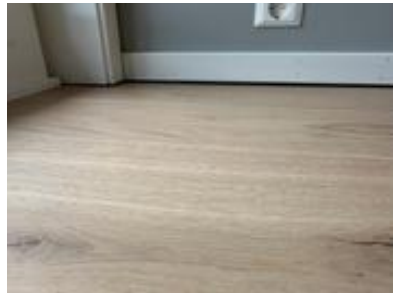
Glippe mellom gulv og fotlist/foring på dør.

Dersom tiltak ikke iverksettes, kan dette medføre videre setningsskader og påvirke byggets stabilitet og verdi.

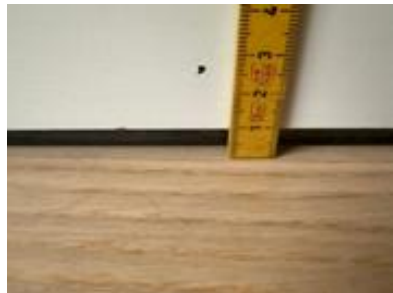
Målt ca 9 mm på det meste

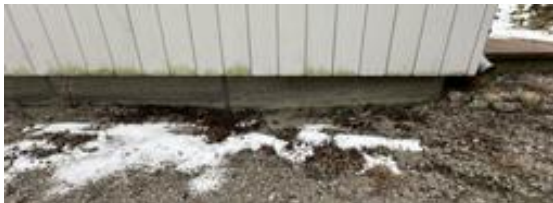
Ingen sprekk i grunnmur på utsiden.
