Nyere moderne 3  
roms selveierleilighet

OPSUNDVEIEN 46C

Befaringsdato: 03.02.2026    Rapportdato: 04.02.2026    Oppdragsnr.: 18492-1340    Referansenummer: QC1293  
Autorisert foretak: KAA Bygg-Takst AS    Sertifisert Takstingenør: Ketil A. Asbjørnsen

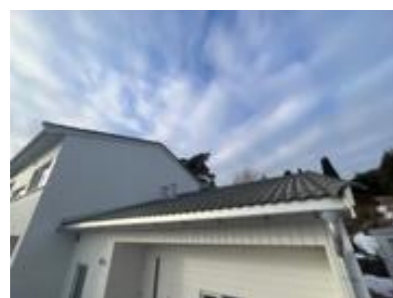
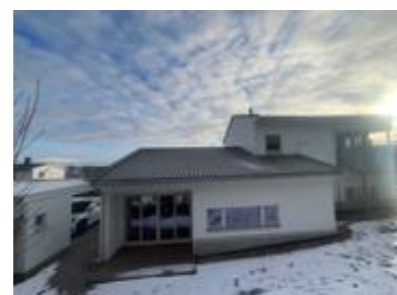
Siden taket (takkonstruksjon, taktekking og skorstein) kun er observert fra takfot i stige, er vurderingen begrenset av dette. Det er ikke sikkerhetsmessig forsvarlig å bevege seg ut på taket. Selv om det ikke er avdekket skader under befaringen, betyr ikke dette at det ikke foreligger skader som en besiktigelse på taket kan avdekke. Vær oppmerksom på denne risikoen. En undersøkelse på taket kan utføres av en fagperson under tilstrekkelige sikkerhetsforhold.

Yttertaket består av lett undertak, sløyfer, lekter og betong stein.

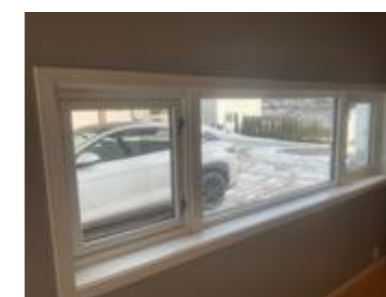
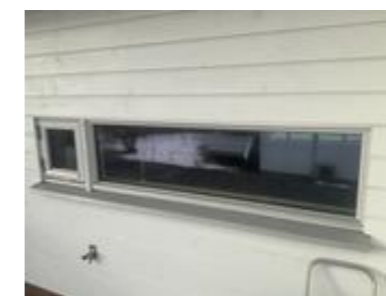
Vinduer med 3 lags isolerglass og fabrikk malte ramme og karm. Kontrollerte vinduer har god åpne- og lukke funksjon. Det anmerkes at ikke alle vinduer er funksjonstestet.

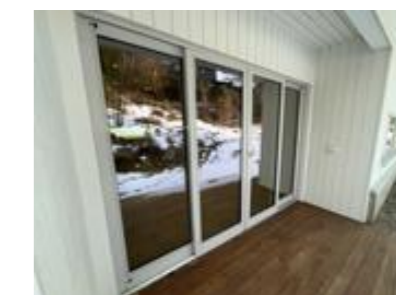
Ytterdør med malt dørblad og karm av nyere dato. Veranda skyvedør med malt dørblad og karm samt 3 lags isolerglass.

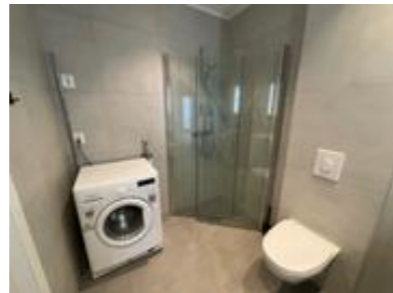
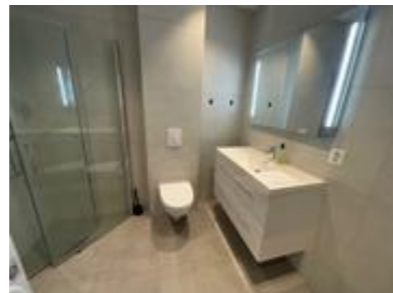
Flislagt baderom med gulvvarme.  
Badet er innredet med baderomsinnredning bestående av skuffeseksjon med heldekkende vask og speil med lys over, dusjnise med glassvegger, vegghengt toalett og opplegg for vaskemaskin.

Det foreligger ferdigattest på boligen, og det skal derfor også foreligge dokumentasjon på baderommet. Denne dokumentasjonen ble ikke fremvist ved befaringen.

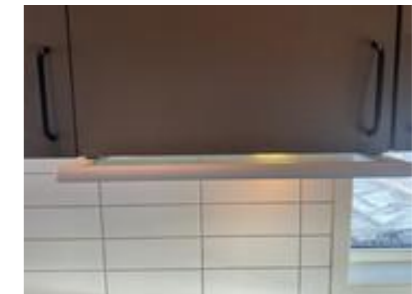
Kjøkken ventilator montert under overskap over komfyr med avtrekk ut. Kjøkken viften bør renses jevnlig for å opprettholde best mulig funksjon i avtrekks systemet.

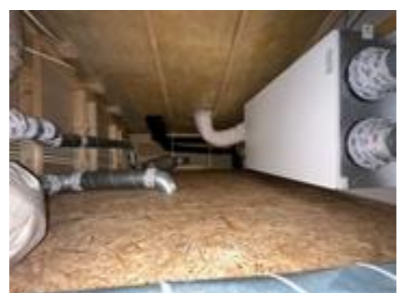
Boligen har balansert ventilasjons anlegg. Anlegget er plassert på loftet. Det er påkrevet jevnlig utskifting av filter på anlegget.

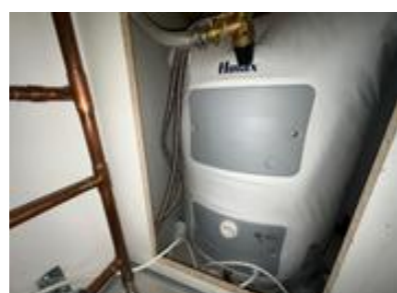
Varmtvannsbereder med 135 liters benke bereder.

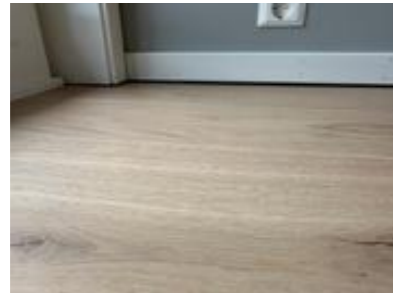
- Det er avvik:  
Det ble registrert nedsenk av grunnmur i stuen, med en glippe på ca. 9 mm mellom fotlist og gulv.

Glippe mellom gulv og fotlist/foring på dør.

Dersom tiltak ikke iverksettes, kan dette medføre videre setningsskader og påvirke byggets stabilitet og verdi.

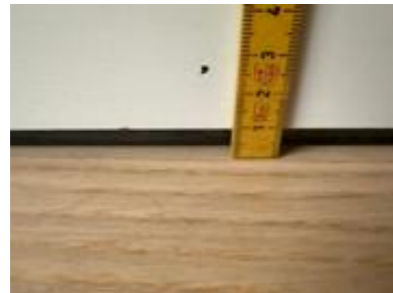
Målt ca 9 mm på det meste

Kostnadsestimat: 20 000 - 100 000

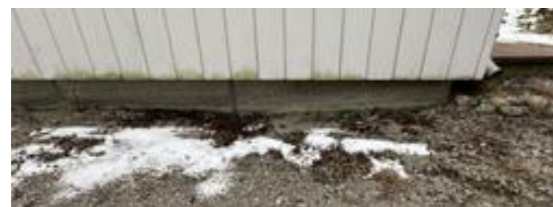
Ingen sprekk i grunnmur på utsiden.

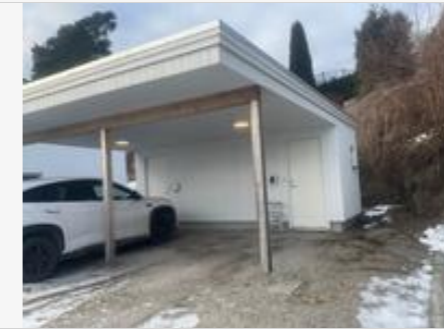
Oppstillingsplass til bil og bod.
