# PROAKTIV

SYRINVEIEN 13C

**Adresse:** Syrinveien 13C, 3408 TRANBY

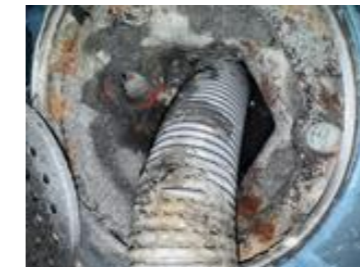
Sluket er plassert under benkeskap og har derfor begrensede muligheter for inspeksjon og rengjøring. Ved kontroll fremstår sluket som eldre, med korrosjon og slitasjepreg. Vaskerommet er opplyst overflateoppusset, hvor flis er lagt på eksisterende vinylgulv. Det foreligger ikke dokumentasjon på at sluk eller tettesjikt er fornyet. Underliggende tettesjikt vurderes derfor å være eldre vinylbelegg.

Sluk bør holdes mest mulig tilgjengelig for kontroll og rengjøring. Ved fremtidig rehabilitering anbefales full oppgradering av gulv med ny dokumentert sluk - og tettesjikt løsning. Ved tegn til lekkasje, lukt, fuktskade eller svikt må forholdet undersøkes nærmere av fagkyndig.

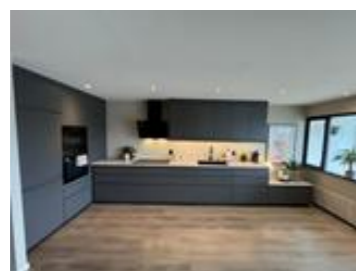
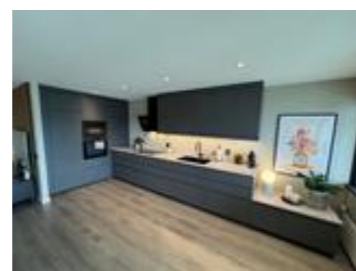
Kullfilterventilator renser i hovedsak luft for lukt og fett, men fører ikke fukt og matos ut av boligen på samme måte som kanaltilkoblet avtrekk. Dette kan gi mindre effektiv ventilering ved matlaging og økt belastning på inneklima og overflater.
