MUSLINGVEIEN 52F

# HUNDEVÅG

### Bygningssakskyndig

StavangerTakst AS (befaringsdato: Fredag, 20. mars 2026)

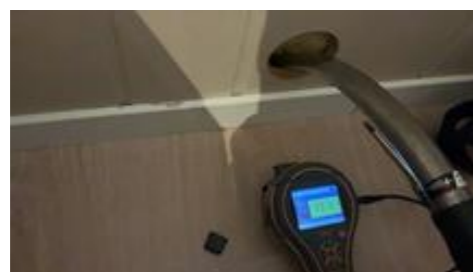
Det er ved hulltaking registrert fuktverdier i treverk i kjeller. Målt verdi på ca. 17 % trefukt ligger i øvre normalområde. Sett i sammenheng med konstruksjonstype og beliggenhet under terreng vurderes forholdet å innebære en økt risiko for fuktpåvirkning over tid.

Ingen unormale forhold. Fuktkvotet 17,1 %.

Det anbefales å følge med på utviklingen og vurdere nærmere undersøkelser ved tegn til endringer. Ved behov kan tiltak som forbedret drenering, fuktsikring eller endring til mindre fuktømfintlige materialer være aktuelt.

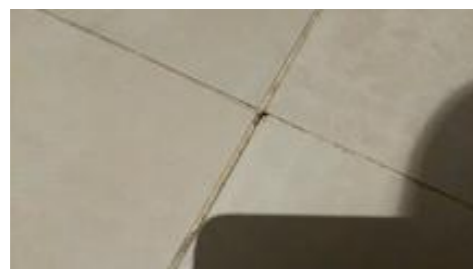
**Våtrom > 1. etasje > Bad > Overflater Gulv** [Gå til side](#)  
Det er påvist at flisfuger har riss/sprekker.  
Det er påvist at høydeforskjell fra topp slukrist til gulv/synlig topp membran ved dørterkel er mindre enn 25 mm.  
Det er påvist at noen fliser har bom (hulrom under).  
Det er påvist avvik i fallforhold til sluk i forhold til krav i forskrift på byggetidspunktet.

Sprekk/utvasket fuge i dusjsone.

Fuger med riss og sprekker bør utbedres for å hindre fuktinntrengning og videre skader på konstruksjonen.

Fallforhold til sluk bør utbedres for å sikre tilfredsstillende drenering og redusere risiko for vannansamling og fuktskader.

Høydeforskjellen mellom sluk og terskel bør økes for å hindre at vann renner ut av rommet ved eventuell lekkasje.

Fliser med bom bør kontrolleres og eventuelt skiftes ut for å unngå at flisene løsner eller sprekker over tid.

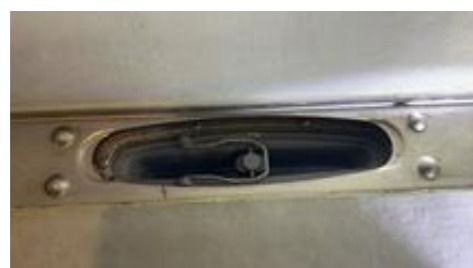
sluk i dusj.

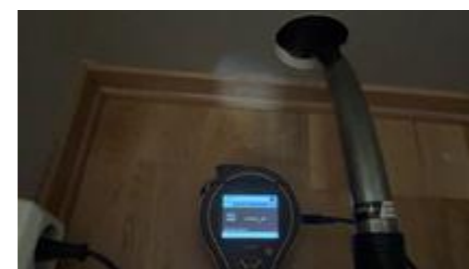
Hulltaking er foretatt uten å påvise unormale forhold.

Ingen utslag på fukt ved måling med protimeter.

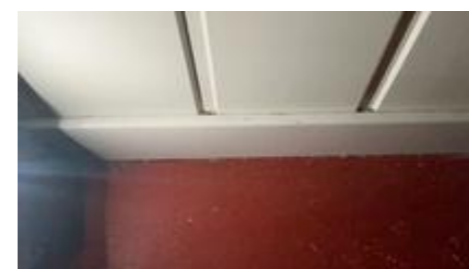
### KJELLER > VASKEROM

**Våtrom > Kjeller > Vaskerom > Generell** [Gå til side](#)  
Våtrommet må oppgraderes for å tåle normal bruk etter dagens krav.  
Det er trevegger med uegnet materiale på våtrommet, og det mangler tettesjikt. Dette medfører økt risiko for fuktskader og oppfyller ikke dagens krav til våtrom.  
**Kostnadsestimat: 100 000 - 200 000**

Konsekvensen av manglende tiltak er økt risiko for fuktskader i konstruksjonen, som kan føre til omfattende skader og kostnader.

Kostnadsestimat: 100 000 - 200 000

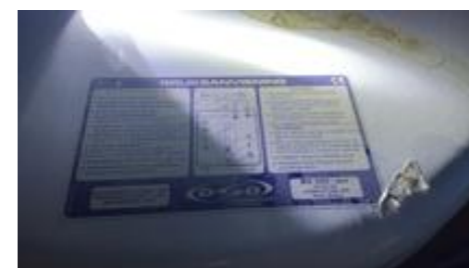
Varmtvannstank fra 2002.

Varmtvannstanken fungerer i dag, men det bør vurderes å etablere tilfredsstillende avrenning eller lekkasjesikring for å redusere risikoen for vannskader ved eventuell lekkasje.

På grunn av tankens alder er det økt risiko for lekkasje eller funksjonssvikt over tid, noe som kan medføre vannskader og driftsstans dersom dette oppstår. Det kan derfor være aktuelt å planlegge for utskifting på sikt.

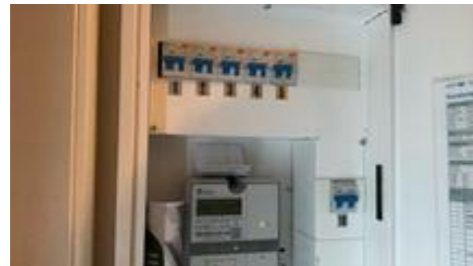
Sikringsskap med automatsikringer.

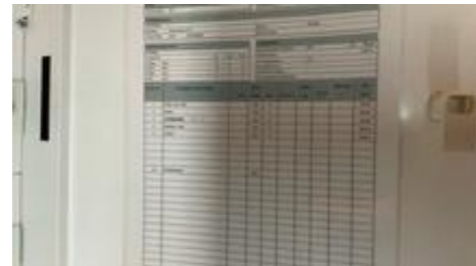
Kursfortegnelse.
