## Fin fjellhytte like v/elven

TVEIDABEKKEN

# ØVRE HUNNEDALEN

Befaringsdato: 14.09.2026

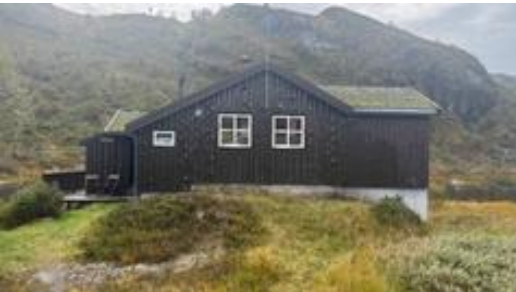
Takflater mot vei har spesielt mye mosevekst.

Taktekkinens nedre fliker bør ettersees etter vårlig snøsmelting og om nødvendig etterlime disse med asfaltlim.

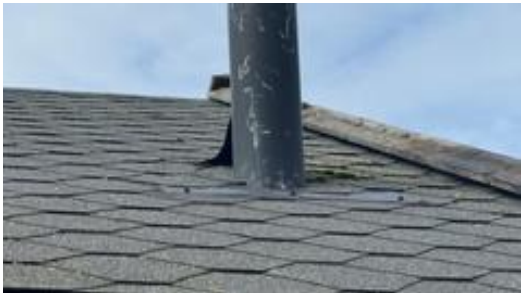
Takhatt for kjøkkenavtrekk må ettersees med jevne mellomrom. Vannklaffer mangler vedlikehold på oppsiden.

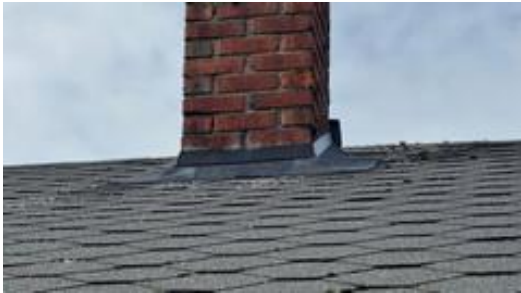
Pipebly er oppdatert.

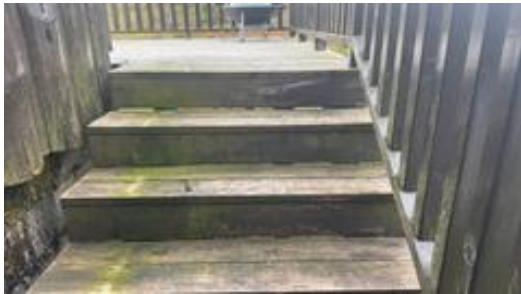
- Det er påvist spredte råteskader i den stående bordkledningen.

Kledning står spesielt utsatt til ved oppgang til terrasse. Årsaken er manglene takrenner. I vedlikeholdsprosess må bord vurderes enkeltvis og nødvendige bord byttes.

- Råteskadet bordkledning bør skiftes ut med påfølgende vedlikehold av friske bord.

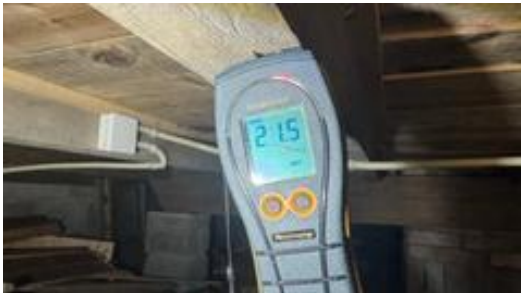
21,5 vekt% i gulvbjelkelaget er noe i overkant i forhold til værforhold på befæringsdato. Ved økt ventilering er det ventelig at verdiene synker til under 18 vekt%.

Det anbefales å etablere tilstrekkelig ventilasjon tilpasset fuktnivået i krypkjellergulvet. Ventilene bør utstyres med egnet myggnett for å hindre at gnagere og insekter kommer inn i kjelleren.

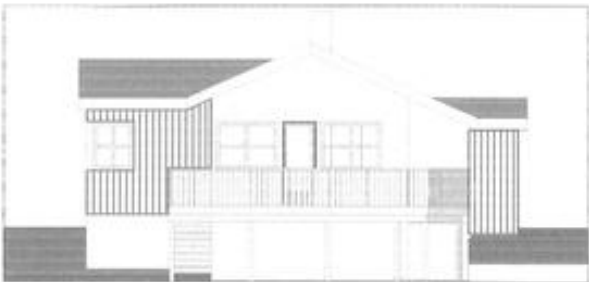
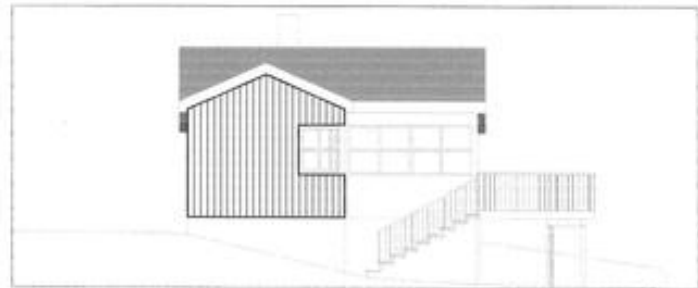
TEGNINGSNR : | MÅL: 1:100 | REV: 0  
DATO: 15.02.2010 | FILE: Hunnedalen/ fasader.dwg

Byggherre | Arvid og Berit Madsen, Revheimsbørg 10, 4046 Hafslund  
Byggeadresse/g/b nr | Hunnedalen, Gjesdal kommune/ 63/2/ Fnr. 162  
Beskrivelse | Tilbygg til hytte
