Meget pen enebolig i  
rekke

BAKKELIFJELLET 12

Befaringsdato: 16.10.2025 Rapportdato: 23.10.2025 Oppdragsnr.: 18492-1309 Referansenummer: Z11860  
Autorisert foretak: KAA Bygg-Takst AS Sertifisert Takstingeniør: Ketil A. Asbjørnsen

## Tilstandsrapport

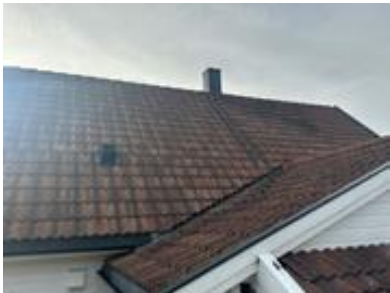
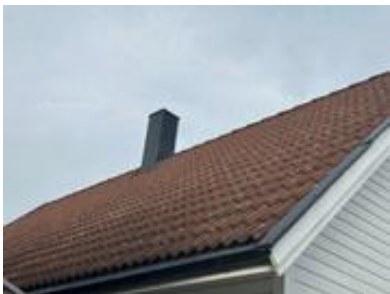
**Vurdering av avvik:**  
• Mer enn halvparten av forventet brukstid er passert på taktekkingen.  
• Mer enn halvparten av forventet brukstid er passert på undertak.

**Konsekvens/tiltak**  
• Overvåk tilstanden jevnlig. For å få tilstandsgrad 0 eller 1 må tekkingen skiftes ut, men tidspunktet for når dette er nødvendig er vanskelig å si noe om.  
• Når taktecking og undertak begynner å bli gamle, øker risikoen for lekkasjer, noe som kan føre til omfattende og kostbare reparasjoner av underliggende konstruksjoner dersom en ikke foretar tiltak på konstruksjonene før dette oppstår.

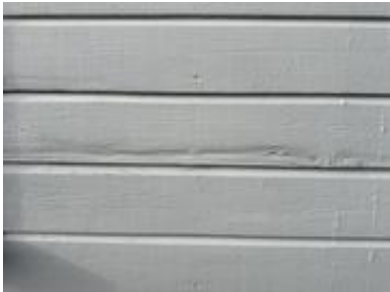
**Vurdering av avvik:**  
• Det er påvist spredte råteskader i bordkledningen.

Råte i bordkledning

**Konsekvens/tiltak**  
• Råteskadet trekledning må skiftes ut.  
• Råteskader i bordkledningen kan fortsette å utvikle seg både i tillegg til bordkledning og til bakenforliggende veggkonstruksjon, dersom en ikke foretar tiltak.

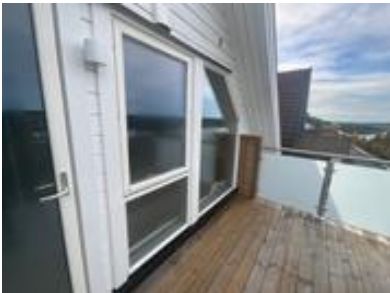
Vinduene er i all hovedsak byttet ut fra 2020 til 2025  
Vinduer med isolerglass og fabrikk malte ramme og karm.  
Vinduene i 1 etasjen er med 2 lags isolerglass og med 3 lags isolerglass i 2 etasjen.  
Det er montert utvendig screens på enkelte vinduer.  
Kontrollerte vinduer har god åpne- og lukke funksjon.  
Det anmerkes at ikke alle vinduer er funksjonstest et.

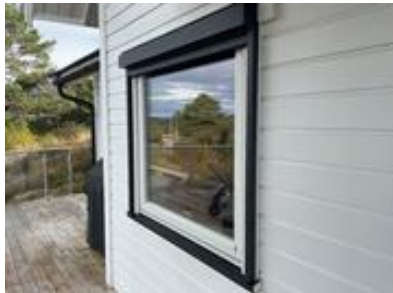
### TG 1 Dører

Utvendige dører er i all hovedsak byttet ut fra 2020 til 2025  
Ytterdør med malt dørblad og karm.  
Balkong dører med malt dørblad og karm, 2 lags isolerglass i 1 etasje og 3 lags i 2 etasje.  
Kontrollerte vinduer har god åpne- og lukke funksjon.

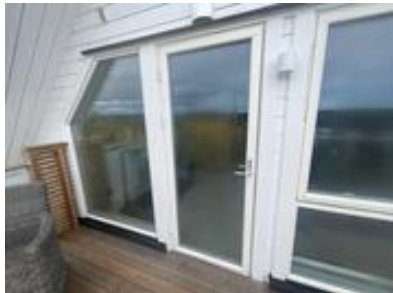
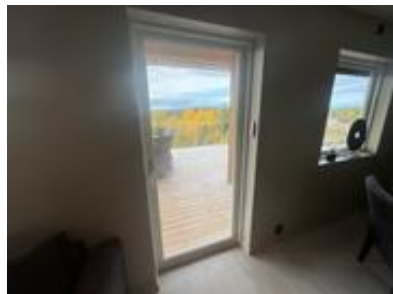
### TG 1 Balkonger, terrasser og rom under balkonger

Balkonger bygget i 2024  
1 etasjen på 48 kvm og i 2 etasjen på ca 12 kvm med impregneret  
bjelkelag og gulvbord samt rekkverk i stål og glass.

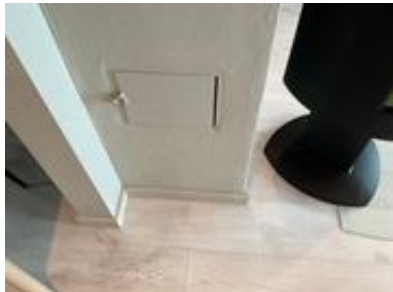
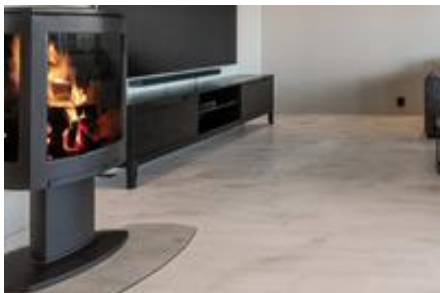
### TG 2 Pipe og ildsted

Element pipe fra byggeår, hel beslått over tak. Det er tilkoblet ved  
fyrings ovn ca i 2024 i 1. etasje.

- Det anbefales å montere ildfast plate under luker på pipe.

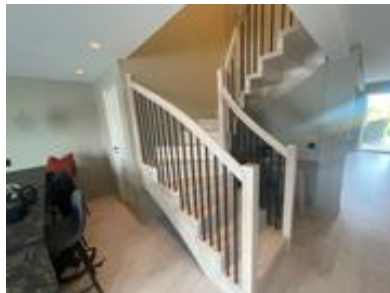
### TG 2 Innvendige trapper

Nyere trapp med heltre trinn og malte vanger og heltre rekkverk med  
spiler.

Hånd løper i trappe løp må monteres, det skal være mulig å ta for seg på  
begge sider om man skulle snuble i trappen.

Kostnadsestimat: Under 10 000

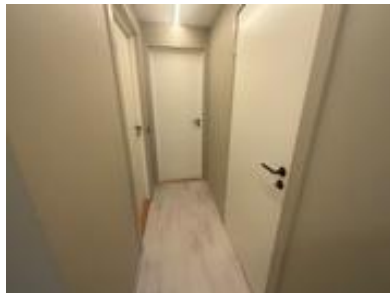
### TG 2 Innvendige dører

Slett malt dørblad med malt heltre karm.

- Det er påvist avvik som tilsier at det bør foretas tiltak på enkelte dører.

- Enkelte dører må justeres.

Kostnadsestimat: Under 10 000

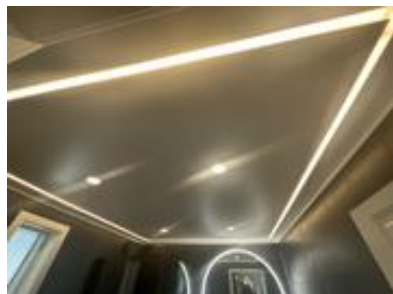
#### TG 1 Overflater vegger og himling

Slett malt himling med innfelt led lys, vegger med stor format flis

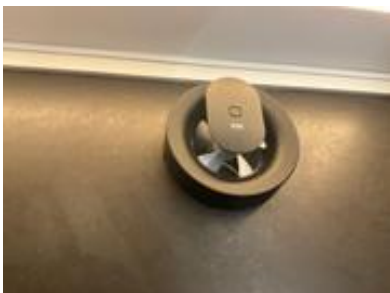
#### TG 1 Ventilasjon

Mekanisk ventilasjon ut av vegg.

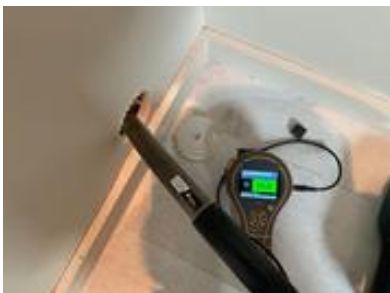
Det kan ikke utelukkes at det er fukt i svill andre steder i baderommet, men der jeg målte i vegg mot nedfall sonen på bad og målt med pigger var det 10 % i svill.

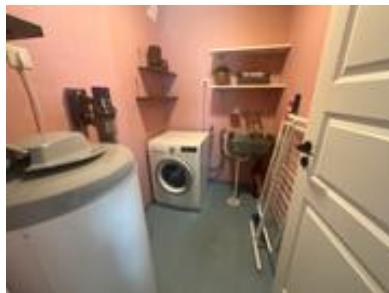
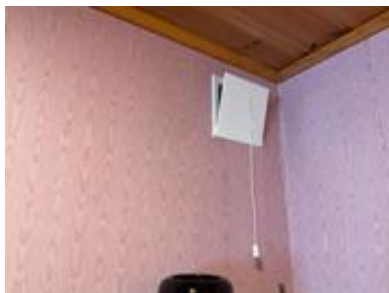
Naturlig ventilasjon ut av vegg

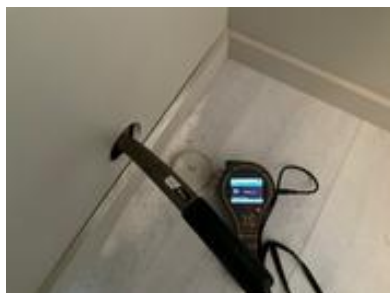
Det kan ikke utelukkes at det er fukt i svill andre steder i vaskerommet, men der jeg målte i vegg mot vann installasjon på vaskerom og målt med pigger var det under 6 % i svill.

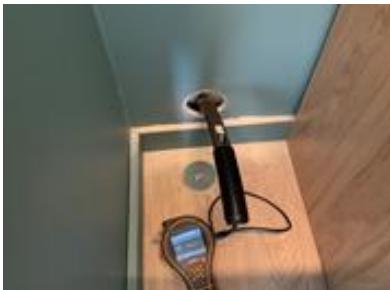
Det kan ikke utelukkes at det er fukt i svill andre steder i baderommet, men der jeg målte i vegg mot nedfall sone og målt med pigger var det under 6 % i svill.

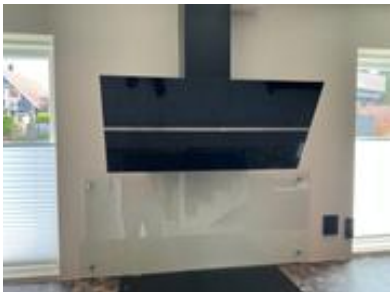
#### TG 1 Avtrekk

Kjøkken hette over komfyr byttet ut i 2022

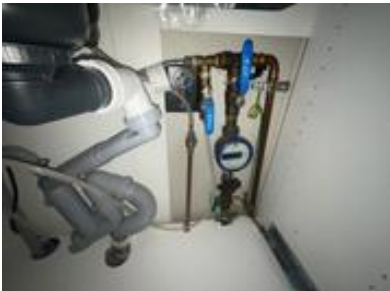
Stoppekran i kjøkken benk.

Konsekvensen av å ikke gjennomføre tiltak er økt risiko for plutselige lekkasjer og omfattende følgeskader, særlig fra skjulte vannrør hvor skader kan være vanskelige å oppdage tidlig.

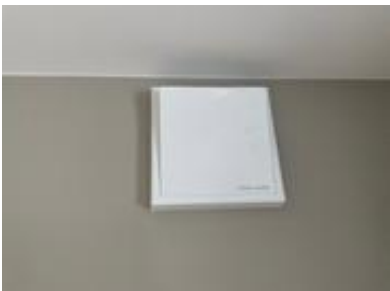
#### TG 1 Ventilasjon

Det er montert Fresh Flow avtrekks system i 1 etasjen og naturlig lufting med lufte luker i vegg i 2 etasjen.

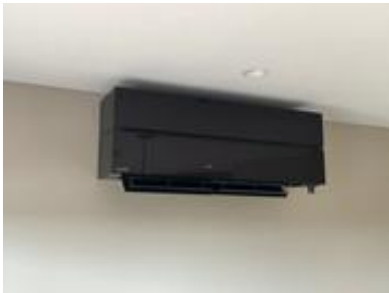
### TG 1 Varmesentral

Boligen har Luft til luft varmepumpe montert i 2022.  
Vedovn fra 2014 i 1 etasjen.  
Varmer i alle gulvene bortsett fra vaskerom og bod i 2 etasjen.

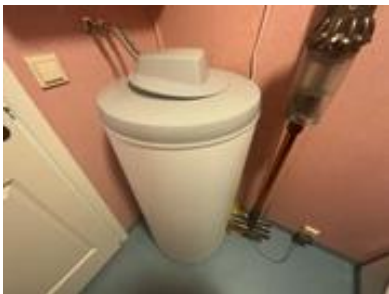
### TG 1 Varmtvannstank

200 liters varmt vanns bereder montert på vaskerommet i 2022.
