Sjødrømmen

TUEVEGEN 7

Enebolig
 Tuevegen 7, 5336 TJELDSTØ
 ØYGARDEN kommune
 # gnr. 248, bnr. 1

Befaringsdato: 16.06.2026 Rapportdato: 23.06.2026 Oppdragsnr.: 20932-3522 Eiendomsverdi ref nr: N23684

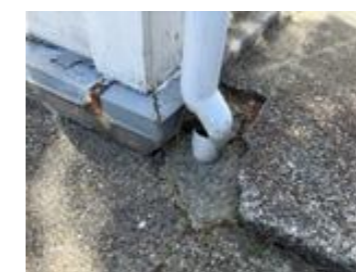
TO 2 Veggkonstruksjon

- Begrenset/manglende lufting bak kledning.
- Spredte råteskader i kledningen.
- Manglende musesperre.
- Eternittkledning som etter all sannsynlighet inneholder asbest.

- Det bør etableres tilstrekkelig lufting bak kledningen for å redusere risikoen for fuktskader og råte i veggkonstruksjonen.
- Råteskadet kledning bør skiftes ut for å hindre videre skadeutvikling og beskytte underliggende konstruksjon.
- Det anbefales å montere musesperre for å forhindre at skadedyr får tilgang til veggkonstruksjonen, noe som kan føre til ytterligere skader.
- Eternittkledning som sannsynligvis inneholder asbest må håndteres av godkjent firma ved eventuell utskifting eller rivning, da asbest utgjør en helseisiko ved feil håndtering og kan medføre økte kostnader ved sanering.

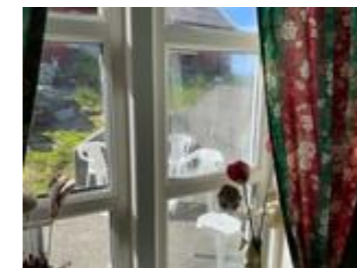
Det er utført enkel funksjonstest av utvalgte vinduer. Normalt behov for justering regnes ikke som avvik. Punkterte isolerglass kan være svært vanskelig å avdekke visuelt, og risikoen for punktering øker i takt med vinduernes alder.

- Det er påvist andre avvik:

- Det bør påregnes utskifting av vinduer med punkterte glass og vinduer med vesentlig slitasje, for å unngå redusert isolasjonsevne, trekk, økt varmetap og risiko for fuktskader i tilstøtende konstruksjoner. Estimert er satt for utskifting av punkterte vinduer. Dersom en ønsker å skifte alle vinduene må det påregnes høyere kostnader.

Kostnadsestimat: 20 000 - 100 000

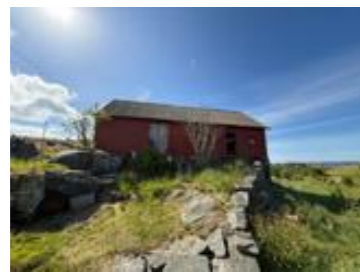
Bygningen er ikke nærmere vurdert i denne rapporten.

Bygningen er i svært dårlig forfatning og fremstår som et rivingsobjekt.

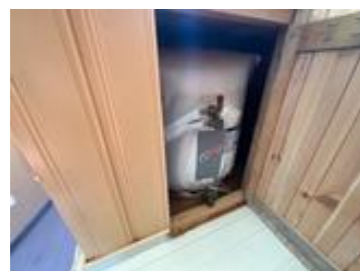
Vurdering av avvik:

- Det bør etableres tilfredsstillende el-tilkobling etter gjeldende forskrift.
- Det bør etableres tilfredsstillende avrenning eller lekkasjesikring ved varmtvannstank.
- Det er ikke behov for utbedringstiltak siden tanken fungerer i dag, men ut ifra alder kan skader plutselig oppstå på eldre tanker.

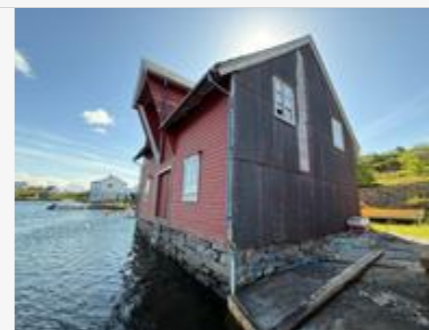
Naust

Merk: Bygget er ikke tilstandsvurdert
