TYSSØYVÅGEN 32

# Tilstandsrapport

Enebolig  
 Tyssøyvågen 32, 5177 BJØRØYHAMN  
 ØYGARDEN kommune  
 gnr. 101, bnr. 108

Befaringsdato: 02.07.2026 Rapportdato: 06.07.2026 Oppdragsnr.: 20932-3550 Eiendomsverdi ref nr: ZU7800

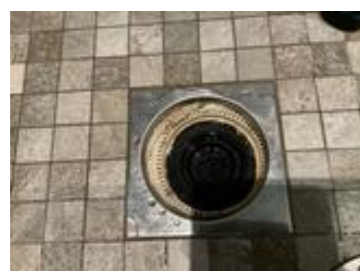
### UNDERETASJE > BAD (6,1 M<sup>2</sup>)

### TO 1 Sanitærutstyr og innredning

Sanitærutstyr og innredning er visuelt kontrollert uten å avdekke avvik utover normal brukslitasje.

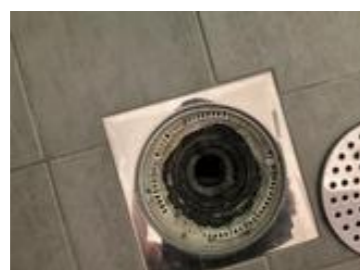
### UNDERETASJE > VASKEROM (3,7 M<sup>2</sup>)

#### TO 1 Sanitærutstyr og innredning

Sanitærutstyr og innredning er visuelt kontrollert uten å avdekke avvik utover normal bruksslitasje.

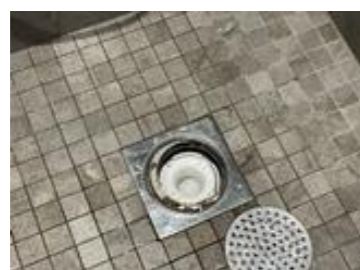
### HOVEDETASJE > BAD (4,9 M<sup>2</sup>)

#### TO 1 Sanitærutstyr og innredning

Sanitærutstyr og innredning er visuelt kontrollert uten å avdekke avvik utover normal brukslitasje.

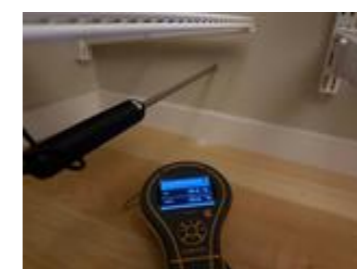
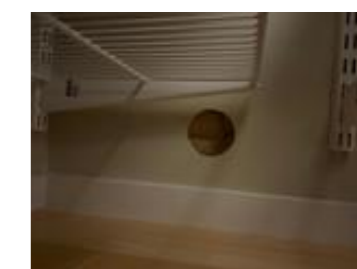
### HOVEDETASJE > ENTRÉ/STUE/KJØKKEN (47,5 M<sup>2</sup>)

Kjøkkenet er utstyrt med komfyrvakt og lekkasjestopper.

Det ble gjort funksjonstest av ventilator uten å avdekke avvik med avtrekk.
