TYSSØYVÅGEN 32

**Adresse:** Tyssøyvågen 32, 5177 BJØRØYHAMN

# Tilstandsrapport

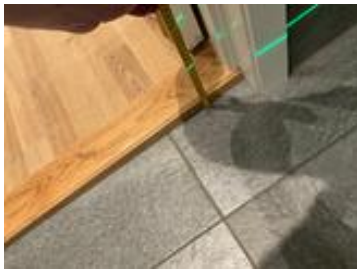
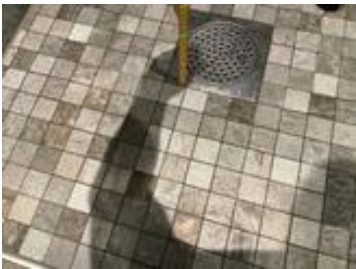
Hullyd kan forekomme ved banking på fliser uten at flisene er løse eller at det foreligger bom. Dette kan skyldes luftlommer i limet eller konstruksjonsmessige forhold. Slike lyder kan ofte forveksles med bom, men regnes vanligvis ikke som en mangel så lenge flisene sitter fast og det ikke er synlige skader.

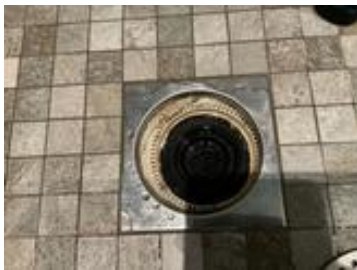
### 1 TG 1 Sanitærutstyr og innredning

Sanitærutstyr og innredning er visuelt kontrollert uten å avdekke avvik utover normal bruksslitasje.

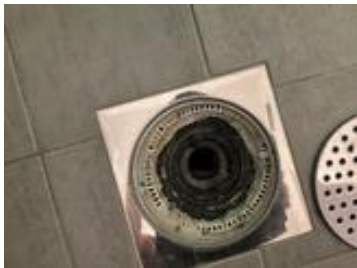
#### TG 1 Sanitærutstyr og innredning

Sanitærutstyr og innredning er visuelt kontrollert uten å avdekke avvik utover normal bruksllitasje.

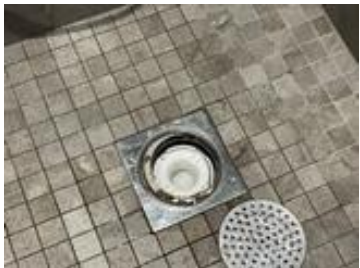
#### TG 1 Sanitærutstyr og innredning

Sanitærutstyr og innredning er visuelt kontrollert uten å avdekke avvik utover normal bruksslitasje.
