Lys og gjennomgående  
2R med moderne  
kvaliteter, en-suite bad, vedovn og  
solrik felles takterrasse

VESTRE HOLBERGSALLMENNINGEN 21

Befaringsdato: 04.02.2026    Rapportdato: 14.04.2026    Oppdragsnr.: 20932-3134    Eiendomsverdi ref nr: TT1466  
 Foretak: Bang Takst AS    Takstingeniør: Patrick Bang

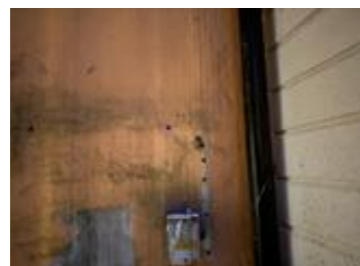
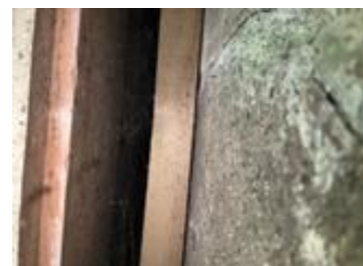
levetid (iht. Byggforskserien 700.320): Puss: ca. 30–60 år. Maling: ca. 10–20 år. Vurdering av avvik: Manglende musesperre bak trekledning. Noen hull i murfasade etter div. innfestninger er eller lignende. TG 2.

- Andre tiltak:
- Det bør monteres musebånd. Manglende musebånd medfører risiko for inntrenging av skadedyr.
- Hull i fasade bør pusses i.

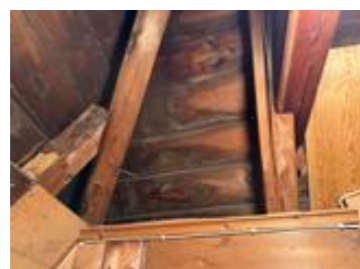
### TO 2 Takkonstruksjon/Loft

Takkonstruksjon/Loft: Punktet må sees i sammenheng med Taktekking. Takkonstruksjon med tresperrer. Merk: Takkonstruksjonen er fra byggeår og oppført etter datidens byggestandarder. Isolasjonsverdi, lufting og fuktsikring er ofte mangelfull sett opp mot dagens krav. Det er ikke foretatt prøvetaking for mugg eller soppspor. Regelmessig tilsyn anbefales. Det tas spesifikt forbehold om at det ikke var tilkomst til hele takkonstruksjonen. Kun synlige deler ble inspisert. Det kan derfor ikke utelukkes skjulte forhold som fukt, lekkasje eller begynnende råteskader i ikke-kontrollerte områder. Vurdering av avvik: Det er påvist andre avvik: Skjolder/kondensmerker i undertak og rundt gjennomføringer, som indikerer fuktpåvirkning/utettheter. TG 2.

- Andre tiltak:
- Det anbefales jevnlig kontroll av taket for å avdekke eventuelle tegn til svekkelser eller lekkasjer. Ved behov bør det utføres nærmere undersøkelser og tiltak ved behov.

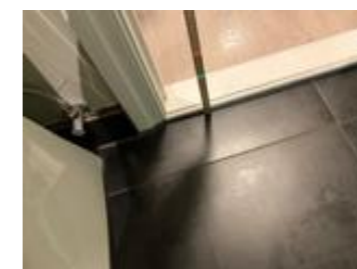
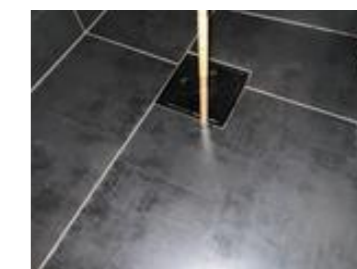
Overflater gulv: Det ble målt 7 mm nivåforskjell fra topp slukrist til topp flis ved dørterskel. Ved enkel funksjonstest rant vann til sluk. Merk: Hullyd kan forekomme ved banking på fliser uten at flisene er løse eller at det foreligger bom. Dette kan skyldes luftlommer i limet eller konstruksjonsmessige forhold. Slike lyder kan ofte forveksles med bom, men regnes vanligvis ikke som en mangel så lenge flisene sitter fast og det ikke er synlige skader. Vurdering av avvik: Det er påvist avvik i fallforhold til sluk i forhold til krav i forskrift på byggetidspunktet. Generelt svakt fall til sluk. Noe bom i enkelte fliser. TG 2.

- Vær oppmerksom ved bruk. For å få tilstandsgrad 0 eller 1 må gulvet bygges om, for å få riktig fall til sluk. Det vil imidlertid sjelden være økonomisk rasjonelt som et enkeltstående tiltak. Ved en eventuell renovering, påse at våtrommet bygges med riktig fall til sluk.
- Tiltak vurderes som ikke nødvendig i dag, men man må være oppmerksom på at fliser med bom kan løsne og på sikt medføre mekanisk skade eller lekkasje i bakenforliggende membran.

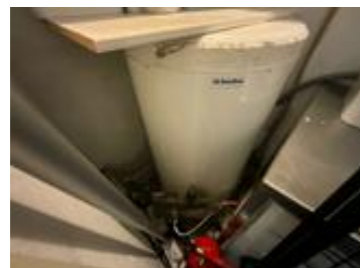
Varmtvannstank: Varmtvannsbereder på 194 liter fra, plassert i innvendig bod. Bereder ble produsert i 1994. Forventet levetid (iht. Byggforskerien 700.320): Varmtvannsbereder: ca. 15-25 år. Vurdering av avvik: Det er påvist at varmtvannstank er over 20 år. TG 2.

- Det er ikke behov for utbedringstiltak siden tanken fungerer i dag, men ut ifra alder kan skader plutselig oppstå på eldre tanker.
