HILDALSSTØLANE 266

# Tilstandsrapport

Befaringsdato: 04.01.2024    Rapportdato: 16.01.2024    Oppdragsnr.: 14106-1371    Referansenummer: KR5558

Autorisert foretak: Hardingtakst AS    Sertifisert Takstingeniør: David Haltvik

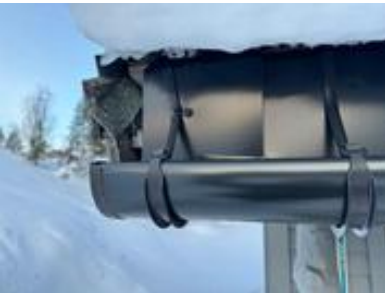
Bilde viser ufagmessig beslagsløsninger

**Vurdering av avvik:**  
• Det er avvik:

Det er mangelfull fagmessig utførelse, gjelder beslagsløsninger. Dette bør utbedres.

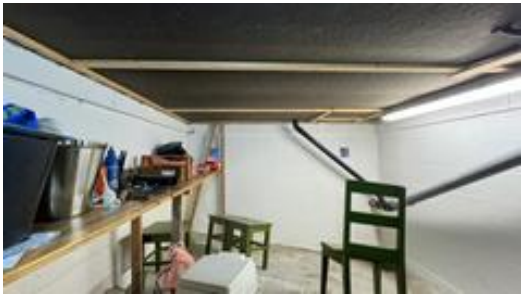
Det gjøres oppmerksom på at dette er en særlig fuktutsatt konstruksjon som erfaringsmessig ofte har skader eller nedsatt funksjon. Det anbefales jevnlig tilsyn for å se etter blant annet fuktighet fra grunnen, innsig av vann og/eller kondensproblemer.

Oversiktsbilde av krypkjeller

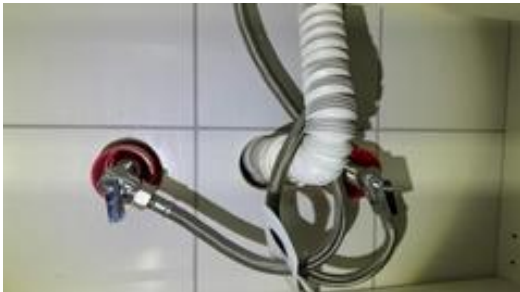
Det er avvik: Mangelfull utførelse/tetting ved rørgjennomføringer på rommet. Kan enkelt utbedres ved å fuge/tette med egnet masse rundt rørgjennomføringen.

Bilde viser utførelse rundt rørgjennomføring under servant

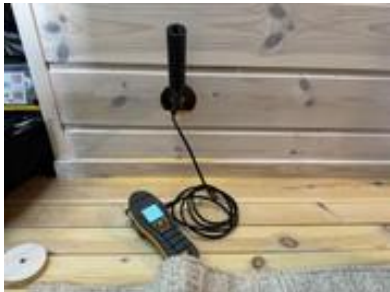
- Mellom 16-20 % anses å være i risikosonen for fukt-/råteskader.

- Over 20 % anses å være fuktig, med høy risiko for fukt-/råteskader.

Bilde viser fuktmåling mot dusjsone
