SOLBJØRGVEGEN 266

Enebolig med flott utsikt | 3 soverom | Garasje og carport | Eget
Anneks benyttet som verksted | Utestue

Adresse: Solbjørgvegen 266, 5652
ÅRLAND

Befaringsdato: 20.04.2026

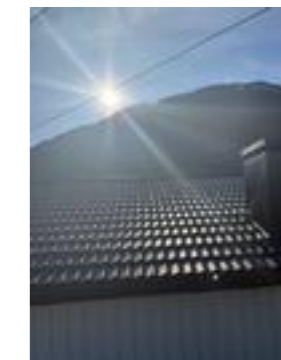
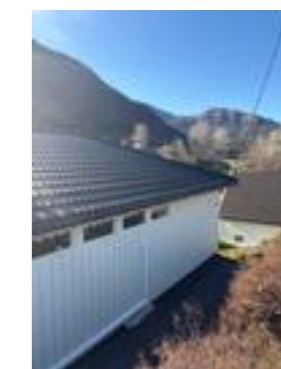
Taket ble inspisert fra bakke med egnet høyde og fra innvendige loftsrom. Det er tekket med takstein fra 2019 og har tilstrekkelig helning og overganger ser stabile ut. Tekking er kontrollert for slitasje, skader, utførelse og overganger. Undertak er kontrollert for fukt skjolder, skader og andre avvik.

Vurdering av avvik:
• Mer enn halvparten av forventet brukstid er passert på undertak.

Fungerer med dette avvik, jevnlig tilsyn anbefales, vedlikehold må påregnes.

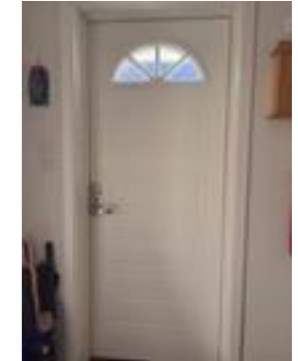
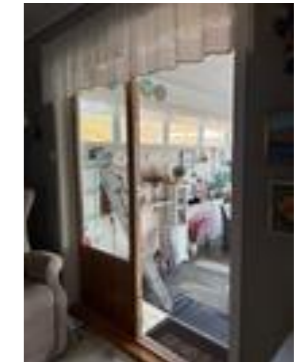
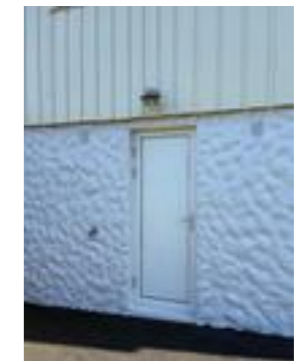
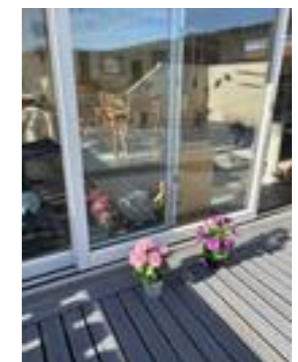
Ytterdør og terrassedør med glassfelt. Dører er undersøkt for slitasjeegrad, montering og andre mulige avvik.

- Det er avvik:

Fungerer med dette avvik

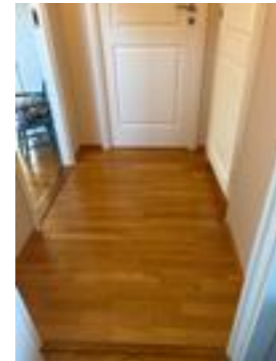
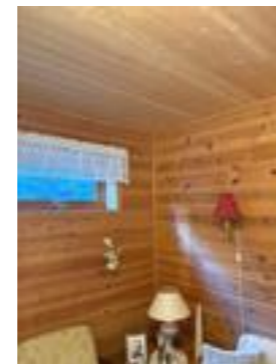
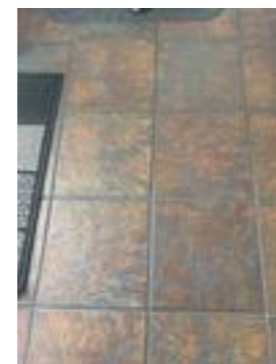
Innvendige gulv med parkett og fliser.
Innvendige vegger og himling med panel, strie og malte plater.
Det er kontrollert for knirk og svikt og visuelt for fuktskjolder og skader.
Innvendige overflater fremstår med noe lokal slitasje, tilstandsgrad basert på helhet.

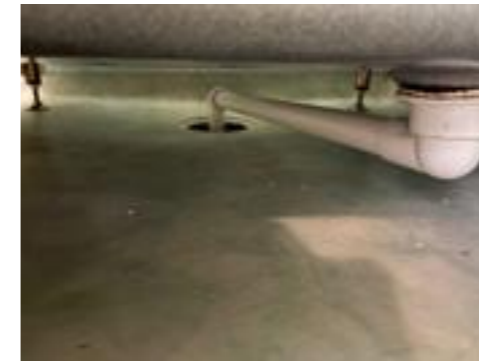
Vegger og himling er sjekket for utførelse og eventuelle skader.

- Det er avvik:

Fungerer med dette avvik, tiltak må påregnes på sikt

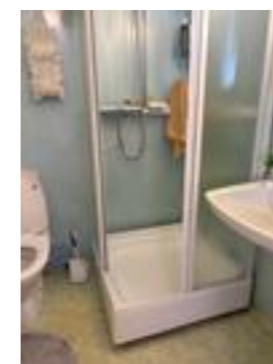
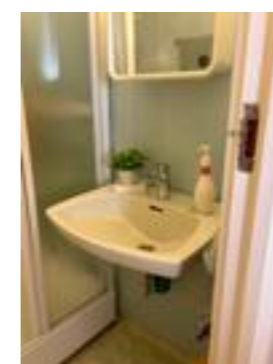
1 ETASJE > BAD

TG 2 Sanitærutstyr og innredning

- Det er avvik:

Fungerer med dette avvik, oppgradering må påregnes

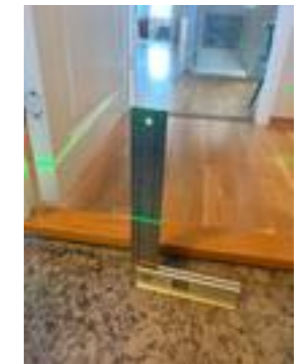
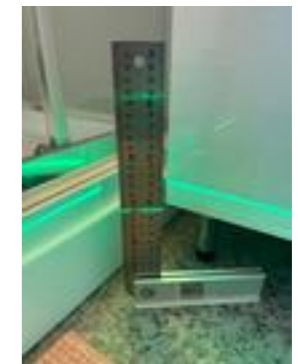
Sluk er plassert i dusjhjørne under kabinett og fall til sluk fra øvrige lekkasjepunkt er sjekket med laser med målbar resultat. Overflate er sjekket for slitasje og synlige skader, og terskel ved dør er kontrollert.

Vurdering av avvik:

Fungerer med dette avvik

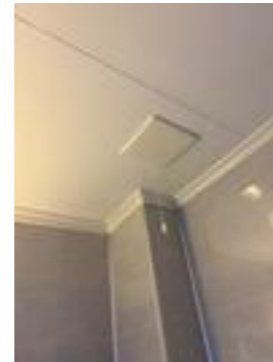
Vurdering av avvik:

- Elektrisk avtrekksvifte bør monteres for å lukke avviket.

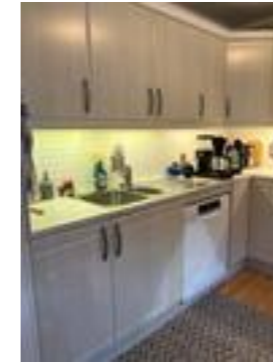
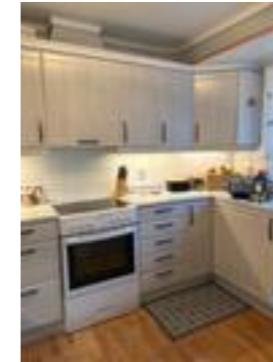
Vurdering av avvik:

- Det er avvik:

Fungerer med dette avvik, oppgradering må påregnes på sikt

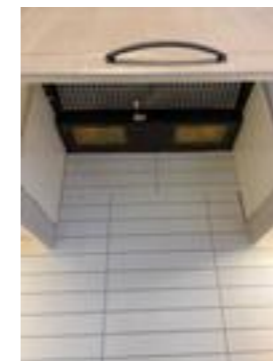
2 ETASJE > KJØKKEN

TG 2 Avtrekk

- Det er avvik:

Fungerer med dette avvik, oppgradering må påregnes på sikt
