Moderne 3-roms selveierleilighet

ULFHILDS GATE 4

SARPSBORG - SENTRUM

Befaringsdato: 17.10.2025 Rapportdato: 06.11.2025 Oppdragsnr.: 12472-1829 Referansenummer: YX9879
Autorisert foretak: Witek AS Sertifisert Takstingenør: Lars Petter Bjerkebekk Vår ref: Kai Roger Hagen

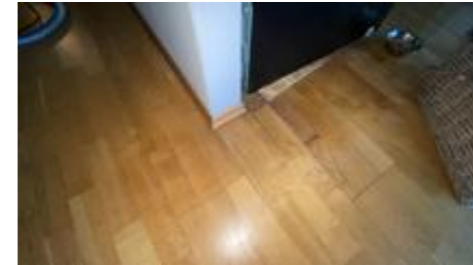
Det er eldre fuktskader i gulvet ved kjøleskapet, og eier opplyser at dette er fra tidligere. Det bli ikke indikert noen unormale høye fuktverdier ved befaringen.

Eldre fuktskader i gulvet.

Kostnadsestimatet er kun satt for den lokale utbedringen av TG3 avviket som i dette tilfellet gjelder skader i gulv/parkett i stue/kjøkken, ikke eventuelle følge tiltak som kan følge med og heller ikke eventuelle andre TG2 avvik som er nevnt under denne konstruksjonen.

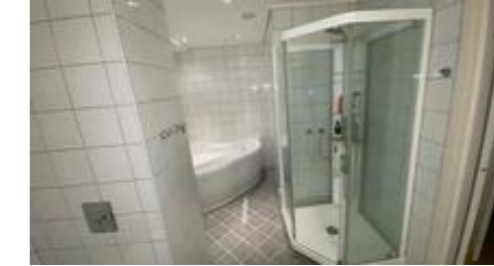
Overflater har elde og brukslitasje. Det observeres en mindre sprekk i flis over døren.

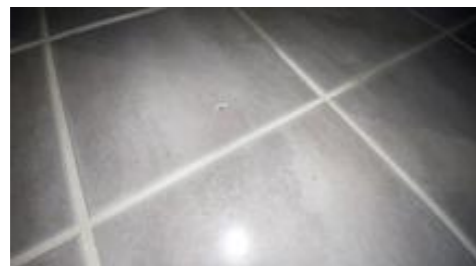
Sår i en flis.

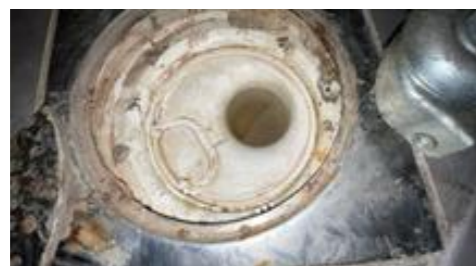
- Det er påvist mangelfull/feil utførelse rundt rørgjennomføringer e.l. som gir fare for fukt i konstruksjonen i våtsone.
- Mer enn halvparten av forventet brukstid er passert på membranløsningen.

Avløp under badekar.

- Overvåk tilstanden jevnlig. For å få tilstandsgrad 0 eller 1 må tettesjiktet skiftes ut, men tidspunktet for når dette er nødvendig er vanskelig å si noe om.

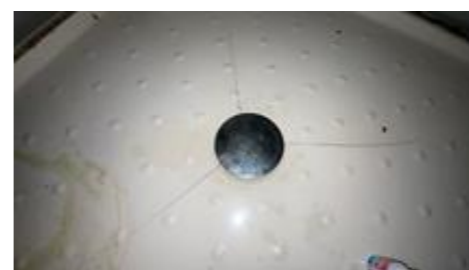
Det er sprekke i bunnen av dusjkabinettet, og innredningen har fukt/svelleskader i nedkant.

Sprekker i gulvet i dusjkabinettet.

- Uten dreneringsløsning/lekkasjesikring kan lekkasjer pågå over lang tid uten å bli oppdaget. Dette kan føre til omfattende fuktskader i omkringliggende byggematerialer.
- Dersom avvik ikke utbedres er det fare for videre skadeutvikling.

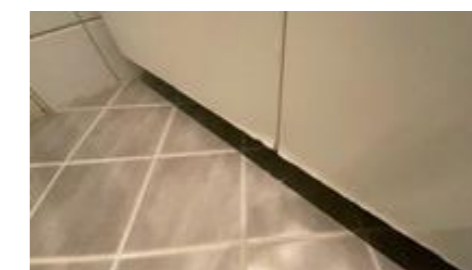
Fuktskader

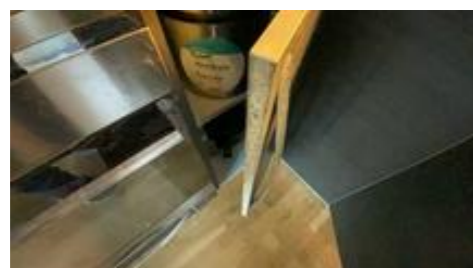
- Det er påvist skader på overflater/kjøkkeninnredning utover normal slitasjegrad.
- Det er påvist skader/fuktskjolder i kjøkkengulvet.
- Det er registrert utettheter eller vannlekkasjer i røropplegg.

Manglende dekklist på front.

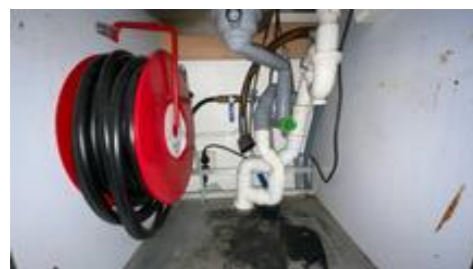
- Overflater og innredning kjøkken: Det er påvist skader på overflater/kjøkkeninnredning utover normal slitasjegrad. Det er påvist skader/fuktskjolder i kjøkkengulvet. Det er registrert uttetheter eller vannlekkasjer i røropplegg. I forbindelse med utskiftning av avløpsrør i kjøkkenbenken var det sølt med vann i benkeskapet. Det ble foretatt fuktsøk på kjøkkengulvet, og det ble ikke indikert noen unormale høye fuktverdier ved befaringen. Det er ikke montert avløp fra overløp, og på bakgrunn av det gitt en TG 3 i henhold til NS 3600..

Avløp fra overløp er ikke tilkoblet.

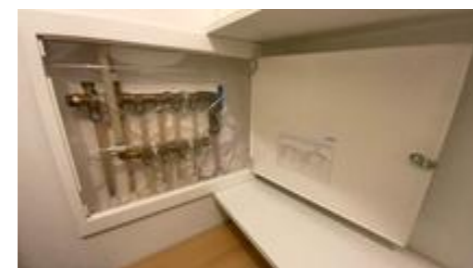
Innvendige vannledninger er av plast (rør i rør). Det er besiktiget i rørskap.

Rør i lukkede konstruksjoner er ikke inspisert.

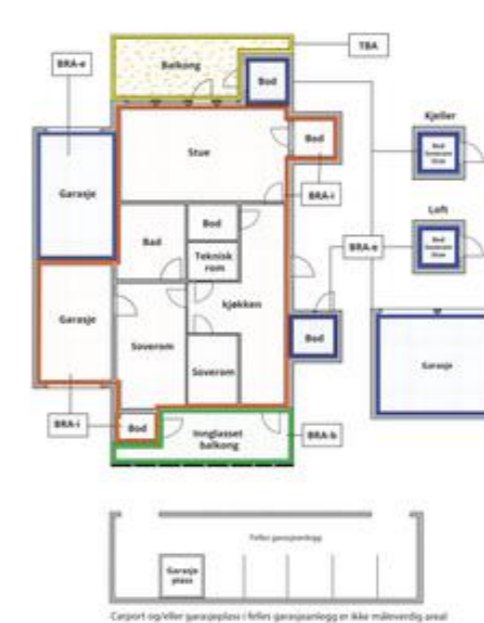
BRA = BRA-i + BRA-e + BRA-b

Bruksarealet for bygningen er bruttoarealet minus arealet som opptas av yttervegger.

Internt bruksareal (BRA-i)	Arealet innenfor boenheten(e)
Eksternt bruksareal (BRA-e)	Arealet av alle rom utenfor boenheten(e) og som tilhører denne, slik som for eksempel boder
Innglisset balkong stiv (BRA-b)	Arealet av innglisset balkong, veranda eller altan når denne er tilknyttet boenheten(e)
Terrasse- og balkongareal (TBA)	Arealet av terrasser, åpne balkonger og åpen altan tilknyttet boenheten(e)
Gulvareal (GUA)	Er sum av BRA (bruksareal) og ALH (areal med lav takhøyde). Areal med lav takhøyde (ALH) er ikke måleverdig areal, som skyldes skråtak og lav himlingshøyde. GUA kan opplyses i markedsføring der det er aktuelt for den konkrete boligen og kun sammen med BRA-i, for eksempel der gulvflaten har en verdi og har funksjon ved møblering og bruk av rommene. Ikke innredet areal som kaldloft, måles og oppgis normalt ikke.

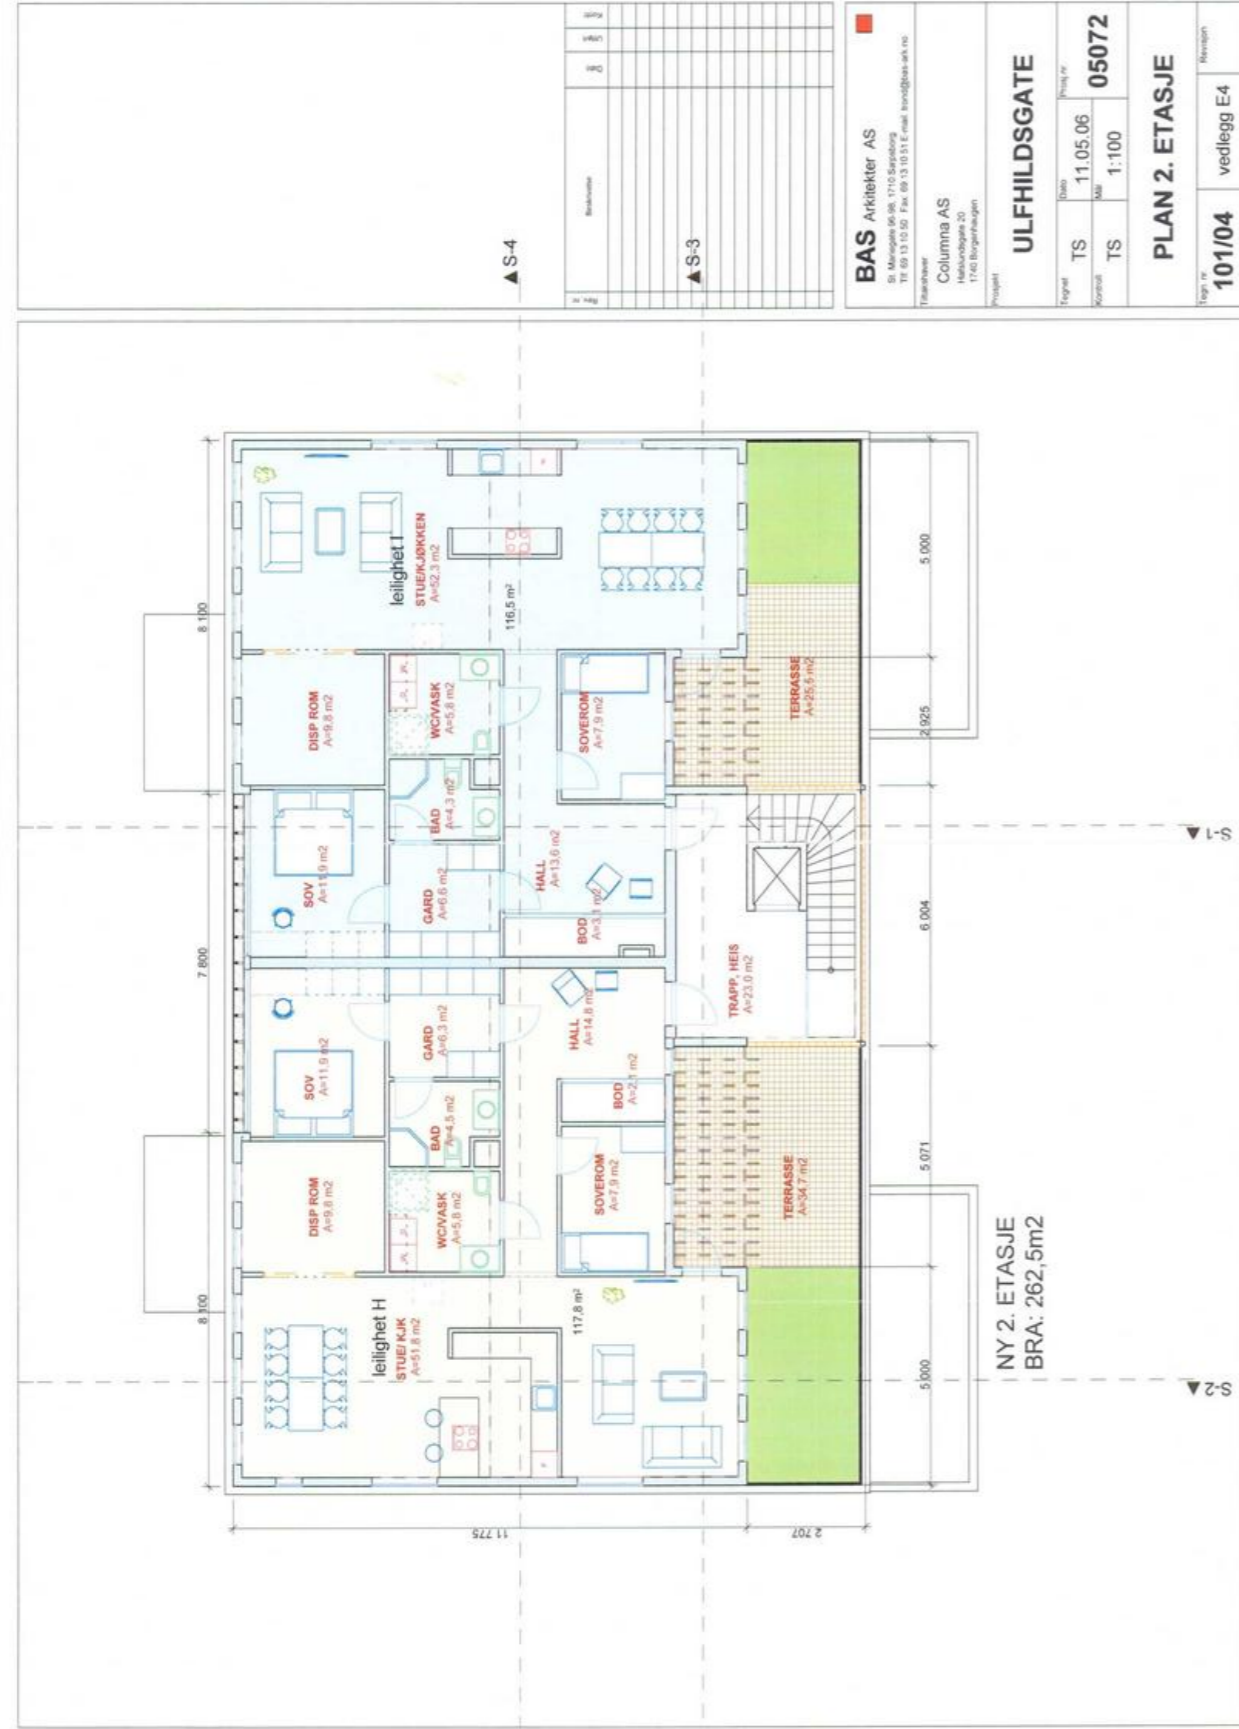
Figur nr: **101/04** vedlegg E4

PLAN 2. ETASJE
