Flott sentrumsnær  
leilighet m/2 soverom i  
1. etg.

TVILDESVEGEN 16B

# Tilstandsrapport

### BOLIGBYGG MED FLERE BOENHETER

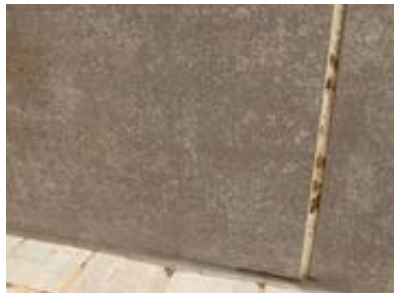
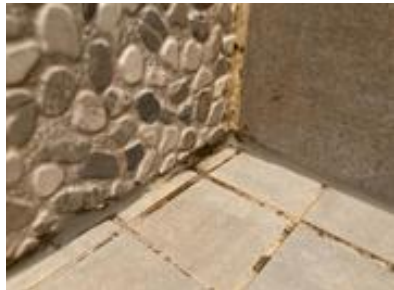
#### ETASJE > BAD (7,3 KVM)

**Vurdering av avvik:**  
• Det er observert forekomst av svertesopp (svartsopp) i fuger

**Konsekvens/tiltak**  
• Svartsopp i fuger er primært et estetisk problem og et tegn på manglende uttørking eller utilstrekkelig renhold over tid. Dersom soppen får etablere seg dypt i fugemassen eller trekke inn i bakenforliggende membran/underlag, kan det i verste fall føre til nedbrytning av fuger og svekkelse av vedlikeholdet i våtsonen. Soppvekst kan også gi dårlig inneklima.  
Fugene bør renses med egnet soppdrepende middel for å fjerne synlig vekst. Ved omfattende misfarging som ikke lar seg fjerne, anbefales det å skrape ut eksisterende fugemasse og legge inn nye, resistente fuger. Videre bør ventilasjonen på rommet kontrolleres/forbedres, og en bør sørge for god uttørking av dusjonen etter bruk for å hindre gjentakelse

#### TG 2 Overflater gulv

**Vurdering av avvik:**  
• Det er påvist avvik i fallforhold til sluk i forhold til krav i forskrift på befaringsstidspunktet.  
Deler av arbeidet fremstår med mangelfull fagmessig utførelse, herunder blant annet svanke i område ved sluk  
• Det er påvist at flisfuger i våtsonen har riss/sprekker.  
• Det er observert forekomst av svertesopp (svartsopp) i fuger.

- Riss eller sprekker i flisfuger i våtsonen kan føre til at fukt trenger inn bak flisene. Dette øker risikoen for skjulte fuktskader, muggvekst og nedbrytning av konstruksjonen over tid.

- Svartsopp i fuger er primært et estetisk problem og et tegn på manglende uttørking eller utilstrekkelig renhold over tid. Dersom soppen får etablere seg dypt i fugemassen eller trekke inn i bakenforliggende membran/underlag, kan det i verste fall føre til nedbrytning av fuger og svekkelse av vedlikeholdet i våtsonen. Soppvekst kan også gi dårlig innneklima. Fugene bør renses med egnet soppdrepende middel for å fjerne synlig vekst. Ved omfattende misfarging som ikke lar seg fjerne, anbefales det å skrape ut eksisterende fugemasse og legge inn nye, resistente fuger. Videre bør ventilasjonen på rommet kontrolleres/forbedres, og en bør sørge for god uttørking av dusjsonen etter bruk for å hindre gjentakelse

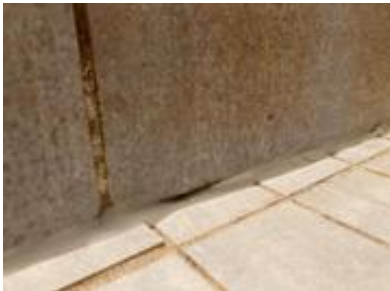
ETASJE > BAD (7,3 KVM)

### TG 2 Vanntett sjikt, membran og sluk

- Manglende informasjon eller synlige tegn til vanntett sjikt gir usikkerhet om våtrommets tetthet. Dette medfører økt risiko for skjulte fuktskader dersom membran ikke er til stede eller ikke fungerer som forutsatt.

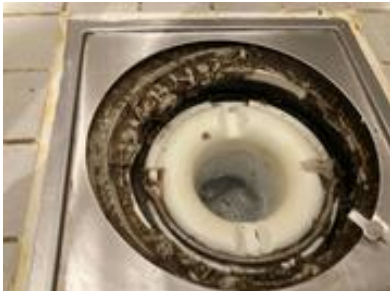
ETASJE > BAD (7,3 KVM)

### TG 1 Sanitærutstyr og innredning

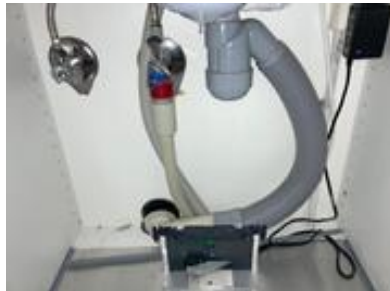
ETASJE > STUE/KJØKKEN (29,9 KVM)

- Veggene bak kjøkkenbenken er kledd med malte plater. Det er ikke etablert nødvendig skvettsikring (sprutsone) mellom kjøkkenbenk og overskap / vegg ved vaskesonen. Malte plater er ikke bestandige mot direkte vannsprut og fuktbelastning over tid. Manglende tettesjikt/skvettsikring medfører risiko for at vann trenger inn i veggkonstruksjonen bak benken. Dette kan føre til oppfukting, sverting, råteskader eller utvikling av muggsopp i veggplatene og bakenforliggende bindingsverk dersom søl ikke tørkes umiddelbart

Røropplegg i skap under vask

- Det bør monteres et egnet og godkjent belegg som sprutsone/skvettsikring (f.eks. fliser, glassplate, våtromsplater eller lignende) for å beskytte veggflaten mot vannsøl ved bruk av vasken

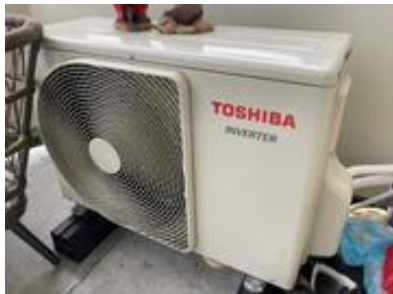
### Elektrisk anlegg

- Behov for kontroll av det elektriske anlegget indikerer usikkerhet rundt tilstand og sikkerhet. Eventuelle feil eller mangler kan medføre økt risiko for brann, elektrisk støt og skade på utstyr. Det elektriske anlegget må kontrolleres av kvalifisert elektrofaglig person. Eventuelle avvik bør utbedres for å sikre en trygg og forskriftsmessig installasjon.
