Barnevennlig og nytt på
Fabeltunet

Delikat enderekkehus
fra 2023 med gode
kvaliteter

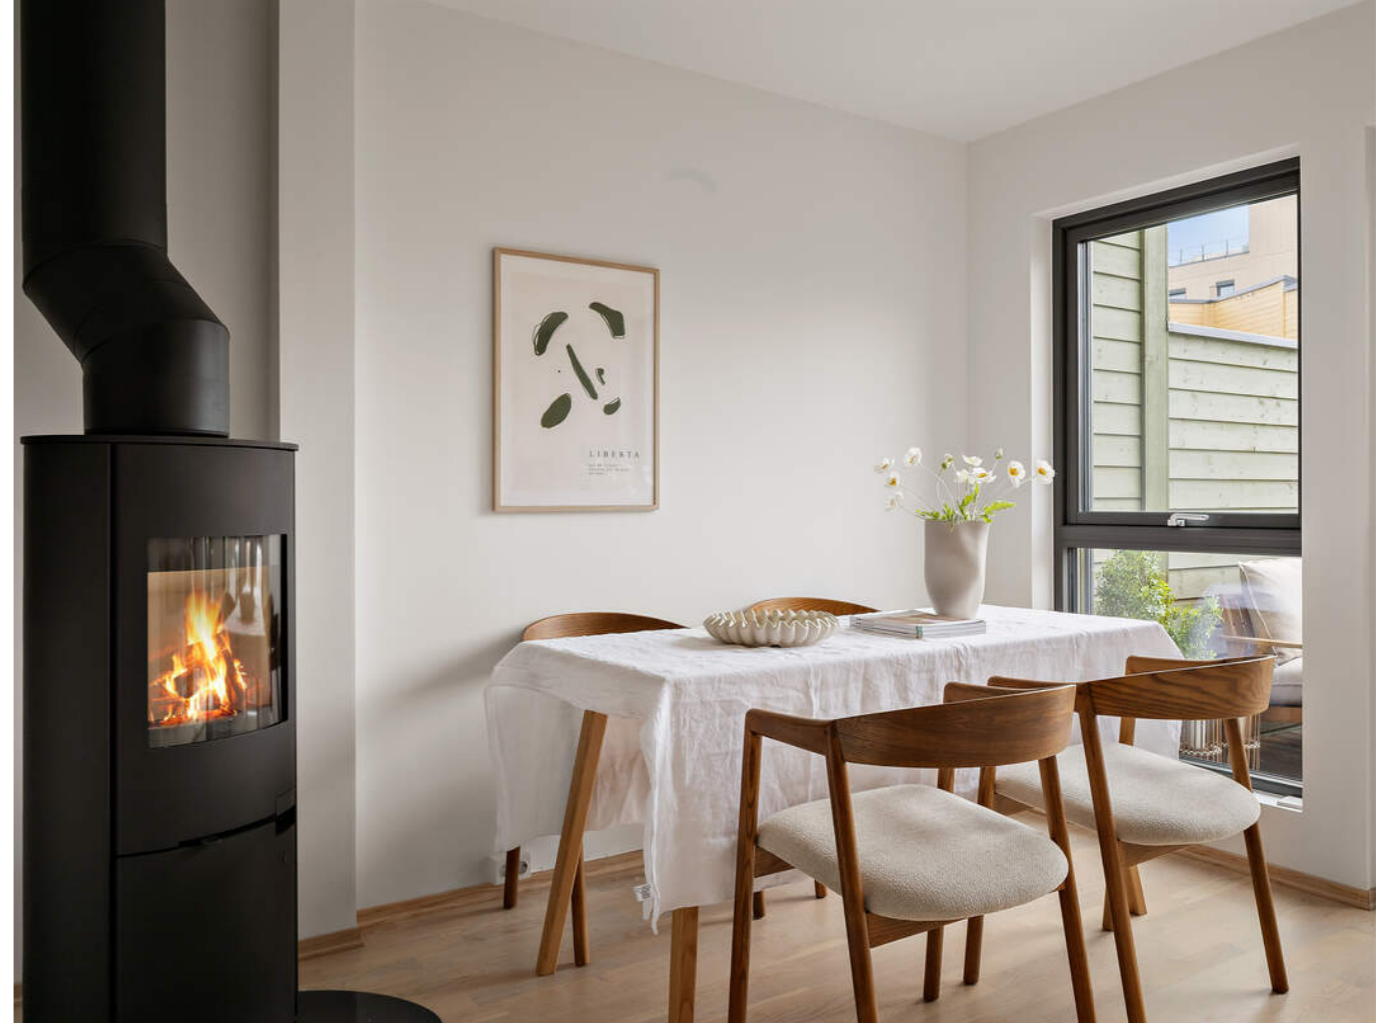
PRAKTISK INFORMASJON

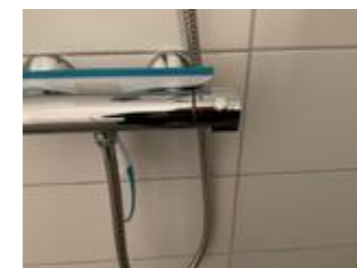
Omfang og utforming tilsier at forholdet primært har estetisk betydning. Det anbefales likevel å følge med på eventuell videre utvikling. Dersom sprekken øker i omfang eller det oppstår nye sprekker, bør forholdet vurderes nærmere av fagkyndig.
