EIDSVOLLGATA 26

SANDNES SENTRUM

Bygningssakskyndig

STAVANGER BYGG OG BOLIGTAKSTAS (befaringsdato:
Fredag, 13. mars 2026)

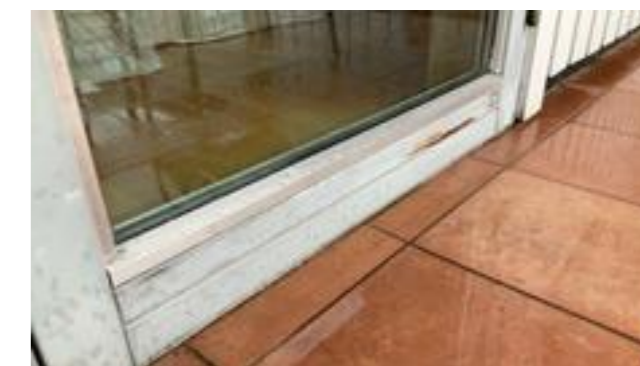
Værslitte/malingsavflassing på balkongdører.

Dører vedlikeholdes etter behov.

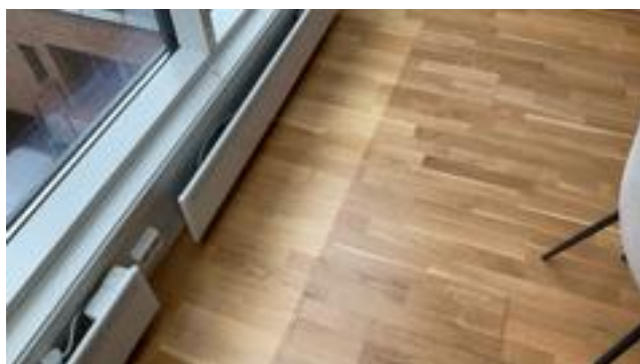
Falming av parkett.

Overflater vedlikeholdes eller byttes etter behov.

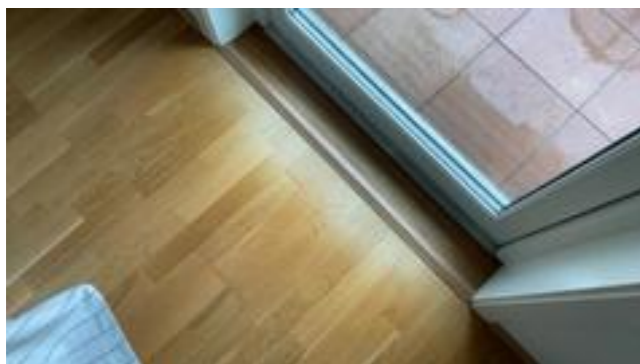
Falming av parkett

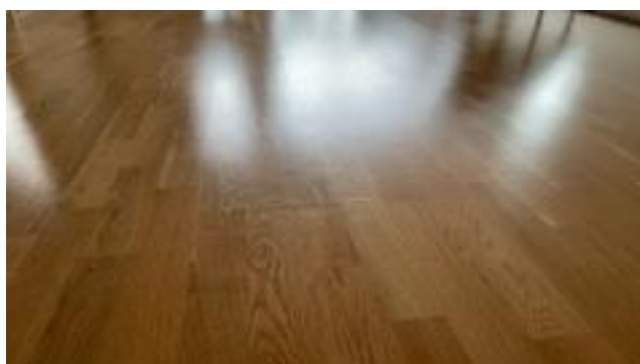
Enkelte skraper/bruksslitasjer på parkett.

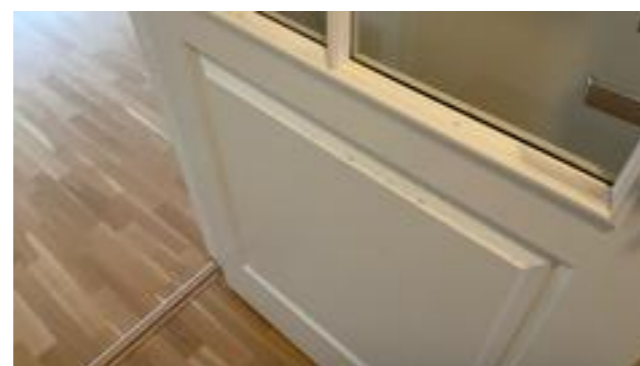
Avflassing på enkelte dørbblad.

Innerdører pusses opp/utbedres etter behov.

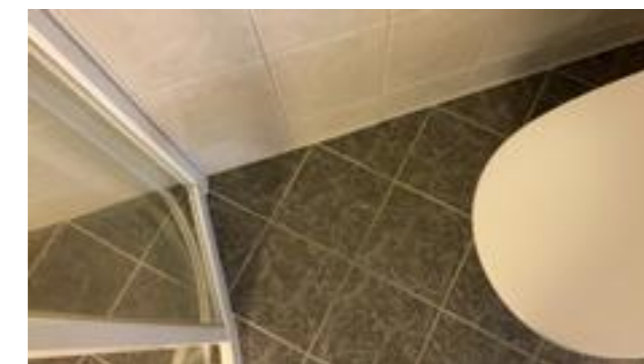
Det er avvik i fallforhold til sluk i forhold til krav i forskrift på byggetidspunktet, gulvet er ikke etablert med fall, flatt. Det er påvist at noen fliser har bom/hullyd under.

Bl.a ett område med bom/hulrom under.

Ingen umiddelbare tiltak er nødvendige men et bad med manglende/reduert fall til sluk blir mindre funksjonelt og sikkert for brukeren. Dette kan medføre stående vann på gulvet, vann som ikke ledes effektivt til sluket. Selv om bom eller hullyd ikke alltid er et umiddelbart problem, bør det overvåkes nøye før eventuell utvikling i sprekker i flisfuger e.l. oppstår. Dette må en foreta tiltak for, for å begrense utviklingen.

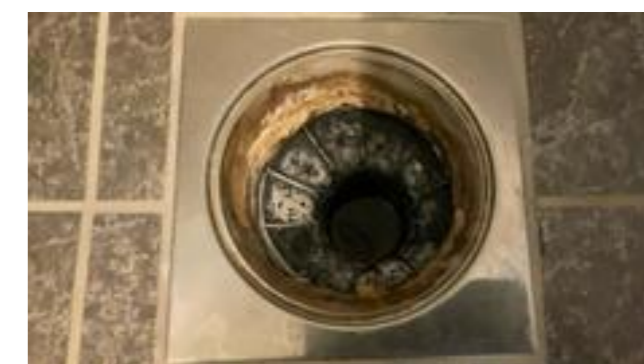
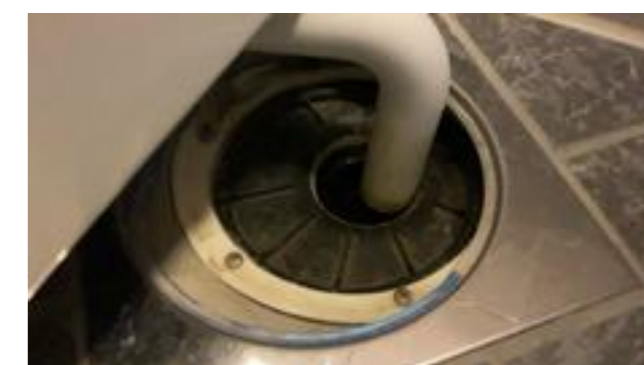
Plastsluk i gulv og membran/fuktetting fra byggeår, mer enn halvparten av forventet brukstid er passert på membranløsningen.

Sluk i dusj

Sluk ved badekar

Ingen umiddelbare tiltak er nødvendige men det er viktig å merke seg at levetiden til en membran varierer basert på kvalitet, installasjon og bruk. Eldre membraner kan bli sprø og sprekke opp, noe som fører til at de mister sin vanntettende funksjon.

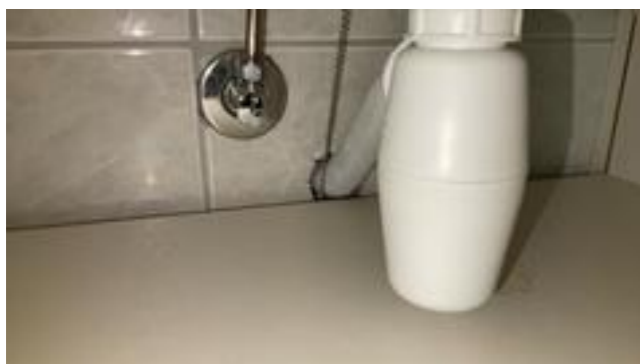
Avløp under vask er funnet i orden, god avrenning og vanntrykk ved samtidighet. Ikke fuktettet rørgjennomføring i vegg under vask som er fuktzone.

Ikke fuktett rørgjennomføring i vegg under vask.

Montere tilpasset mansjett/tetting rundt rørgjennomføringen i vegg under vask.

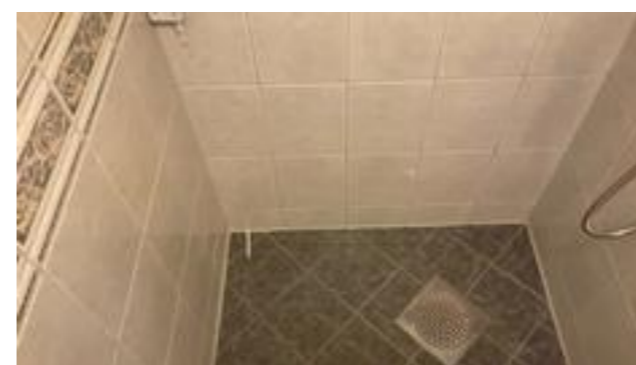
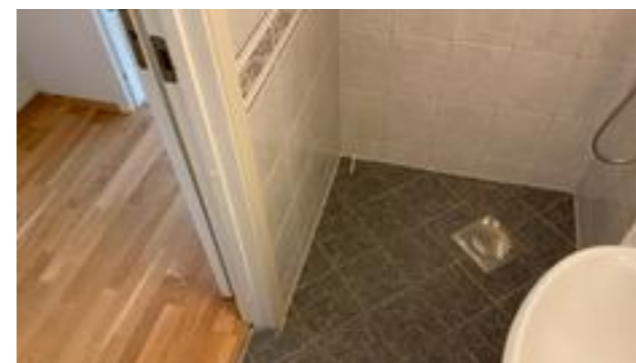
Det er dør med ikke fuktbestandige materialer i våtsonen (ved dusj), løsningen eller byggematerialet er uegnet. Det er samtidig montert lekkasjevarsler i dusjnisen, dusj kan ikke brukes da fukt vil komme i kontakt med denne.

Montert lekkasjevarsler i dusjnisen.

Dør plassert i dusjens fuktzone.

Uegnede materialer i fuktsoner må fuktbeskyttes. Dersom det ikke gjøres tiltak, kan dette medføre oppfukning, oppsvelling og forringelse av materialer over tid. Lekkasjevarsler kan ikke være plassert i fuktsonen om dusj skal brukes.

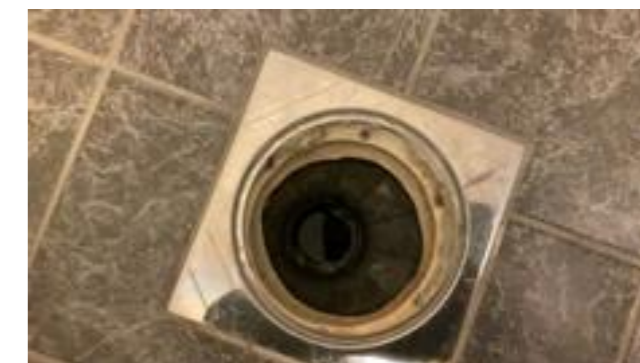
Plastsluk i gulv og membran/fukttetting fra byggeår, mer enn halvparten av forventet brukstid er passert på membranløsningen.

Sluk i gulv.

Ingen umiddelbare tiltak er nødvendige men det er viktig å merke seg at levetiden til en membran varierer basert på kvalitet, installasjon og bruk. Eldre membraner kan bli sprø og sprekke opp, noe som fører til at de mister sin vanntettende funksjon.

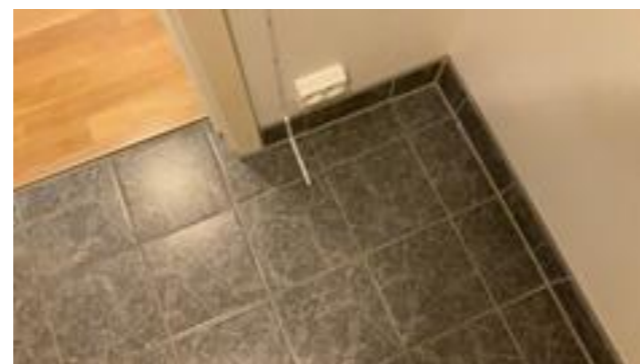
Det er påvist at høydeforskjell fra topp slukrist til gulv/synlig topp membran ved dørterskel er mindre enn 25 mm samt det er påvist avvik i fallforhold til sluk i forhold til krav i forskrift på byggetidspunktet, det er motfall, laveste punktet på gulv er ved dør.

Laveste punkt på gulv i dette området.

Et bad med manglende fall til sluk blir mindre funksjonelt og sikkert for brukeren. Dette medfører stående vann på gulvet ved mye lekkasjevann på gulv, vann som ikke ledes til sluket. Det bør foretas utbedring av fallforhold.

Kostnadsestimat: Under 20 000

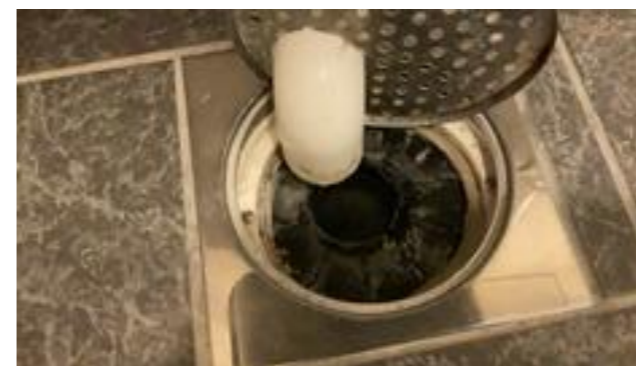
Plastsluk i gulv og membran/fukttetting fra byggeår, mer enn halvparten av forventet brukstid er passert på membranløsningen.

Sluk i gulv.

Ingen umiddelbare tiltak er nødvendige men det er viktig å merke seg at levetiden til en membran varierer basert på kvalitet, installasjon og bruk. Eldre membraner kan bli sprø og sprekke opp, noe som fører til at de mister sin vanntettende funksjon.

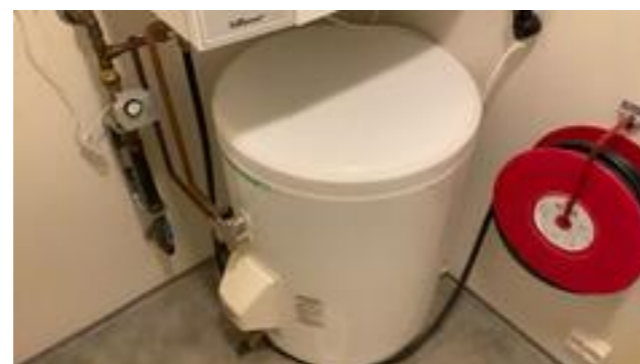
Varmtvannsbereder.

Det er ikke behov for utbedringstiltak siden tanken fungerer i dag, men ut ifra alder kan skader plutselig oppstå på eldre tanker.
