Gjennomgående og
attraktiv 3-roms
hjørneleilighet

RÅDMANN PAULSENS GATE 20

Befaringsdato: 08.04.2026 Rapportdato: 09.04.2026 Oppdragsnr.: 20000-1864 Eiendomsverdi ref nr: LN4260
Autorisert foretak: Verdico AS Sertifisert Takstingenør: Kato Malvik

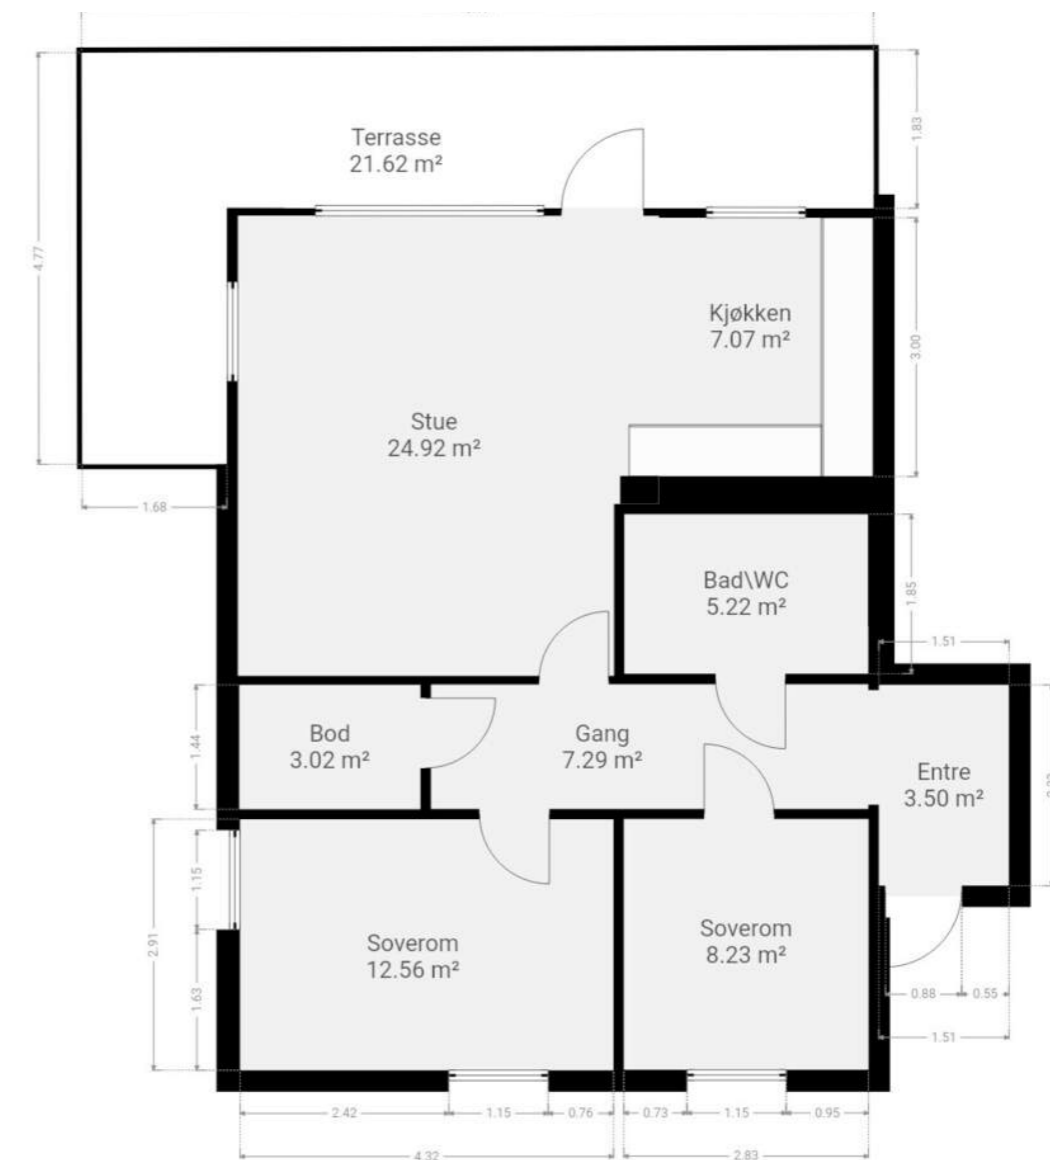
1. etasje

Boligens totale areal kan avvike mellom tegning og takst. På tegningen fremkommer rommenes netto areal uten innevegger. I arealmåling tas innvendige vegger med i arealet.

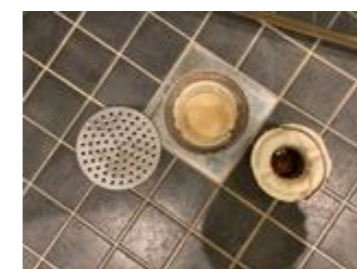
1.ETASJE > BAD/WC

- Det er påvist at flisfuger har riss/sprekker.

- Slike riss/sprekker kan indikere bakenforliggende fuktskader, og konstruksjonen bør observeres jevnlig for å vurdere utvikling.

Sprekkene er synlig i flisfuger på hele badet, også utenfor dusjsonen og indikerer antagelig ikke fuktighet, men kan være transportskader eller lignende.

Det er plastsluk og smøremembran med ukjent utførelse.

Grunnen til at jeg skriver smøremembran, men med ukjent utførelse er at klemringen ligger såpass høyt i gulvet og jeg ser det jeg mener må være filt i slukets klemring. Det er likevel ikke dokumentert at det er det som er benyttet, så jeg kan ikke konkludere.

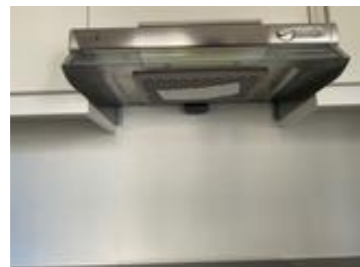
Det er kjøkkenventilator med avtrekk ut.

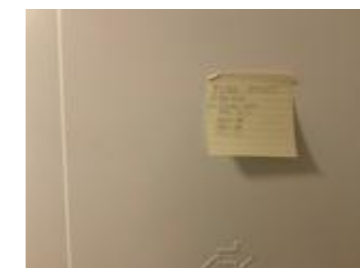
Ventilasjonsanlegg med tilluft i soverommene og stue/kjøkken. Avtrekksventiler fra badet og boden. Reguleringsmuligheter fra styringspanelet i boden.

Det er skiftet filter jevnlig de siste årene. Siste filterskift utført 20/12-2025
