Usedvanlig lekker toppleilighet  
med utsikt til Ulriken

ROGAGATEN 19

Selveierleilighet (i blokk)  
Rogagaten 19, 5055 BERGEN  
# gnr. 158, bnr. 243, snr. 6  
BERGEN kommune

Befaringsdato: 03.02.2026 Rapportdato: 05.02.2026 Oppdragsnr.: 20932-3130 Referansenummer: EH6249  
Foretak: Bang Takst AS Takstingeniør: Patrick Bang

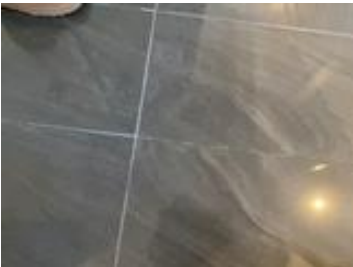
Det ble ikke registrert avvik utover normal bruksslitasje. Overflater er opprinnelig fra rundt 2010. Eier opplyser at overflater vil bli malt ifb. med salg (foruten soverom). Forventet levetid: Overflater (maling, parkett, laminat): ca. 10–30 år. Merk: Overflater er vurdert ut fra en visuell og skjønnsmessig befarig. Stedvis noe hakk og merker, hull i vegger etter bilder, samt misfarging på gulv etter tepper og lignende må påregnes i brukt bolig. Det ble ikke flyttet på tyngre møbler eller inventar. Se sammendrag for beskrivelse av overflater i leiligheten. Vurdering av avvik: Det ble registrert bom i enkelte fliser.

Konsekvens/tiltak: Tiltak vurderes som ikke nødvendig i dag, men man må være oppmerksom på at fliser med bom kan løsne og på sikt medføre mekanisk skade eller lekkasje i bakenforliggende membran. TG 2

- Tiltak vurderes som ikke nødvendig i dag, men man må være oppmerksom på at fliser med bom kan løsne og på sikt medføre mekanisk skade eller lekkasje i bakenforliggende membran.

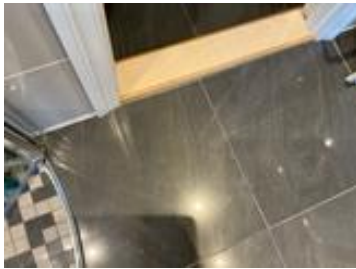
Overflater ble visuell kontrollert. Se kommentarer under avvik. Vurdering av avvik: Dør med ikke fuktbestandige materialer i våtsonen (dusjsonen). Konsekvens/tiltak: Det vurderes ikke for å være behov for tiltak per i dag såfremt det benyttes dusjdører. Avvik er satt iht. standardens krav grunnet at dør er montert i våtsone. TG 2

- Det vurderes ikke for å være behov for tiltak per i dag såfremt det benyttes dusjdører. Avvik er satt iht. standardens krav grunnet at dør er montert i våtsonen.

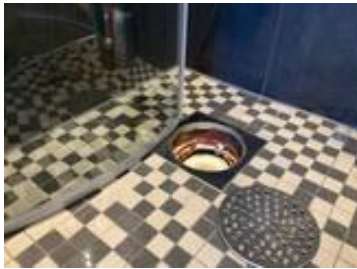
Det ble målt 7 mm nivåforskjell fra topp slukrist til topp flis ved dørterskel. Ved enkel funksjonstest rant vann til sluk. Merk: Hullyd kan forekomme ved banking på fliser uten at flisene er løse eller at det foreligger bom. Dette kan skyldes luftlommer i limet eller konstruksjonsmessige forhold. Slike lyder kan ofte forveksles med bom, men regnes vanligvis ikke som en mangel så lenge flisene sitter fast og det ikke er synlige skader. Vurdering av avvik: Det er påvist at høydeforskjell fra topp slukrist til gulv/synlig topp membran ved dørterskel er mindre enn 25 mm. Det er påvist avvik i fallforhold til sluk i forhold til krav i forskrift på byggetidspunktet. Det er registrert bom i enkelte fliser, som betyr at flisene har sluppet fra underlaget/limet. Konsekvens/tiltak: Vær oppmerksom ved bruk. For å få tilstandsgrad 0 eller 1 må gulvet bygges om, for å få riktig fall til sluk. Det vil imidlertid sjelden være økonomisk rasjonelt som et enkeltstående tiltak. Ved en eventuell renovering, påse at våtrommet bygges med riktig fall til sluk. Tiltak vurderes som ikke nødvendig i dag, men man må være oppmerksom på at fliser med bom kan løsne og på sikt medføre mekanisk skade eller lekkasje i bakenforliggende membran. TG 2

Plastsluk med vannlås. Synlig klemring i sluk. Smøremembran. Bilder eller øvrig dokumentasjon på membranarbeid er ikke mottatt eller kontrollert. Det gjøres spesielt oppmerksom på at membran og mansjetter ikke er kontrollerbare uten destruktive inngrep (fjerning av fliser). Slike undersøkelser utføres ikke ved en tilstandsanalyse. Det legges til grunn at badet er oppført med smøremembran i områder hvor dette er påkrevd, forutsatt at det er oppført eller rehabilitert etter Byggteknisk forskrift av 1997 (TEK97). Vurdering av avvik: Mer enn halvparten av forventet brukstid er passert på membranløsningen. Konsekvens/tiltak: Det anbefales å installere et dusjkabinett for å spare overflater for belastning med fritt vann, for noe lengre brukstid. Sluk bør kontrolleres jevnlig. For å oppnå bedre tilstandsgrad (TG 0/TG 1) må det påregnes oppgradering. Eldre membraner svekkes naturlig over tid, noe som kan medføre redusert tettefunksjon og øke risikoen for utettheter og fuktskader på sikt.

- Det anbefales å installere et dusjkabinett for å spare overflater for belastning med fritt vann, for noe lengre brukstid. Sluk bør kontrolleres jevnlig. For å oppnå bedre tilstandsgrad (TG 0/TG 1) må det påregnes oppgradering. Eldre membraner svekkes naturlig over tid, noe som kan medføre redusert tettefunksjon og øke risikoen for utettheter og fuktskader på sikt.

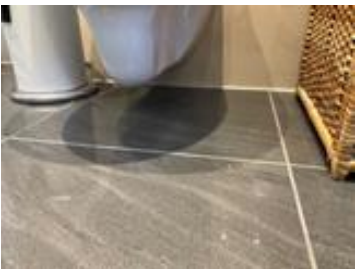
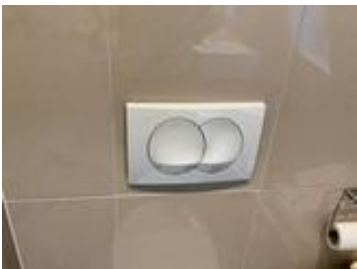
Sanitærutstyr og innredning er visuelt kontrollert. Se kommentarer under avvik. Vurdering av avvik: Vegghengt toalett med innebygd sisterne mangler dreksåpning/spalte nederst. Løs trykknapp på toalett. Konsekvens/tiltak: Undersøk om sisternen har godkjent lekkasjesikring fra produsent, eller vurder å etablere dreksåpning/spalte for å sikre at eventuell lekkasje oppdages. Ved lekkasje kan vann samle seg skjult bak veggen og gi skader som oppdages sent. Trykknapp bør festes.

- Undersøk om sisternen har godkjent lekkasjesikring fra produsent, eller vurder å etablere dreksåpning/spalte for å sikre at eventuell lekkasje oppdages. Ved lekkasje kan vann samle seg skjult bak veggen og gi skader som oppdages sent.
- Trykknapp bør festes.
