HELLEGATA 6

Tilstandsrapport

Befaringsdato: 15.04.2026 Rapportdato: 16.04.2026 Oppdragsnr.: 13707-1695 Eiendomsverdi ref nr: RI4966

Autorisert foretak: Sivilingeniør Patrick Young AS

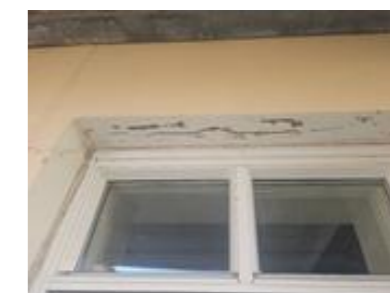
Det er ikke fremlagt tilstandsrapport for felles bygningsdeler men enkelte åpenbare punkter nevnes likevel her:
Det er påvist enkelte riss og sprekker i fasaden, trolig også noe rustsprenging i bjelker over åpninger.

Trolig rustsprenging fra jernbjelke over vindusåpning

Sameiet bør få utarbeidet en tilstandsrapport for felles bygningsdeler for planlegging av vedlikehold, Riss og sprekker har vært tatt opp i styret, utbedring planlegges i regi av sameiet. Evt kostnader er ikke kjent.

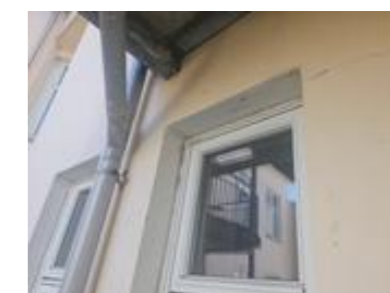
Sprekk i fasaden

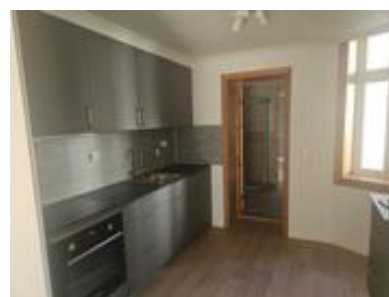
Kjøkkeninnredningen har malte fronter og laminert benkeplate.
Nedfelt oppvaskkum av rustfritt stål og nedfelt koketopp.
Integrert stekeovn og oppvaskmaskin.
Nisje for kjøll / fryseskapp.
Komfyrvakt og system for lekkasjesikring.

Nytt kjøkken fra 2026

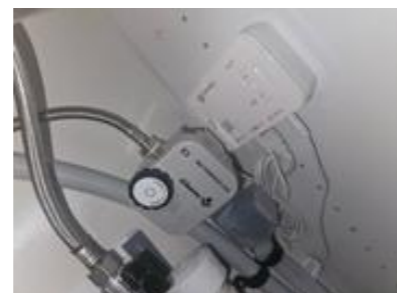
System for lekkasjesikring på kjøkkenet
2 ETASJE > KJØKKEN
