Tiltalende  
tomannsbolig med  
høy standard

JOVEGEN 15

# Tilstandsrapport

- Halvpart av tomannsbolig
- Jovegen 15 , 6050 VALDERØYA
- GISKE kommune
- gnr. 183, bnr. 969, snr. 2

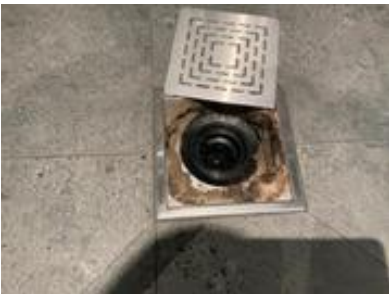
**Vurdering av avvik:**  
• Det er ikke tilstrekkelig høyde fra topp av slukrist til topp vanntett sjikt mot rørgjennomføring eller ved døråpning (i forhold til krav i forskrift på befaringsstidspunktet)

**Konsekvens/tiltak**  
• Til tross for avviket i fall/høydeforskjell til sluk, vil gulvet fortsatt kunne lede vann mot sluket, men med redusert effektivitet. Dette kan potensielt øke risikoen for vannansamling i enkelte områder av våtrommet.

Avviket er lite, høydeforskjellen er 3 mm mindre enn beskrevet i regelverket.  
Ved normal bruk av badet får dette beskjedne konsekvenser.  
Dersom det står vannspeil over gulvet, eksempelvis ved tilbakeslag eller tett sluk, er det likevel noe forhøyet risiko for lekkasje ut fra badet.

Plastsluk med slukmansjett og klemring. I dusjen

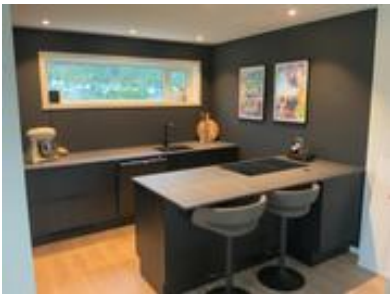
**Beskrivelse**  
Kjøkkeninnredningen har finerte fronter og laminerte benkeplater.  
Planlimt oppvaskum av kompositt og nedfelt koketopp.  
Integrert stekeovn og oppvaskmaskin.  
Kjøleskuffer.  
Kjøkken - øy med spiseplass mot stuen.  
Komfyrvakt og system for lekkasjesikring
