Attraktiv 2-roms med god  
standard og idyllisk beliggenhet

STRANGEBAKKEN 8

**Adresse:** Strangebakken 8, 5011 BERGEN

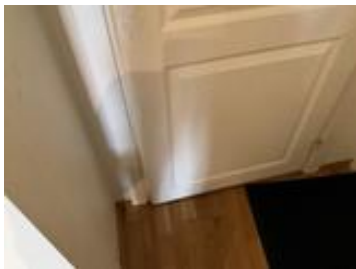
Merk:  
Det ble gjort tilfeldig funksjonstest av enkelte dører. Mindre justeringer og behov for normalt vedlikehold vurderes ikke som vesentlig avvik. Dører bør justeres.

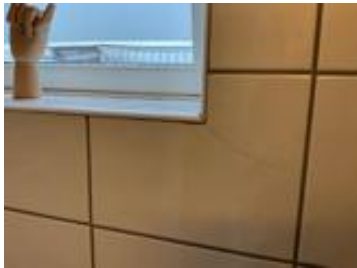
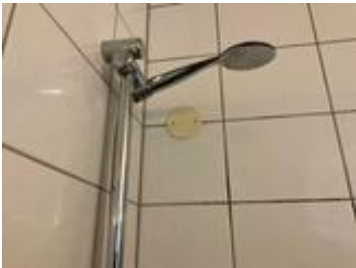
Overflater vegger og himling: TG2  
Overflater ble visuelt kontrollert. Se kommentarer under avvik.  
Vurdering av avvik: Sprekk i flis på vegg ved vindu, dekklokk i dusjsonen og sverte på silikonfuge i dusjsonen.  
Konsekvens/tiltak:  
- Sprekk i flis på vegg ved vindu bør utbedres for å hindre videre oppsprekking og mulig fuktinntrengning i konstruksjonen. Merk at det er begrenset risiko for fuktinntrengning i det aktuelle området.  
- Dekklokk i dusjsonen bør kontrolleres for å sikre at det ikke medfører lekkasjefare. På grunn av nevnte avvik anbefales det å benytte dusjkabinett.

| <div><div></div><div></div></div> <div><b>Våtrom &gt; 2. etasje &gt; Bad (5,5 m²) &gt; Overflater vegger og himling</b><div>Gå til side</div></div> <div>Det er påvist andre avvik:<ul style="list-style-type: none"><li>Sprekk i flis på vegg ved vindu.</li><li>Dekklokk i dusjonen.</li></ul></div> |

- Andre tiltak:
- Sprekk i flis på vegg ved vindu bør utbedres for å hindre videre oppsprekking og mulig fuktinntrengning i konstruksjonen. Merk at det er begrenset risiko for fuktinntregning i det aktuelle området.
- Dekklukk i dusjsonen bør kontrolleres for å sikre at det ikke medfører lekkasjefare. På grunn av nevnte avvik anbefales det å benytte dusjkabinett.

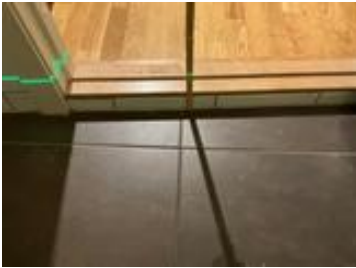
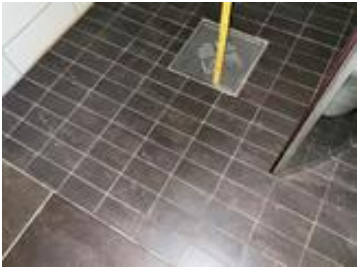
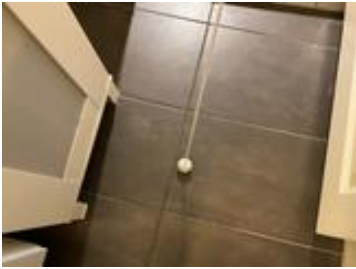
### 2. ETASJE > BAD (5,5 M²)

#### 1 TO 2 Sluk, membran og tettesjikt

Det er ikke fremlagt bilder eller annen dokumentasjon som viser utførelsen av membranarbeidene. Tettesjiktets oppbygning, utførelse og kvalitet kan derfor ikke verifiseres fullt ut. Dette medfører noe usikkerhet knyttet til våtrommets tettefunksjon og eventuell risiko for skjulte avvik.

- Andre tiltak:
- Det anbefales å installere et dusjkabinett for å spare overflater for belastning med fritt vann, for noe lengre brukstid. Sluk bør kontrolleres jevnlig. For å oppnå bedre tilstandsgrad (TG 0/TG 1) må det påregnes oppgradering. Eldre membraner svekkes naturlig over tid, noe som kan medføre redusert tettefunksjon og øke risikoen for utettheter og fuktskader på sikt.

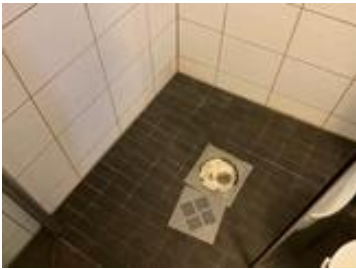
Overflater gulv: TG2  
Det ble målt 25 mm nivåforskjell fra topp slukrist til topp flis ved dørterskel. Ved enkel funksjonstest rant vann til sluk.  
Merk: Hullyd kan forekomme ved banking på fliser uten at flisene er løse eller at det foreligger bom. Dette kan skyldes luftlommer i limet eller konstruksjonsmessige forhold. Slike lyder kan ofte forveksles med bom, men regnes vanligvis ikke som en mangel så lenge flisene sitter fast og det ikke er synlige skader.  
Vurdering av avvik: Det er registrert bom i enkelte fliser, som betyr at flisene har sluppet fra underlaget/limet.  
Konsekvens/tiltak: Det anbefales å overvåke tilstanden på flisene med bom, og vurdere utbedring dersom det oppstår ytterligere skade eller løsner fliser. Risikoen ved bom i fliser er at de kan løsne over tid, noe som kan føre til behov for reparasjon eller utskifting.

| <div><div></div><div></div></div> <div><b>Våtrom &gt; 2. etasje &gt; Bad (5,5 m²) &gt; Overflater Gulv</b><div>Gå til side</div></div> <div>Det er påvist andre avvik:<ul style="list-style-type: none"><li>Det er registrert bom i enkelte fliser, som betyr at flisene har sluppet fra underlaget/limet.</li></ul></div> |

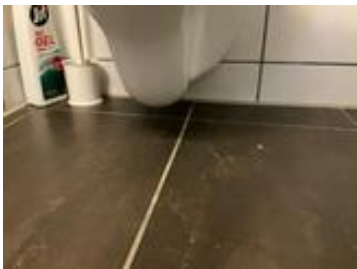
- Det vegghengte toalettet har en innebygd susterne uten drepsåpning eller spalte nederst. Dette betyr at hvis det oppstår lekkasje inne i sisternen, kan vann samle seg bak veggen og føre til skjulte skader som ikke oppdages umiddelbart.

- Det er påvist andre avvik:
- Det vegghengte toalettet har en innebygd susterne uten dreksåpning eller spalte nederst. Dette betyr at hvis det oppstår lekkasje inne i sisternen, kan vann samle seg bak veggen og føre til skjulte skader som ikke oppdages umiddelbart.
- Konsekvens/tiltak**
- Andre tiltak:
- Det var ikke krav om lekkasjesikring av innebygget susterne ved byggetidspunktet. Installasjonen bør jevnlig overvåkes.

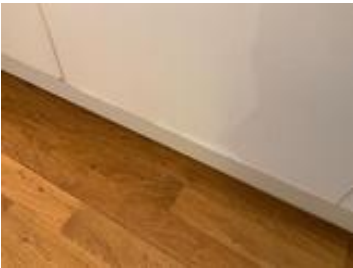
| <div><div></div><div></div></div> <div><b>Kjøkken &gt; 2. etasje &gt; Kjøkken (12,6 m²) &gt; Overflater og innredning</b><div>Gå til side</div></div> <div>Det er påvist andre avvik:<ul style="list-style-type: none"><li>Noe fuktsvelling på innredning.</li></ul></div> |

- Det er påvist andre avvik:
- Noe fuktsvelling på innredning.
- Konsekvens/tiltak**
- Andre tiltak:
- Fuktsvelling på innredning bør utbedres for å forhindre ytterligere fuktskader og redusert levetid på kjøkkeninnredningen.
