Sentrumsnær
leilighet over to plan
med god planløsning

MELLOMGATA 9

Sentrumsnær leilighet over to plan med god planløsning - Renvert i
2013 - 2 soverom og 2 bad

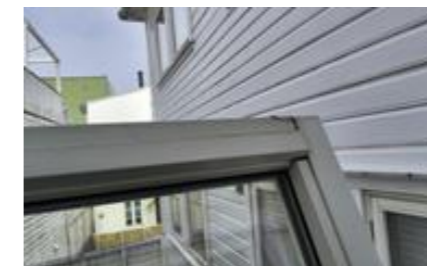
TO 2 Dører

- Karmene i dører er værslitte utvendig og det er sprekker i trevirket.

- Det må foretas lokal utbedring.

Døren anbefales utbedret lokalt for økt levetid. Det anbefales at det monteres inn et beslag/felt nederst på dørbladet for å hindre videre skade.

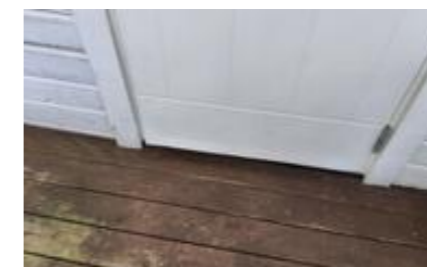
TO 3 Dører - 1

Vurdering av avvik:
Det er råte nederst i døren.

Døren anbefales byttet i nær fremtid for å hindre følgeskader/vann inn i konstruksjonen/1. etasje. Dette er et sameieansvar.

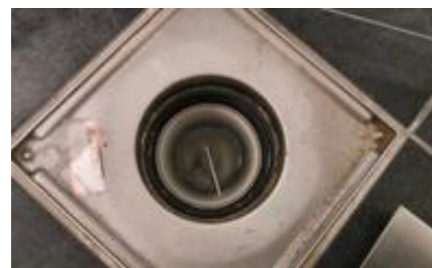
Det er påvist avvik i fallforhold til sluk i forhold til krav i forskrift på byggetidspunktet. I dusjsonen er det ikke 1:50-fall, iht. krav. Det er heller ikke 1:100-fall på hele gulvet.

- Det er påvist avvik i fallforhold til sluk i forhold til krav i forskrift på byggetidspunktet.

For å lukke avviket må korrekt fallforhold etableres, slik at vann ledes til sluk, og vann ikke blir liggende igjen på gulvet. Dette er ikke økonomisk forsvarlig før rommet renoveres.

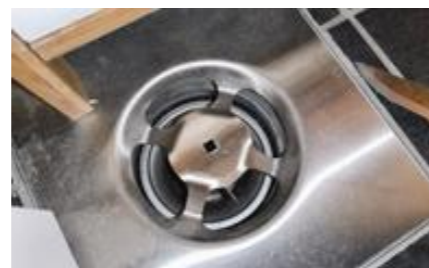
2. ETASJE > BAD/VASKEROM

Badet har et stålsluk i dusjsonen, samt et hjelpesluk til høyre for berederen. Det er synlig membran/belegg klemt i sluket via klemring.

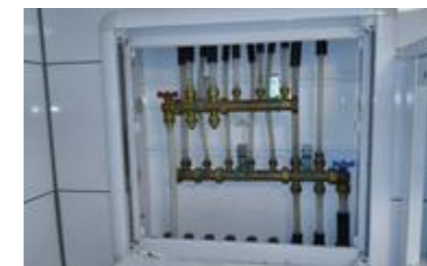
Vurdering av avvik:

- Det må monteres tettemuffer i enden av varerørene.
