GEITASTOVA 1

**Adresse:** Geitastova 1, 4031 STAVANGER

Geitastova 1, 4031 STAVANGER  
STAVANGER kommune  
gnr. 13, bnr. 62, snr. 1

Befaringsdato: 01.09.2025    Rapportdato: 01.09.2025    Oppdragsnr.: 20137-2391    Referansenummer: AJ7604  
Autorisert foretak: Stavanger Bygg og Boligtakst AS    Vår ref:

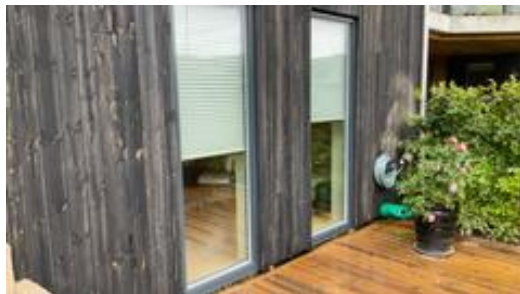
Fabrikkmalte vinduer i tre fra byggeår beslått med beslag ute. Disse er funnet i orden, tilfeldig valgte med god åpne/lukkefunksjon.

Fabrikkmalte vinduer fra byggeår.

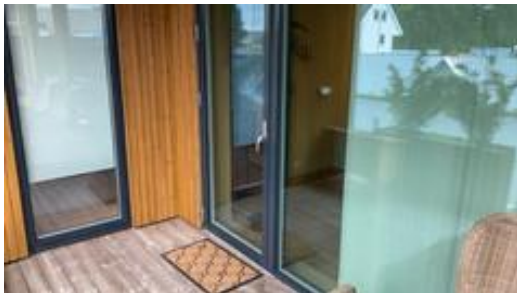
Fabrikkmalte ytterdører fra byggeår, terrassedører beslått med beslag ute. Disse er funnet i orden, god funksjon.

Terrassedør.

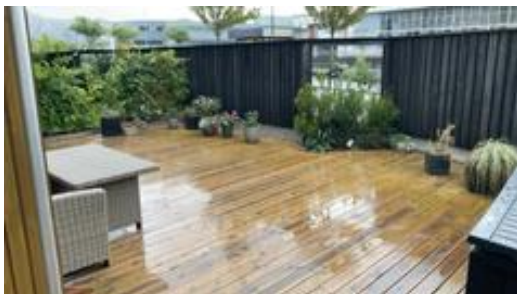
Terrasse/platte i tre på bakkeplan. Overflater er funnet i orden.

Terrasse/platte på bakkeplan

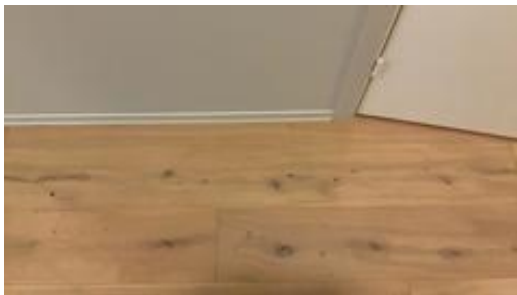
Parkett og malte vegger og tak. Overflater fra byggeår uten mangler/skader.

Parkett og malte vegger

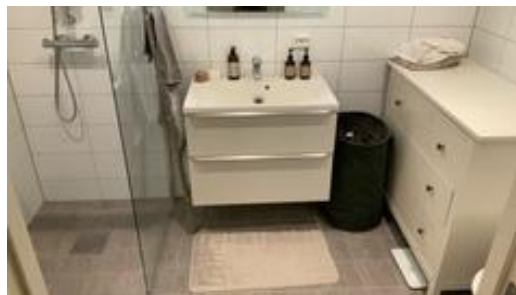
Bad fra byggeår med fliser på gulv og vegger, malt tak. Seksjon med hel servant, vegghengt toalett med skjult susterne, glassvegg i dusj med nedsenk og sluk på gulv. Avløp under vask er funnet i orden, god avrenning og vanntrykk ved samtidighet. Synlig dreksåpning fra skjult susterne på toalettassen.

Bad.

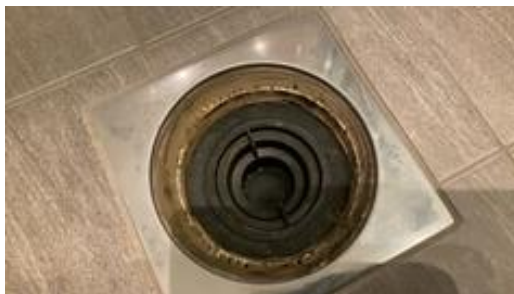
Plastsluk i dusj, er funnet i orden med synlig membran tilsluttet med klemring.

Sluk i gulv.

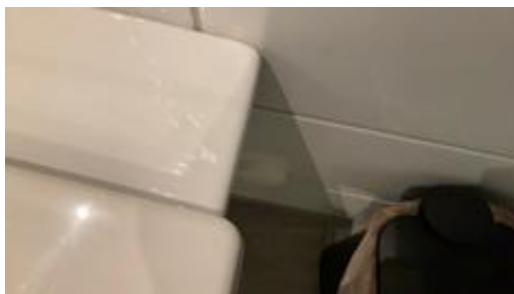
Seksjon med hel servant, vegghengt toalett med skjult susterne, glassvegg i dusj med nedsenk og sluk på gulv. Avløp under vask er funnet i orden, god avrenning og vanntrykk ved samtidighet. Synlig dreksåpning fra skjult susterne på toalettassen.

Drensåpning fra skjult susterne på toalettassen

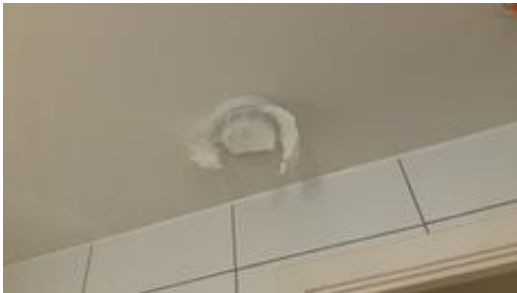
Avtrekk funksjonstestet med papir.

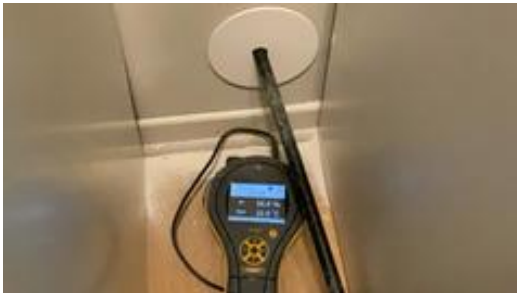
Hulltatt/fuktsøkt i vegg mellomgang mot bad/dusjnisen uten unormale forhold. Fuktsøkt etter luftfuktighet/RF da det er stålstendere/svill.

Fuktsøkt i vegg uten unormale forhold.

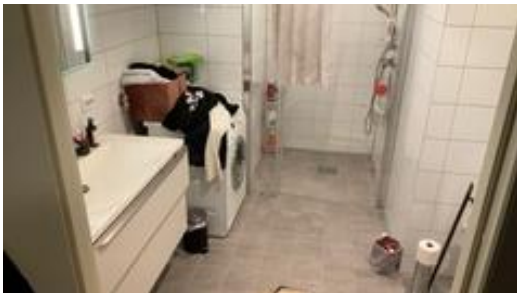
Bad/vaskerom fra byggeår med fliser på gulv og vegger, malt tak. Seksjon med hel servant, vegghengt toalett med skjult susterne, opplegg for vaskemaskin, dusjnise med glassvegg/dør, nedsenk og sluk på gulv. Avtrekk i tak.

Bad/vaskerom.

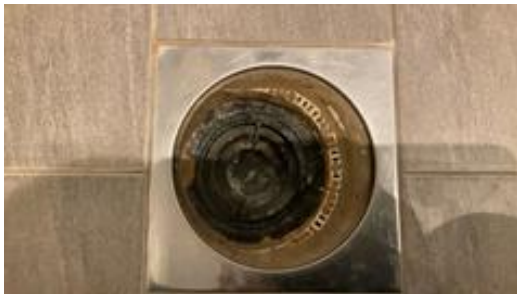
Plastsluk i dusj, er funnet i orden med synlig membran tilsluttet med klemring.

Sluk i gulv.

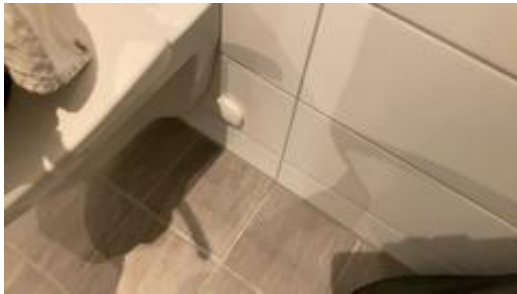
Seksjon med hel servant, vegghengt toalett med skjult susterne, glassvegg i dusj med nedsenk og sluk på gulv, opplegg for vaskemaskin. Avløp under vask er funnet i orden, god avrenning og vanntrykk ved samtidighet. Synlig dreksåpning fra skjult susterne på toalettassen.

Drensåpning fra skjult susterne på toalettassen.

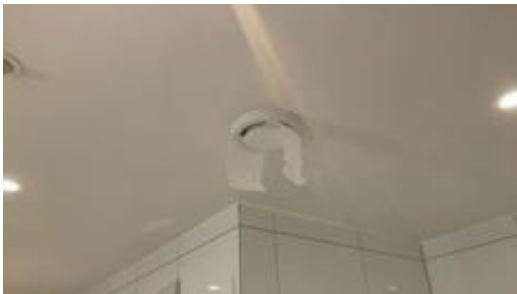
Balansert avtrekk i tak, er testet med papir og funnet med funksjon.

Avtrekk funksjonstestet med papir.

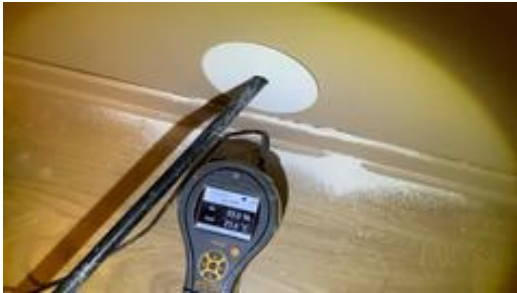
Hulltatt/fuktsøkt i vegg soverom mot bad/dusjnisen uten unormale forhold. Fuktsøkt etter luftfuktighet/RF da det er stålstendere/svill.

Fuktsøkt i vegg uten unormale forhold.

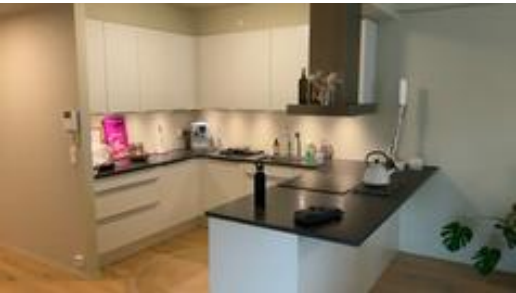
Kjøkkeninnredning fra byggeår med lyse, slette fronter/dører. Innebygget oppvaskmaskin, kjøleskap/frys og steikeovn i høyskap, platetopp med ventilator over. Montert lekkasjevarsler i benkeskap under vask. Avløp under vask er funnet i orden, god avrenning. Fuktsøkt utsatte steder på gulv ved vask, oppvaskmaskin og kjøleskap/frys uten unormale forhold.

Kjøkkeninnredning

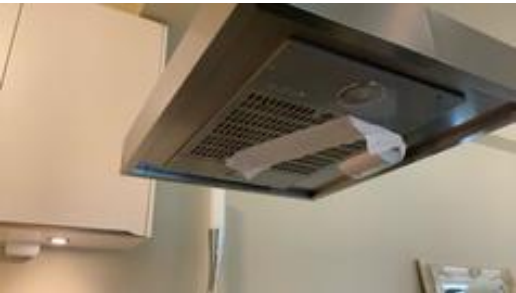
Ventilator tilkople ventilasjonsanlegget, montert komfyrvakt. Ventilatoren er testet med papir og funnet med funksjon.

Ventilator funksjonstestet med papir.

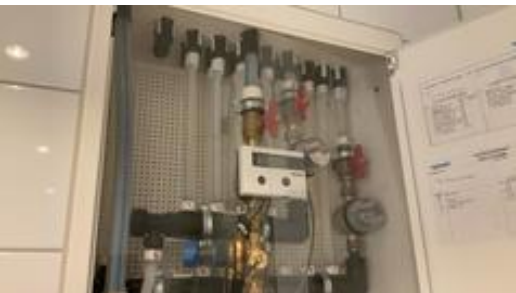
Vannledninger av plast, rør i rør, vannfordelerskap på vegg i bad. Synlige rørdeler under vasker og i vannfordelerskap er funnet i orden, stengekran på vann er identifisert.

Vannfordelerskap.

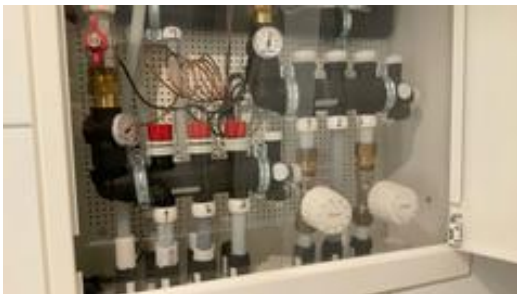
Vannbåren varme i gulv på våtrom og via konvektor i stue/kjøkken,

Kurser for vannbåren varme, 3 stk.

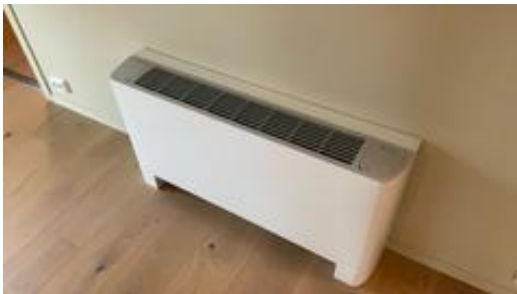
Konvektor i stue

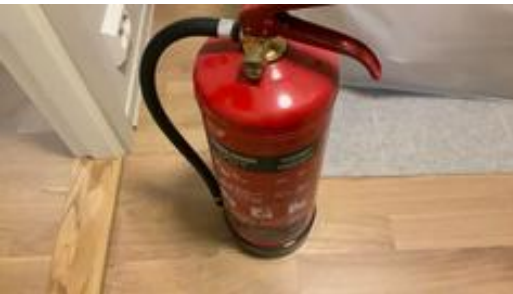
Brannslukkerapparat

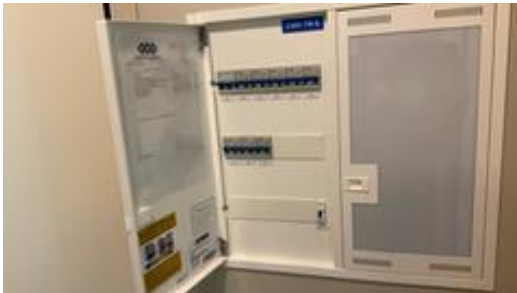
- Er det tegn på at kabelinnføringer og hull i inntak og sikringsskap ikke er tette, så langt dette er mulig å sjekke uten å fjerne kapslinger?  
**Nei**
- Finnes det kursfortegnelse, og er den i samsvar med antall sikringer?  
**Ja**
- Foreta en helhetsvurdering av det elektriske anlegget, dets alder, allmenne tilstand og fare for liv og helse. Bør det elektriske anlegget ha en utvidet el-kontroll?  
**Nei**

El skap.

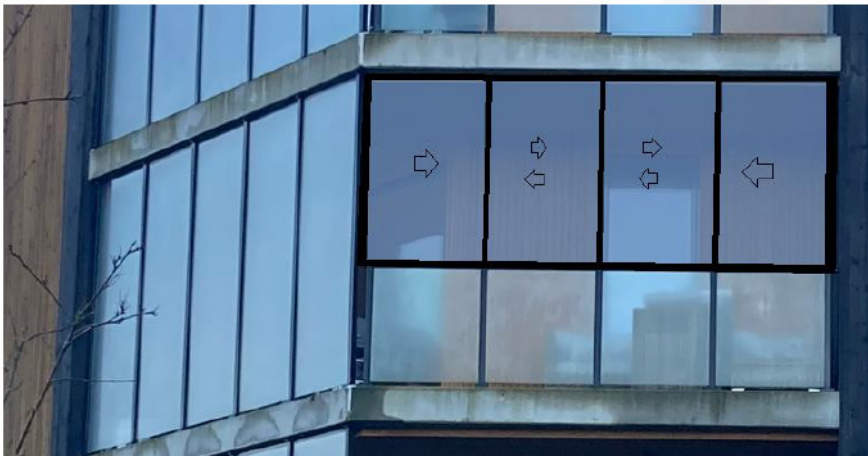
**T 1**

- 4 skyvedører
- Ca 75% åpning
- Beslag for tetting rundt rekkverket/innglassingen
- Pris ferdig montert, **42 143,-** ink mva

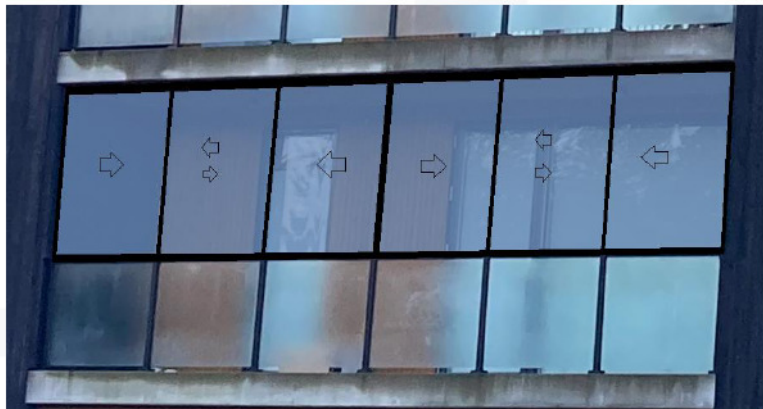
**T 2**

- 6 skyvedører
- Ca 66% åpning
- Beslag for tetting rundt rekkverket/innglassingen
- Pris ferdig montert, **54 344,-** ink mva

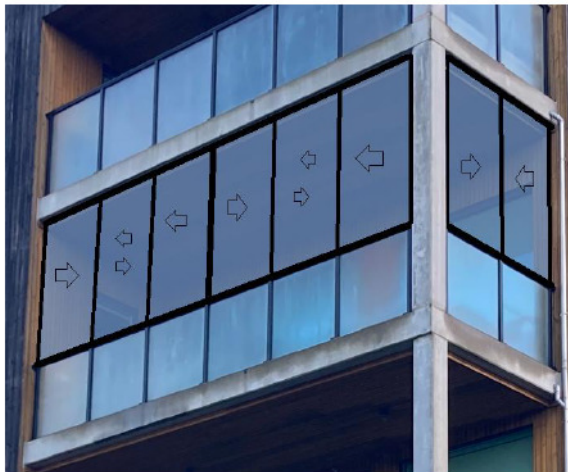
T 3

- 6 + 2 skyvedører
- Ca 66% åpning i front og 50% i siden
- Beslag for tetting rundt rekkverket/innglassingen
- Pris ferdig montert, **64 346,-** ink mva

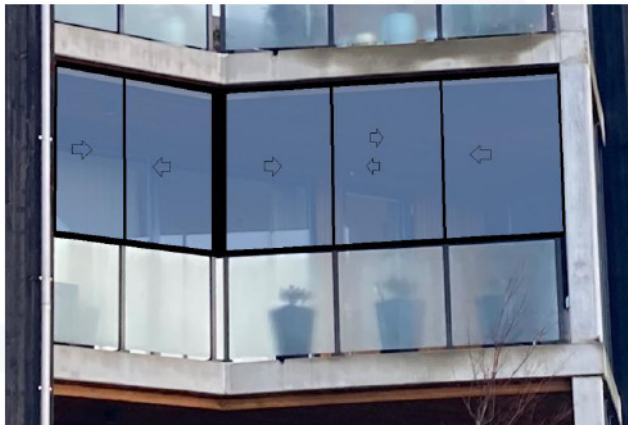
T 4

- 2 + 3 skyvedører
- Ca 50% åpning i siden og 66% i andre siden
- Beslag for tetting rundt rekkverket/innglassingen
- Pris ferdig montert, **49 344,-** ink mva

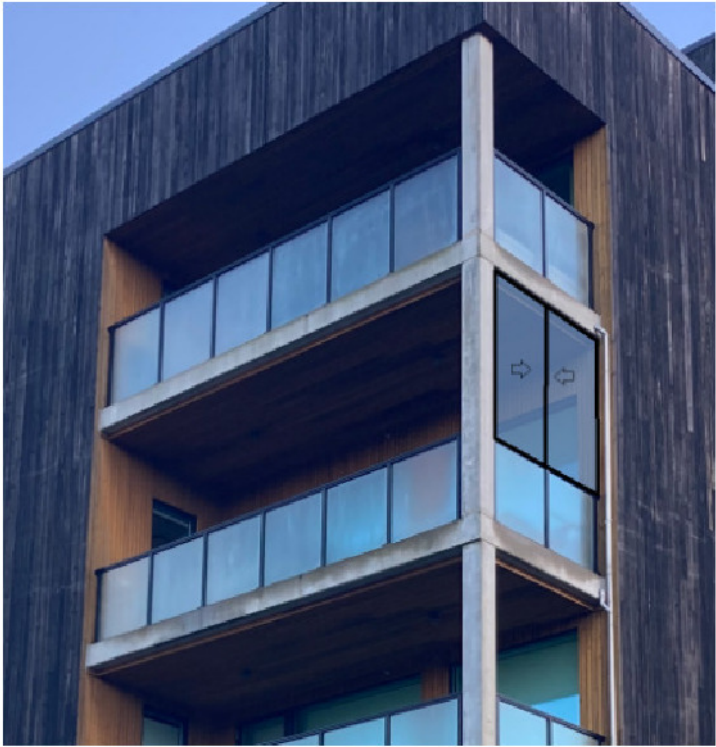
Pris for delvis innglasset, lik tegning under, montert, **17 529,-** ink mva

**MERK!** Prisen her inkluderer kun skyvedørene med påfølgende beslag montert. Her tettes ikke rekkverket.
