SAGENESET 22N

**Adresse:** Sageneset 22N, 5244 FANA

**Gnr./Bnr.:** Gnr. 95, bnr. 201, i Bergen kommune

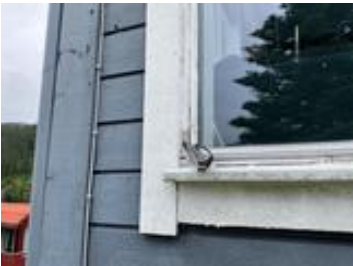
- Vindu med råteskader bør utbedres eller skiftes ut for å hindre videre forringelse og redusere risikoen for fuktinntrengning og følgeskader på omkringliggende konstruksjoner.

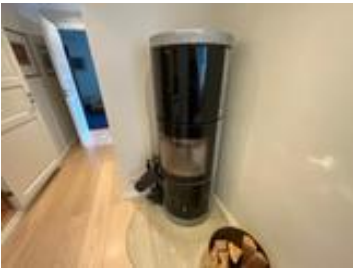
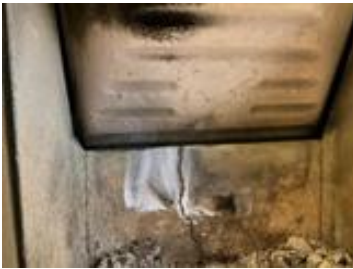
**Vurdering av avvik:**  
• Pipen har passert over halvparten av forventet levetid.  
• Sprekk i ildfast stein i vedovn i 1. etasje.

**Konsekvens/tiltak**  
• Det anbefales jevnlig tilsyn og kontroll av pipe og ildsted for å avdekke eventuell svekket funksjon. Ved tegn til skader eller lekkasjer bør utbedring vurderes. Manglende oppfølging kan over tid gi økt risiko for brann eller røykgasslekkasje. Feiervesenet eller annen kvalifisert fagperson kan kontaktes for nærmere vurdering, herunder eventuelt behov for pipefornying.  
• Det henvises til tiltak over.

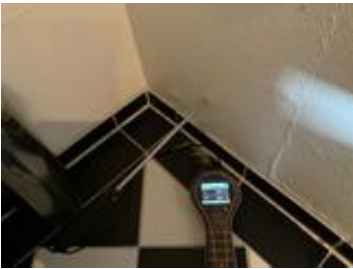
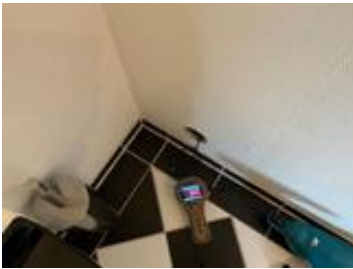
Målingen gjelder kun for det aktuelle kontrollpunktet, og utelukker ikke fukt eller skader i øvrige deler av konstruksjonen.

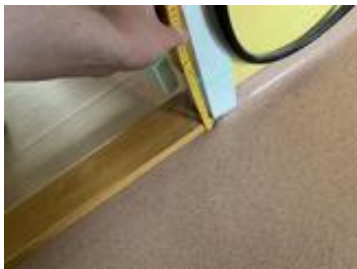
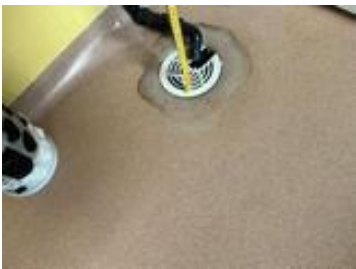
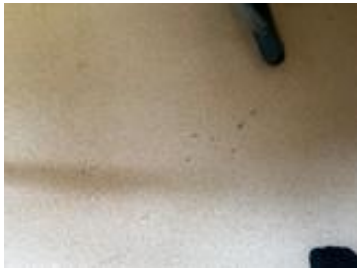
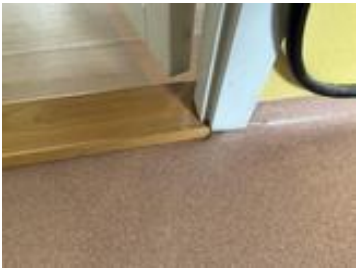
**Vurdering av avvik:**  
• Belegget bærer preg av elde og slitasje. Stedvise skader på belegg.

**Konsekvens/tiltak**  
• Belegget bør utbedres eller skiftes for å hindre videre slitasje og forringelse av gulvets funksjon. Dersom skadene ikke utbedres, kan det føre til økt risiko for fuktskader og redusert levetid på gulvkonstruksjonen.

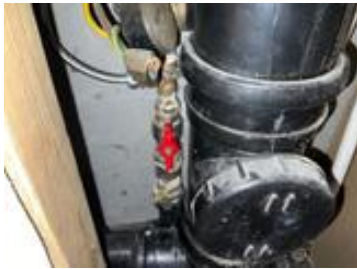
- Manglende bortledning av lekkasjevann og fravær av automatisk lekkasjestopper i fordelerskap øker risikoen for at vannlekkasjer ikke oppdages eller begrenses. Dette kan føre til skjulte fuktskader på konstruksjon, innredning og tilstøtende rom.
- Det anbefales å etablere løsning for bortledning av lekkasjevann til sluk og installere automatisk lekkasjestopper for å redusere skadeomfang ved eventuell lekkasje.
- Det anbefales å få gjennomført en vurdering av vannledningene av fagperson, og vurdere utskiftning i forbindelse med oppgradering av våtrom eller ved tegn til lekkasje. Konsekvensen av å ikke utbedre eldre vannrør er økt risiko for lekkasjer og vannskader, noe som kan medføre kostbare reparasjoner og skade på bygningskonstruksjoner.

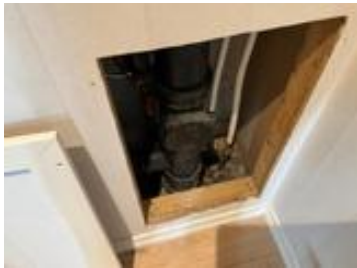
- Det anbefales å få gjennomført en vurdering av avløpsrørene av fagperson, og vurdere utskiftning i forbindelse med oppgradering av våtrom eller ved tegn til lekkasje. Konsekvensen av å ikke utbedre eldre avløpsrør er økt risiko for lekkasjer og vannskader, noe som kan medføre kostbare reparasjoner og skade på bygningskonstruksjoner.

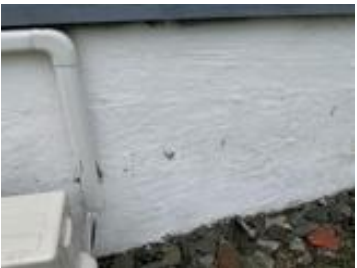
- Overvåk tilstanden jevnlig. For å få tilstandsgrad 0 eller 1 må dreneringen skiftes ut, men tidspunktet for når dette er nødvendig er vanskelig å si noe om. Bruken av underetg/kjeller vil og være avgjørende.
- Eldre drenering medfører risiko for fuktinnslag, muggvekst og skader over tid.

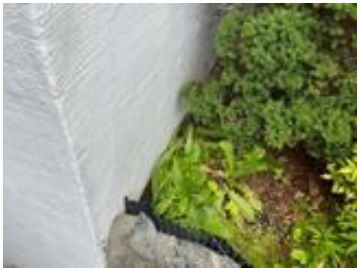
- Det anbefales å fjerne jord og beplantning inntil grunnmuren, Dette kan føre til økt fuktbelastning på konstruksjonen over tid, og vanskeliggjør inspeksjon og vedlikehold av overgangen mellom terreng og mur.
- Det bør etableres terrengfall vekk fra bygning. Anbefalt 1:50 fall på 3 meter. Manglende terrengfall vil kunne lede vann mot grunnmuren og overbelaster dreneringen. Dette øker risikoen for fuktinnsig, muggvekst og skader på bygningskonstruksjonen i underetasjen over tid.
