LØYNINGSKNODDEN 66

Adresse: Løyningknodden 66, 4540
ÅSERAL

Befaringsdato: 09.06.2026 Rapportdato: 09.06.2026 Oppdragsnr.: 13333-5514 Eiendomsverdi/PropCloud ref nr: OK1706

Foretak: M2 Takst AS

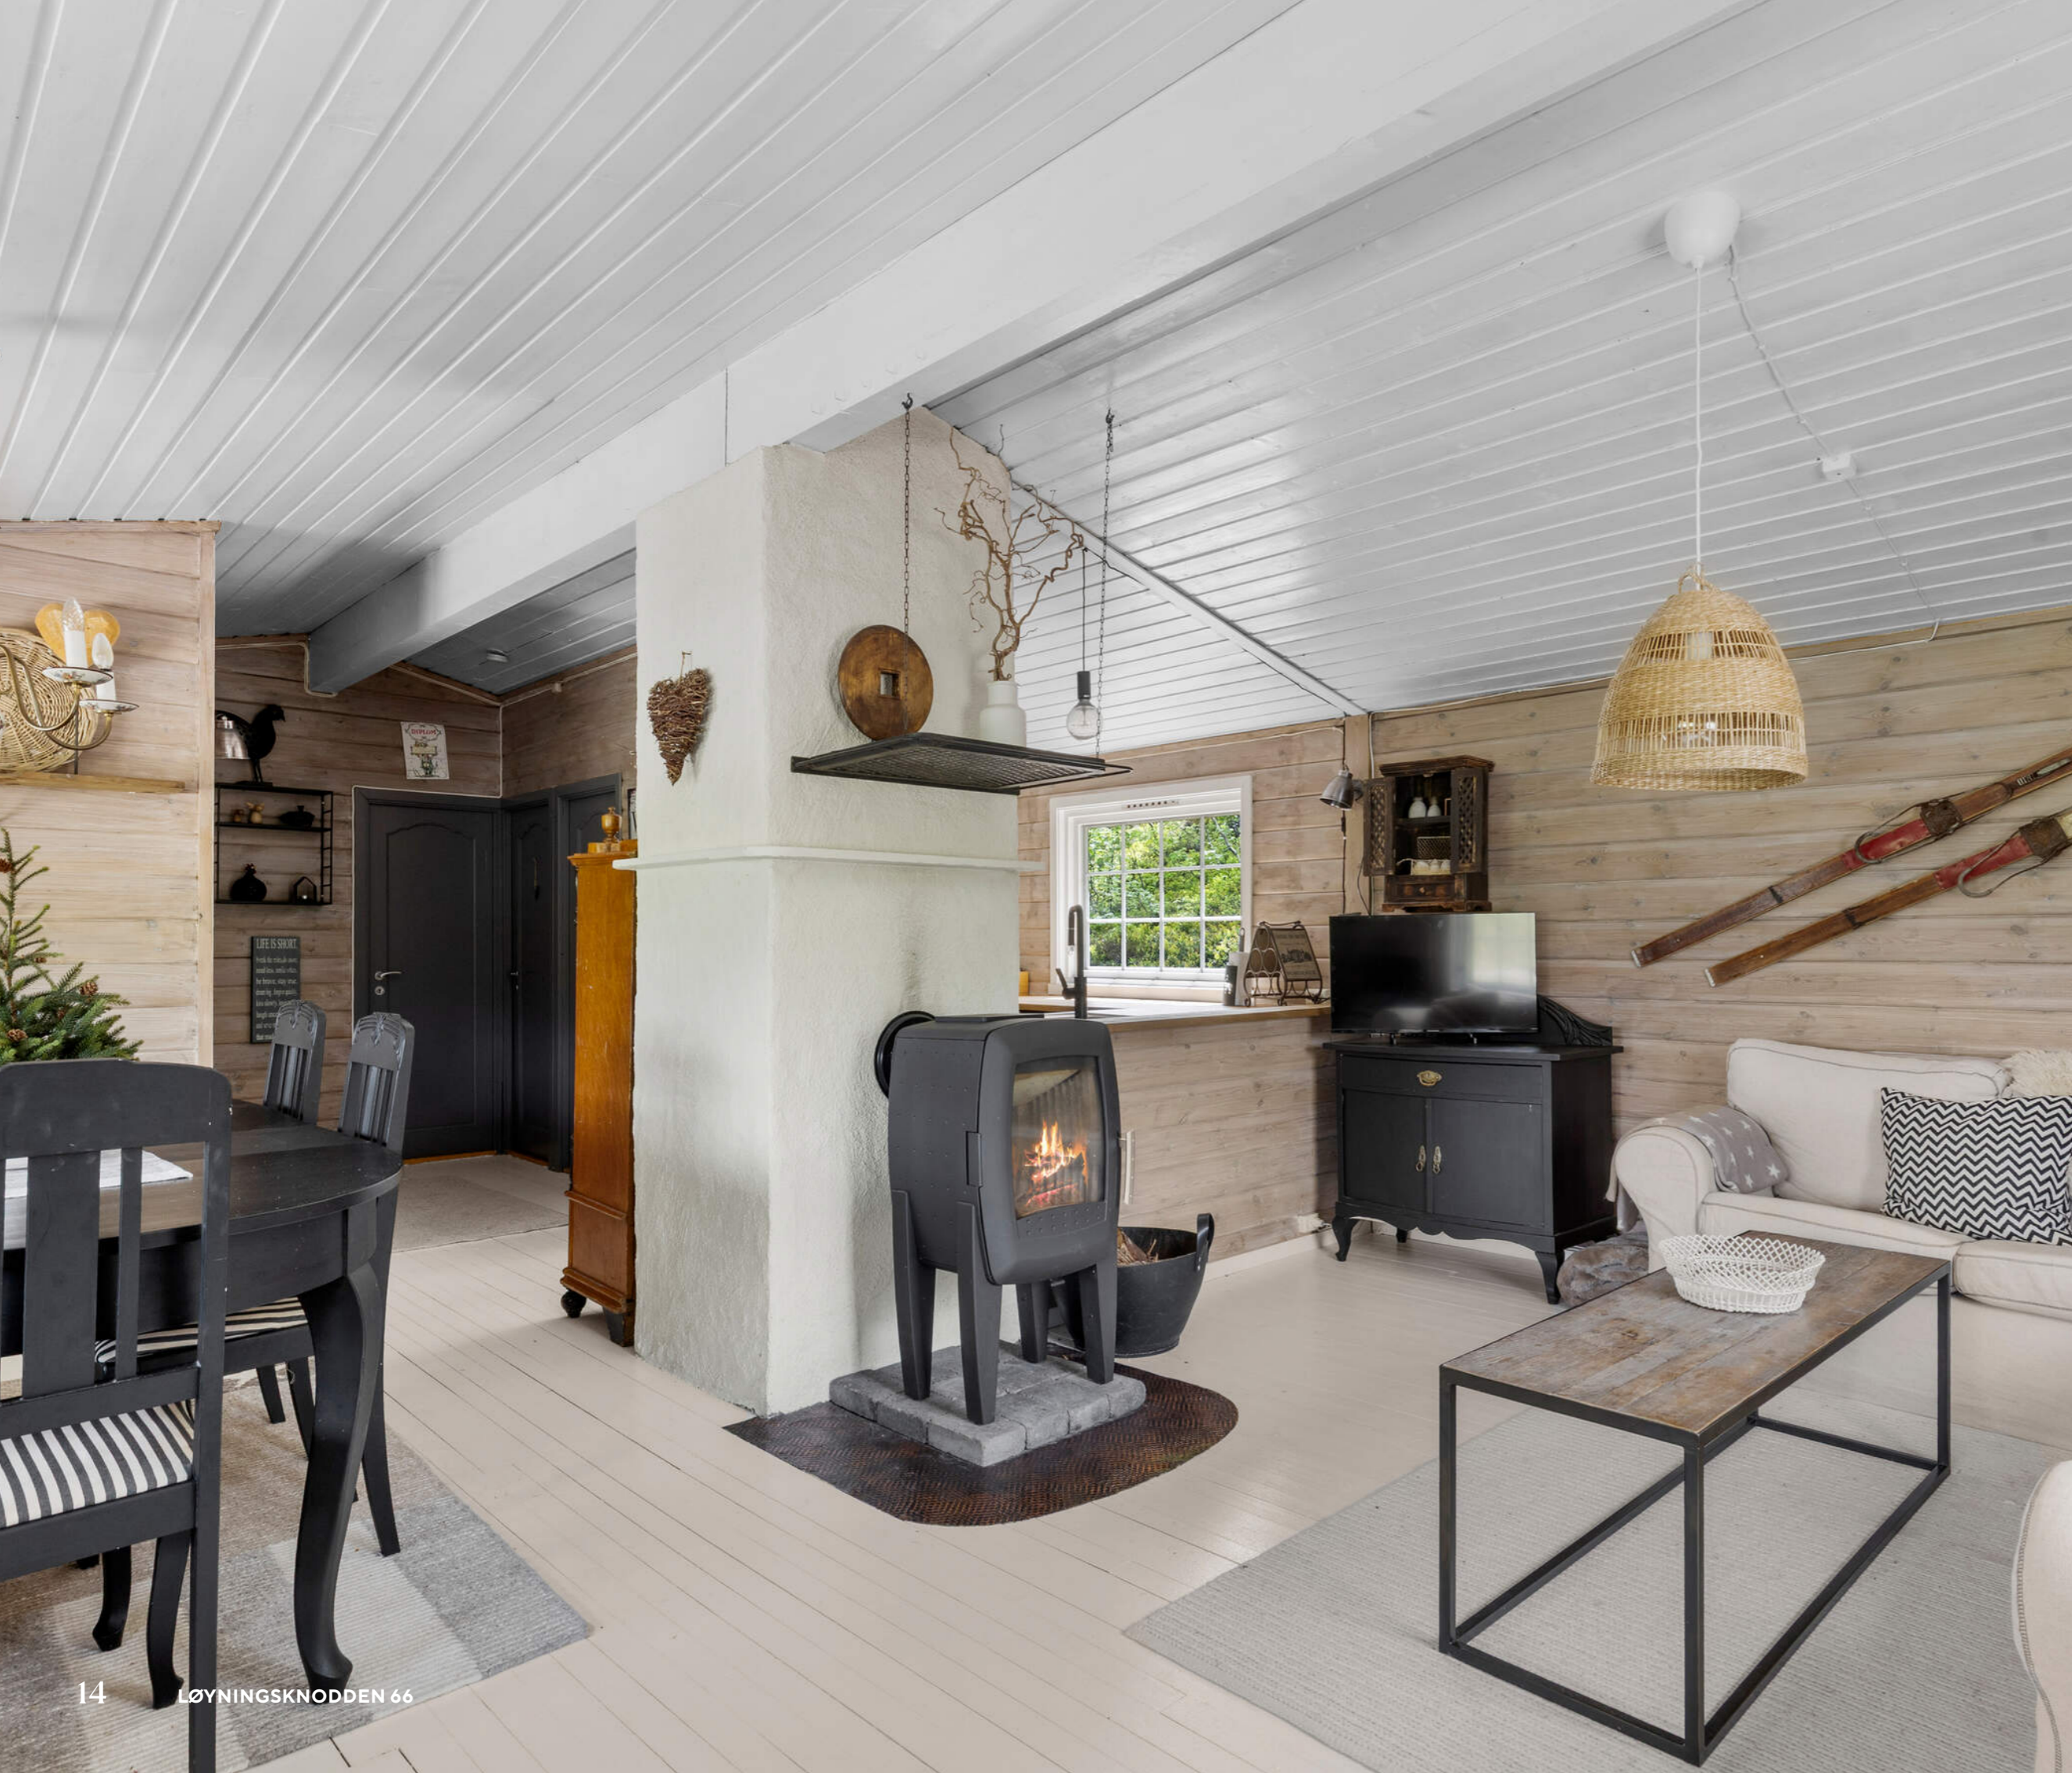
Overflater og konstruksjon,TG2
Renovert wc rom. Belegg på gulv og trepanel vegger. Nyere wc og baderomsvask. Funksjon OK.

- Det er avvik:
- Baderomsvask anbefales limt, sitter litt løst. Lufteventil tak, denne bør byttes til vifte.

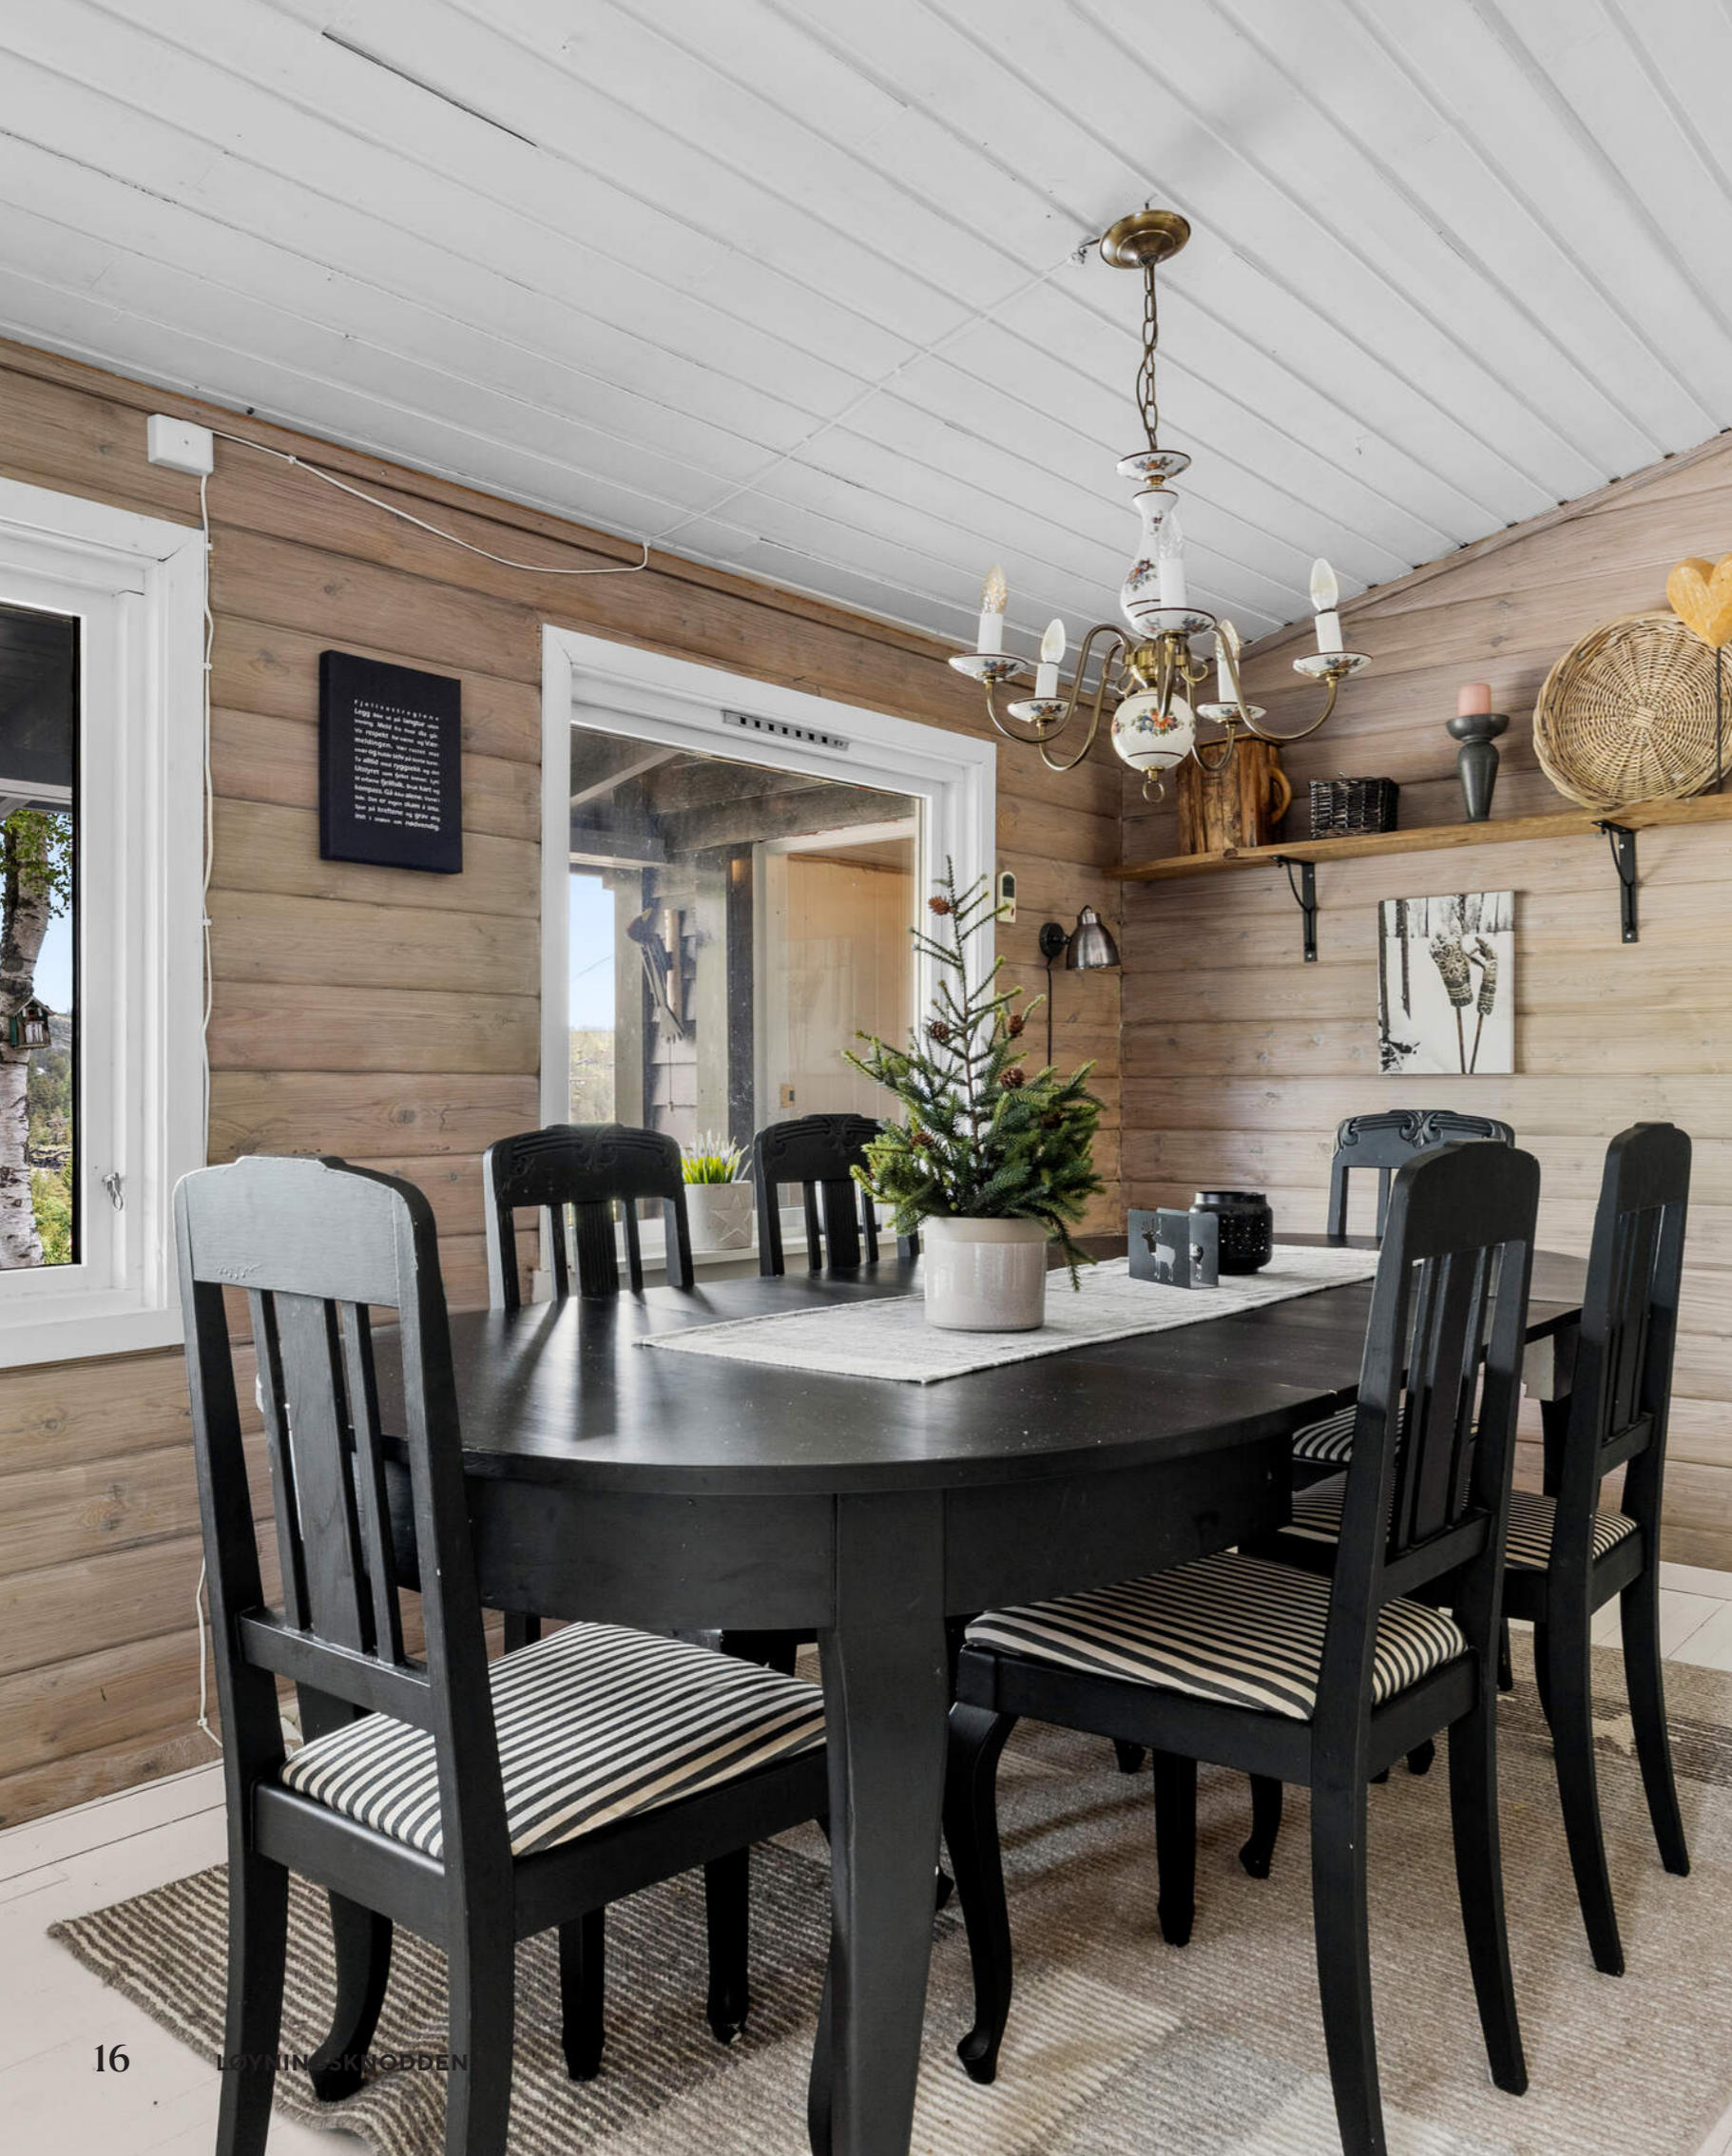
Terrengforhold,TG2

- Det er avvik:
- Det er ikke optimale terrengforhold rundt boligen. Man ønsker ideelt sett fall på terreng bort fra bolig slik at regnvann, snøsmelting mm dreneres bort. Noe vannsamling under/bak hytta.

Generelt anbefales det fall bort fra yttervegg og taknedløp for overvann anbefales ledet bort fra vegger slik at man reduserer fuktpåkjenningen mest mulig.

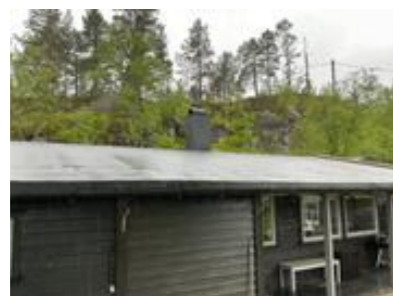
TO 2 Nedløp og beslag

Pipe er beslått. Generelt anbefales det tilsyn for kontroll av takgjennomføringer/beslagsløsninger mm, spesielt høst/vinter ved kraftig nedbør/snø. Med dagens ekstremvær som tidvis oppstår så er disse punktene spesielt utsatt for mindre lekkasjer/fukt.

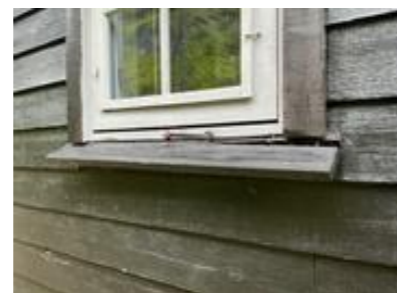
TO 2 Veggkonstruksjon

Vurdering av avvik:
- Det er avvik:
- Lite luftespalte konstruksjon utv side. Lukket konstruksjoner hvor en ikke har kontrollmulighet ansees som risiko da det kan finnes skjulte feil og avvik.

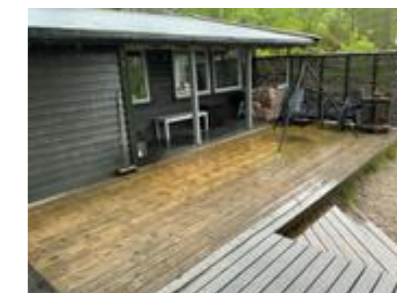
TO 2 Dører

Vurdering av avvik:
- Det er avvik:
- Døren står skjermet under halvtak og bør sådan kunne fungere endel år til, men trekk vil kunne oppleves.

Bør vurderes byttet med tiden.

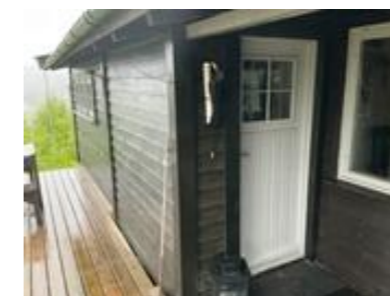
TO 2 Balkonger, terrasser og rom under balkonger

Vurdering av avvik:
- Det er avvik:
- Det er krav til rekkverk med fallhøyde over 60cm, marginalt over.

Behovsvurdering rekkverk.

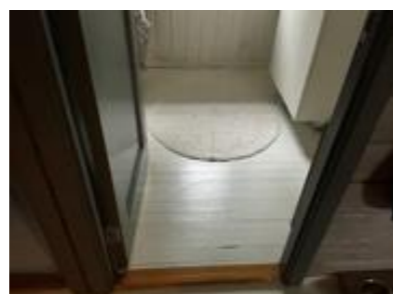
1 ETASJE > BAD

Hulltaking ikke utført da enklere vann lagt inn og ligger synlig. Ingen vanntrykk i det daglige. Dusjkabinett som medfører at det ikke er noen vesentlig påkjenning.

Overflate fuktsøk utført med fuktindikator i våtsone, normalt utslag.

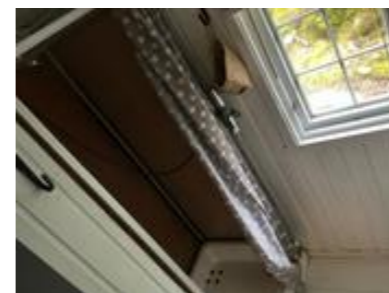
TO 3 Ventilasjon

Vurdering av avvik:
- Rommet har ingen ventilasjon.

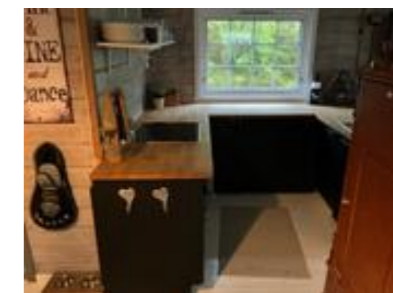
TO 2 Avtrekk

Ingen ventilator.
Vurdering av avvik:
- Det er avvik:
- Det er ingen ventilator over steketopp. Lufting via vindu.

Tiltak
- Montere ventilator og lede luftekanal ut i det fri.
Kostnadsestimat : Under 10 000
Spesialrom
1 etasje > Wc

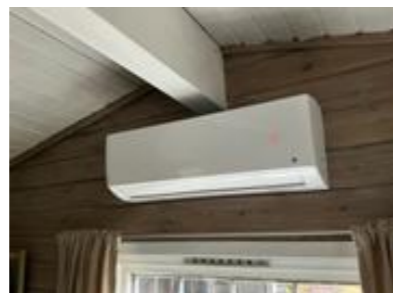
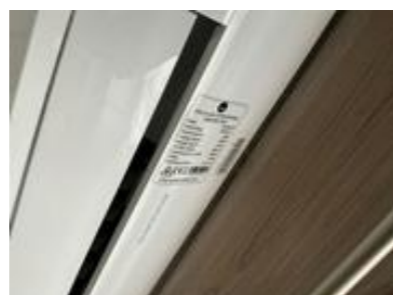
Vurdere service med sjekk av gass .

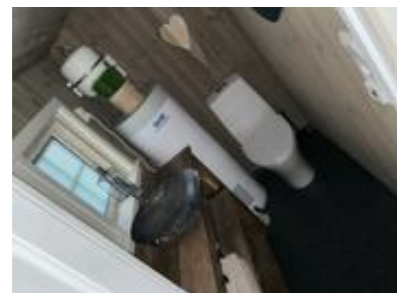
TO 1 Varmtvannstank

- Det er avvik:

Etablere vifte og lime vask.

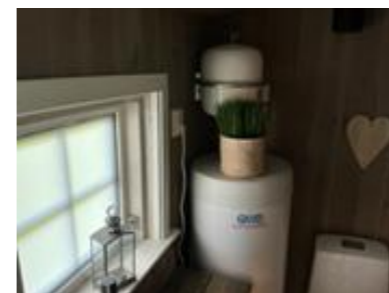
TO 1 Vannledninger

Vannledninger av rør i rør. Fordelerstamme plassert på vegg i wc rom. Fordelerstamme skal ideelt sett være plassert i fordelerskap med kontrollert drenering ned til fuktsikkert rom. Avviket at det ikke er i fordelerskap ansees ikke kritisk siden det er klamret på vegg og det er belegg i rommet, samt at man stenger vann ved avreise fra hytta.

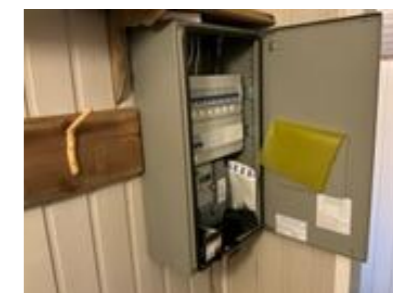
TO 1 Elektrisk anlegg

- Er det tegn til at det har vært termiske skader (tegn på varmgang) på kabler, brytere, downlights, stikkontakter og elektrisk utstyr? Sjekk samtidig tilstanden på elektrisk tilkobling av varmtvannsbereder, jmfør eget punkt under varmtvannstank
Nei
- Er der synlig defekter på kabler eller er disse ikke tilstrekkelig festet?
Nei

Det foreligger ikke komplett historikk/dokumentasjon i boligmappe eller sikringskap og det bør derfor gjøres en ytterligere el kontroll.
