## Hytte i naturskjønne omgivelser

LØYNINGSKNODDEN 66

**Adresse:** Løyningknodden 66, 4540 ÅSERAL

Befaringsdato: 09.06.2026    Rapportdato: 09.06.2026    Oppdragsnr.: 13333-5514    Eiendomsverdi/PropCloud ref nr: OK1706  
Foretak: M2 Takst AS

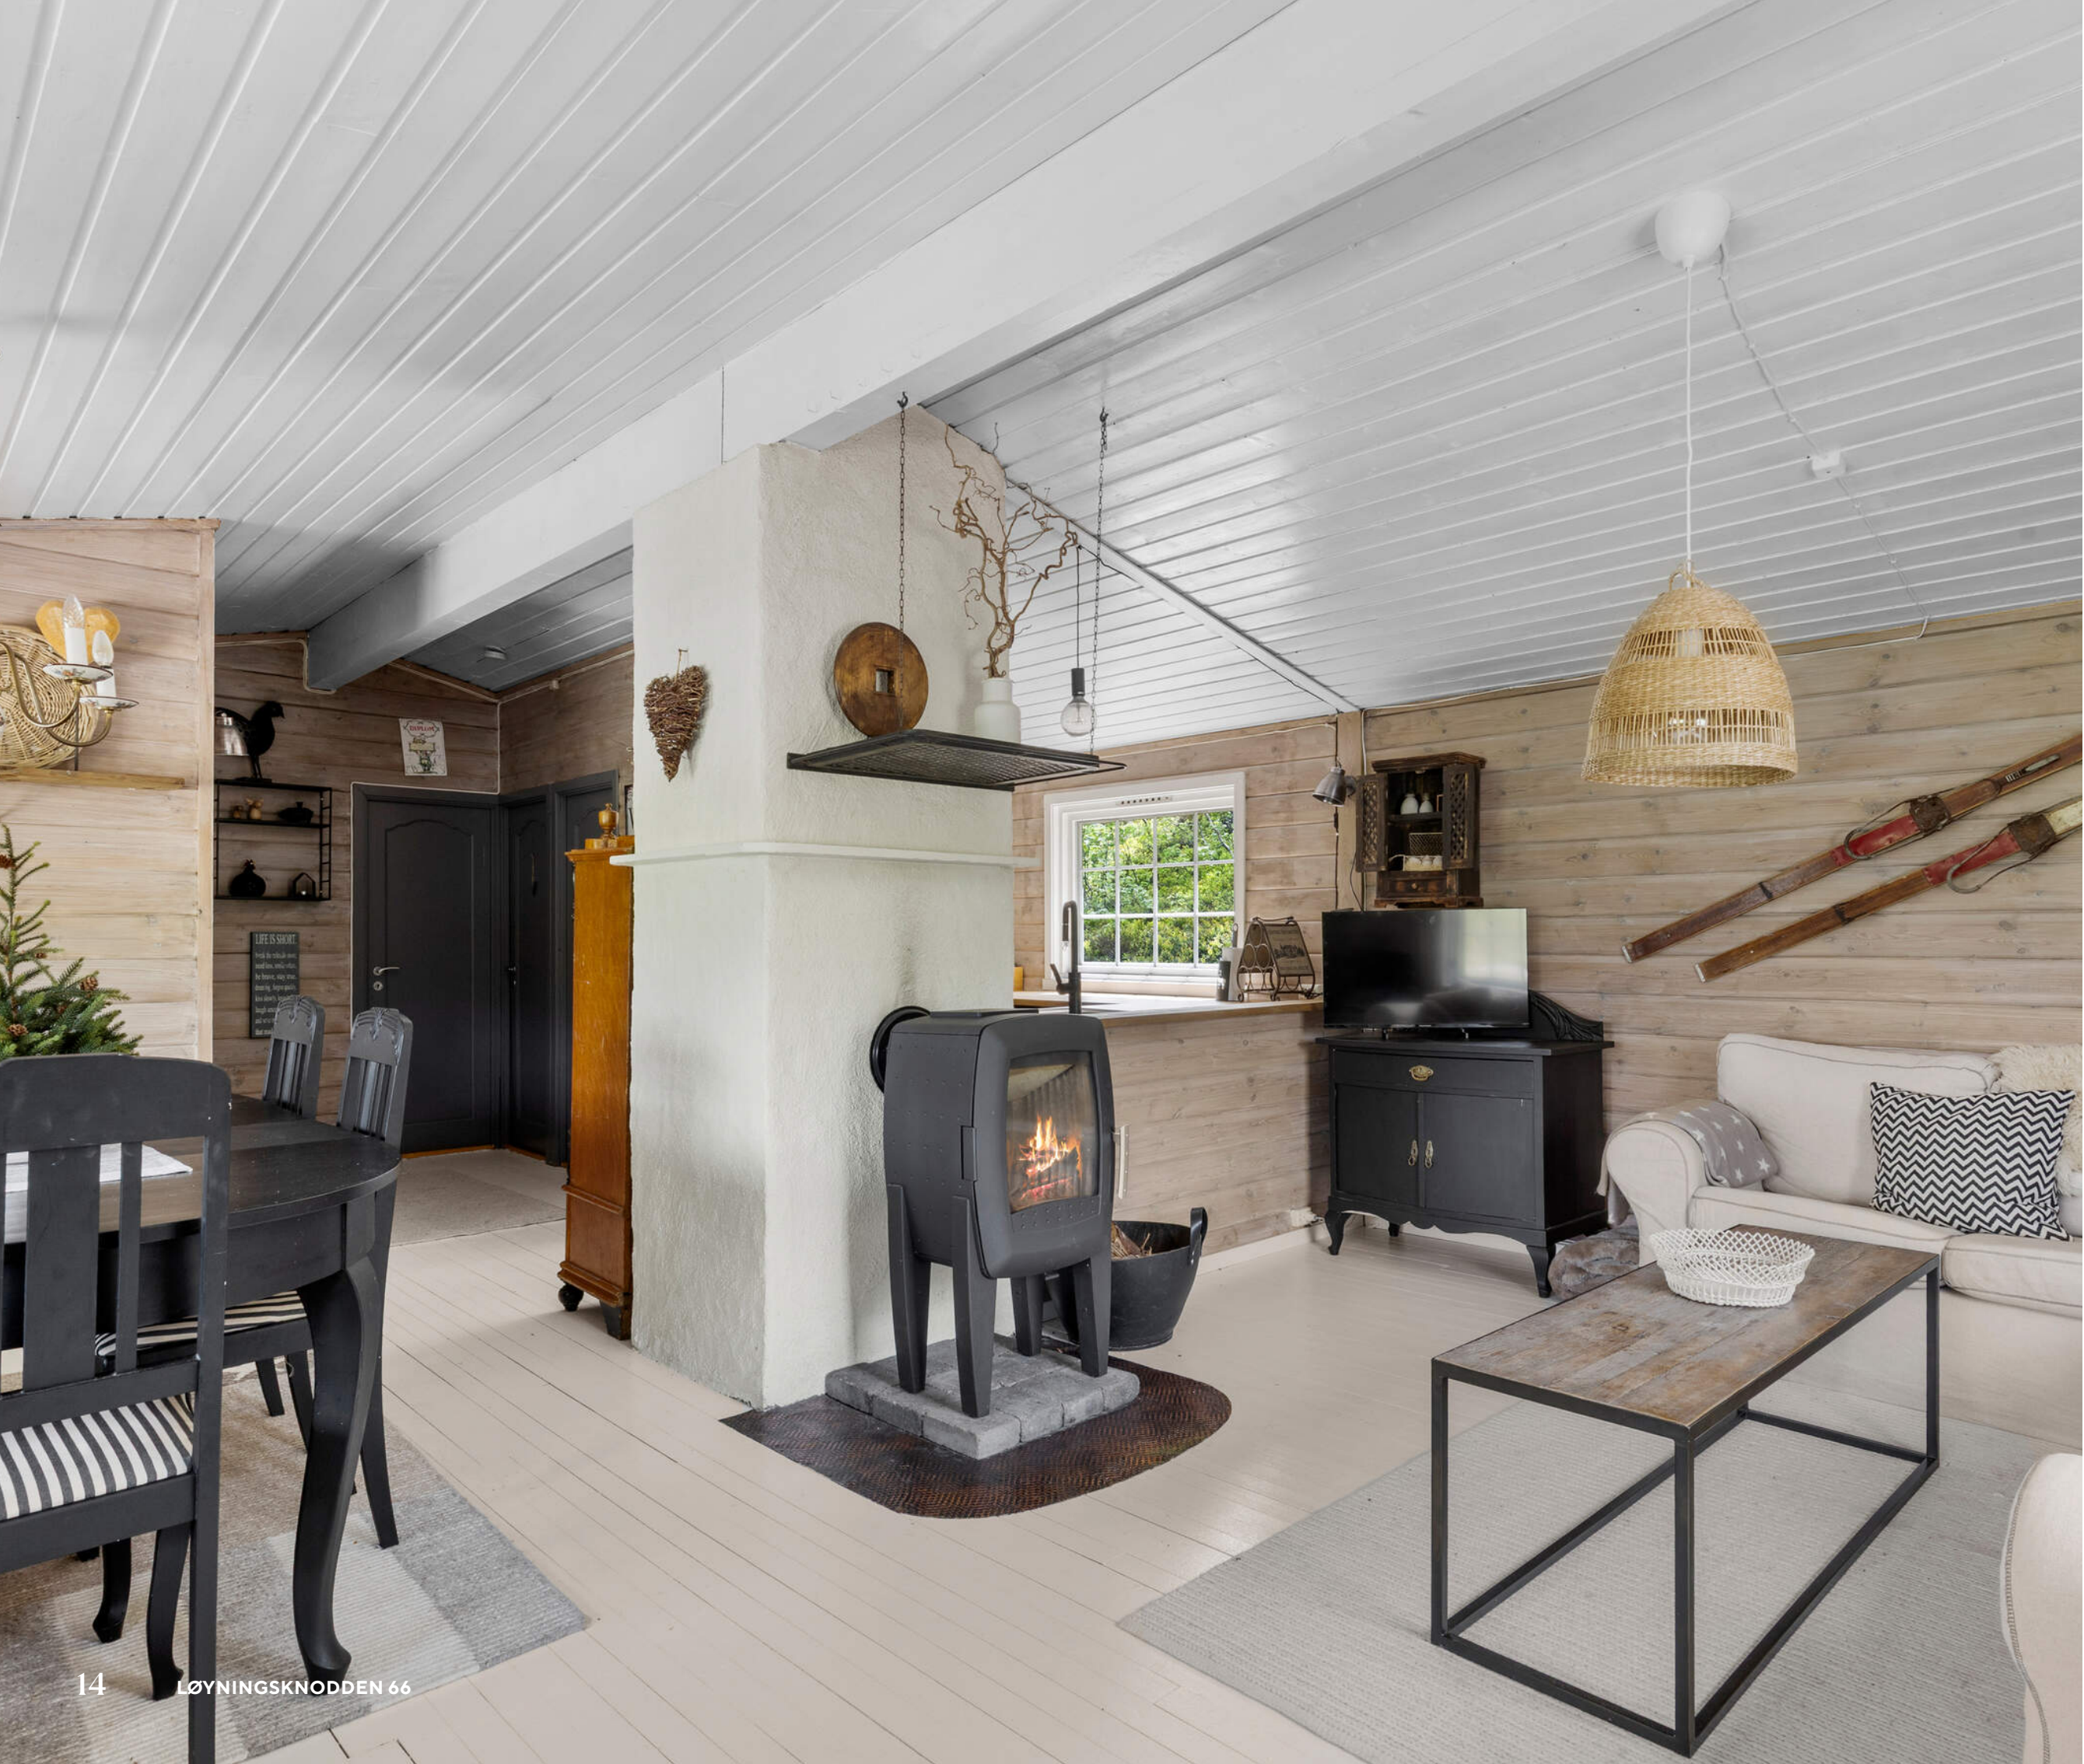
Overflater og konstruksjon,TG2  
Renovert wc rom. Belegg på gulv og trepanel vegger. Nyere wc og baderomsvask. Funksjon OK.

Vurdering av avvik:  
- Det er avvik:  
- Baderomsvask anbefales limt, sitter litt løst. Lufteventil tak, denne bør byttes til vifte.

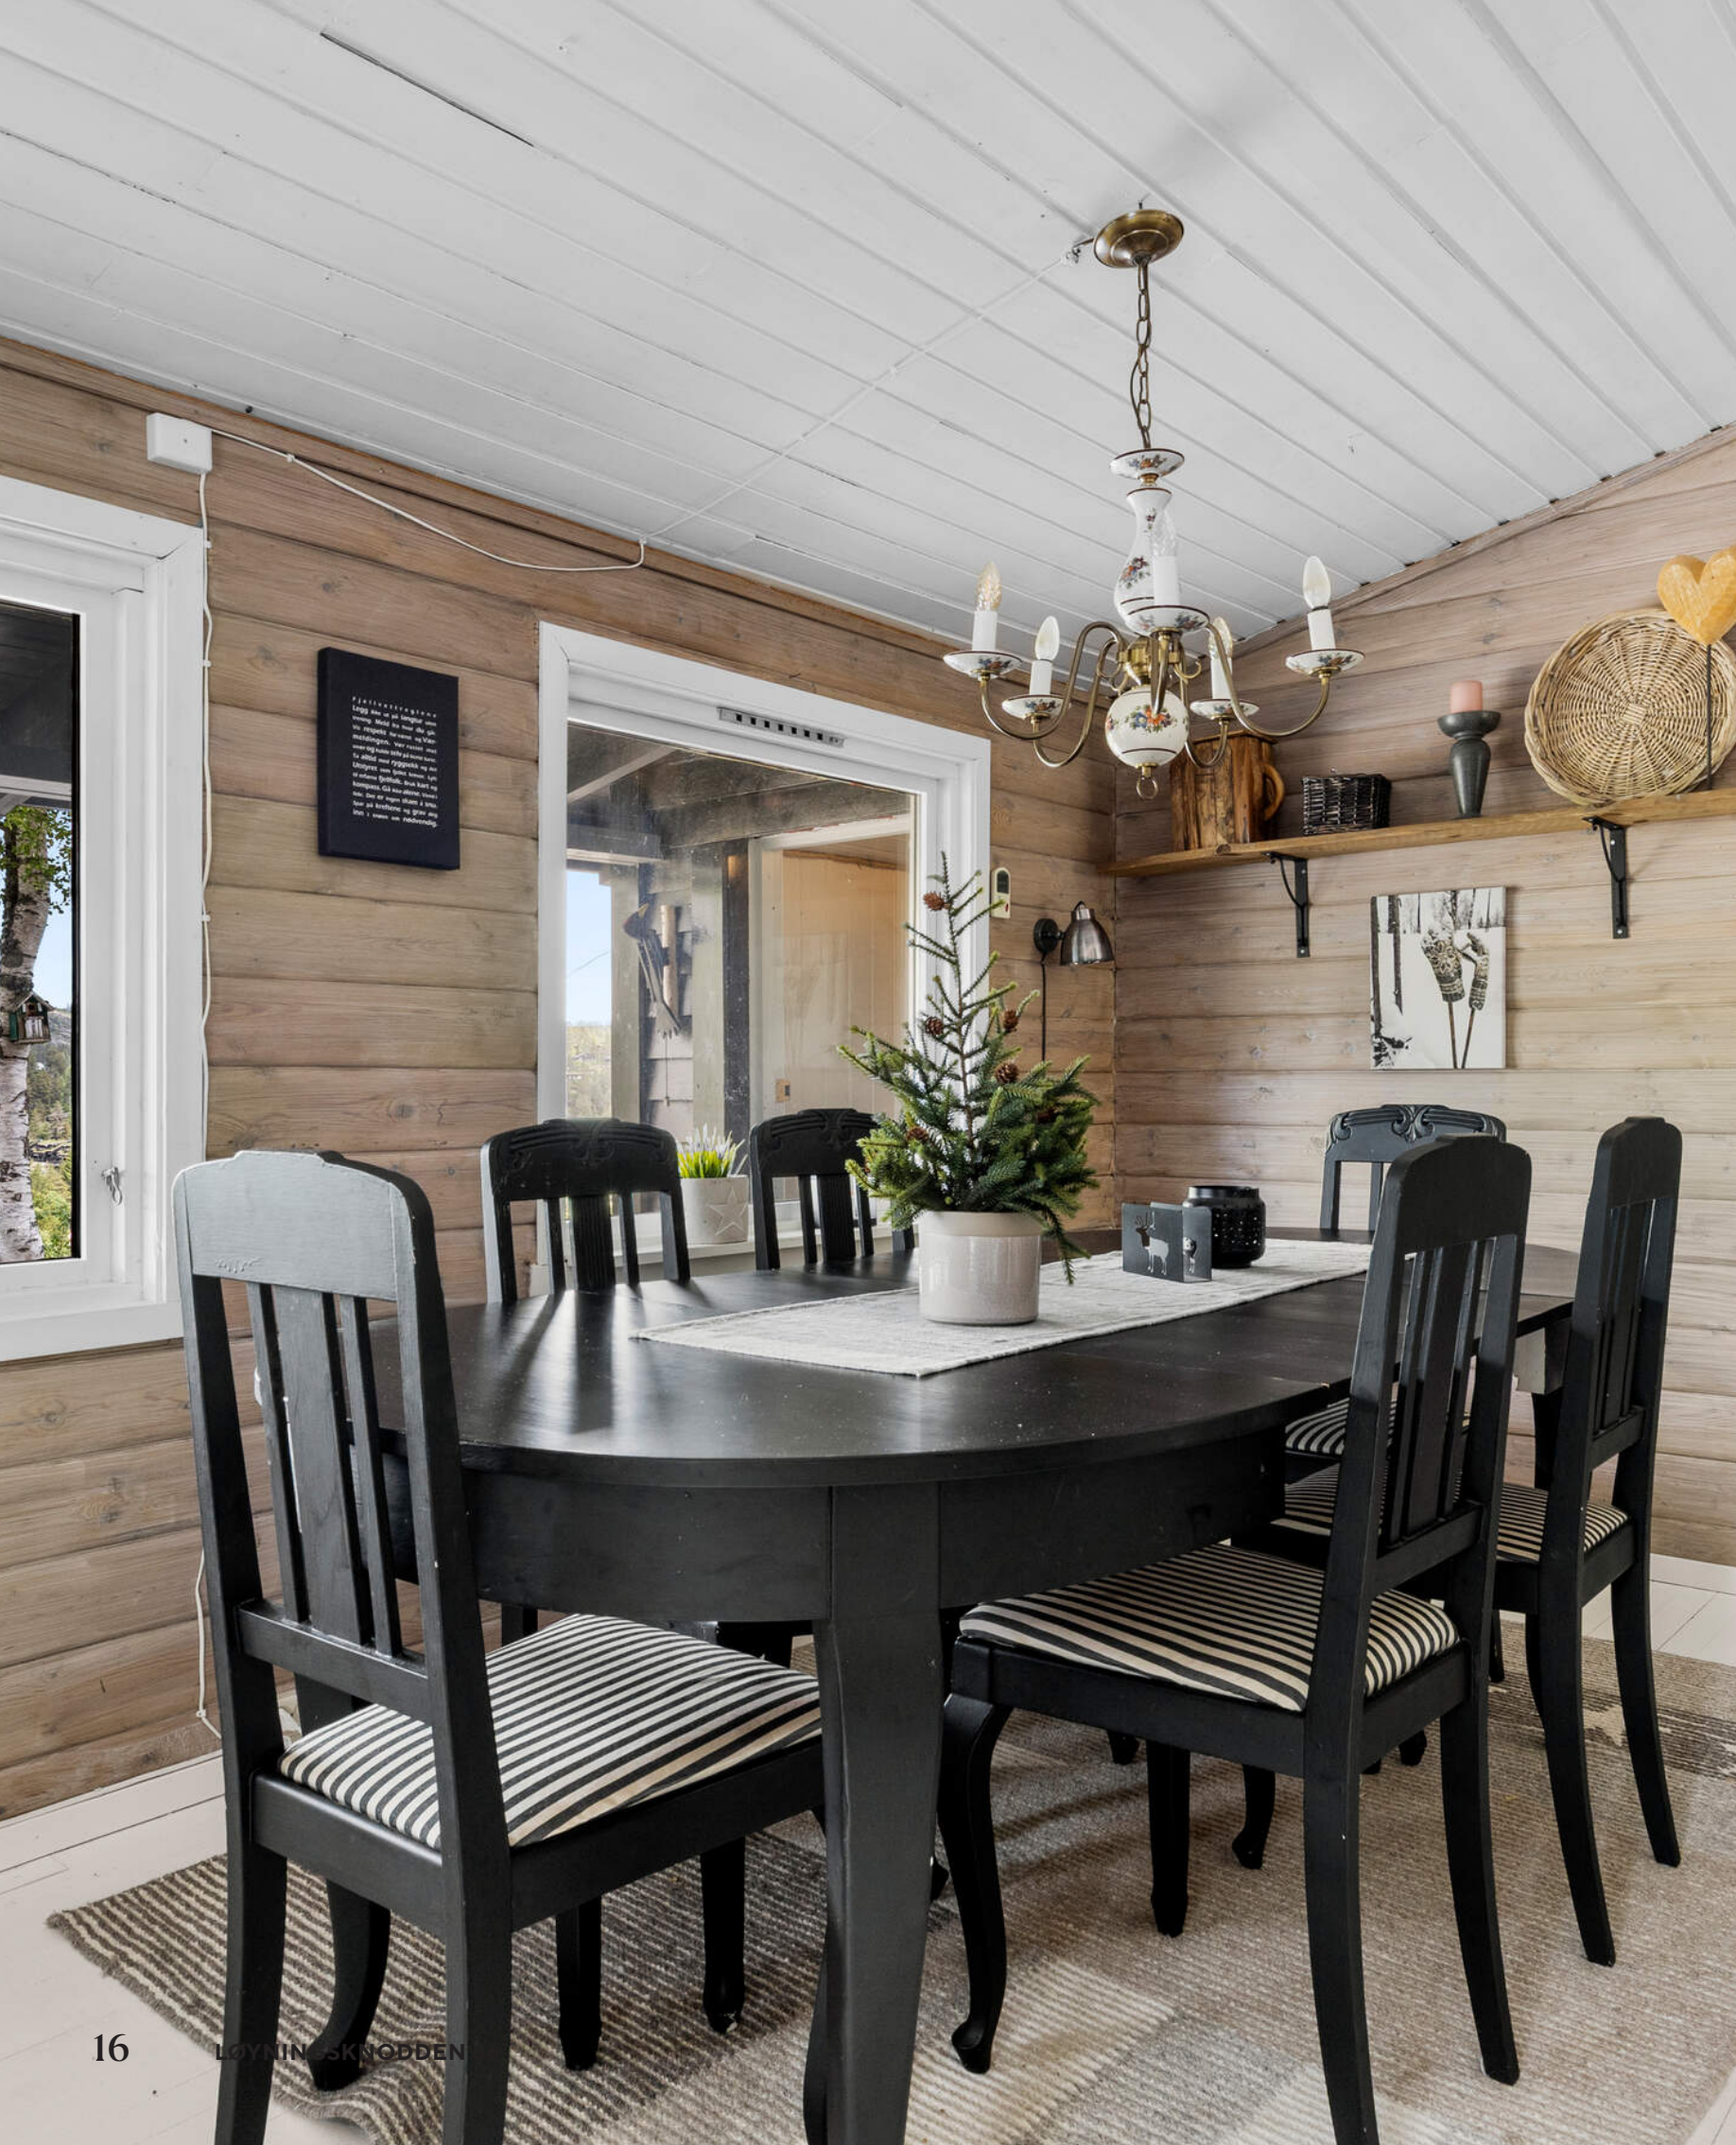
Terrengforhold,TG2

Generelt anbefales det fall bort fra yttervegg og taknedløp for overvann anbefales ledet bort fra vegger slik at man reduserer fuktpåkjenningen mest mulig.

Vurdering av avvik:  
- Det er avvik:  
- Det er ikke optimale terrengforhold rundt boligen. Man ønsker ideelt sett fall på terreng bort fra bolig slik at regnvann, snøsmelting mm dreneres bort. Noe vannsamling under/bak hytta.

Tiltak  
- Terrengforhold og overvann (fra regn/snøsmelting mm) må holdes under oppsyn. Terrengjustering må vurderes ved evt terrengarbeid, eller utbedring/fornyng av dreneringsløsninger rundt boligen.

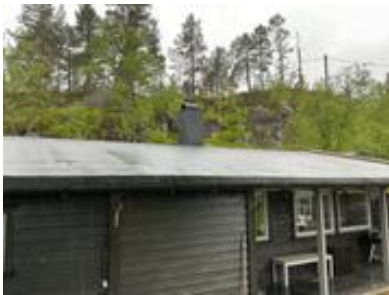
#### Nedløp og beslag

Pipe er beslått. Generelt anbefales det tilsyn for kontroll av takgjennomføringer/beslagsløsninger mm, spesielt høst/vinter ved kraftig nedbør/snø. Med dagens ekstremvær som tidvis oppstår så er disse punktene spesielt utsatt for mindre lekkasjer/fukt.

Lite luftespalte konstruksjon utv side. Lukket konstruksjoner hvor en ikke har kontrollmulighet ansees som risiko da det kan finnes skjulte feil og avvik.
