Flott 3-roms i veldrevet sameie

NEDRE STRANDGATE 35

Befaringsdato: 04.06.2026 Rapportdato: 09.06.2026 Oppdragsnr.: 13707-1720 Eiendomsverdi ref nr: XS1242
Autorisert foretak: Sivilingeniør Patrick Young AS Vår ref: HG

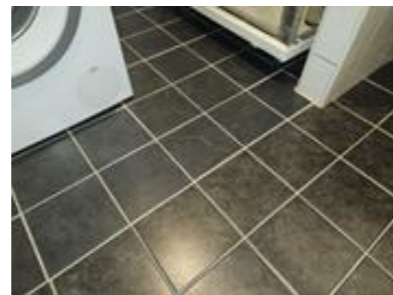
Det er lagt ny membran og nye fliser på deler av badegulvet. Flisene er ikke helt like.

Det kan med fordel etableres en fugetetting under dørstokken på badet. Dette er ikke en fullgod utbedring men det kan redusere risikoen for at vann renner ut i gangen.

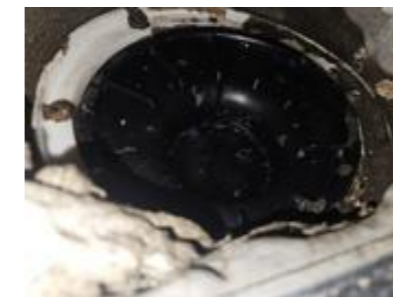
- Det må innhentes dokumentasjon. Manglende membran/tettesjikt medfører risiko for lekkasjer og fukt i konstruksjonen.

Plastsluk i gulvet. Vanskelig å se mansjett eller membran.

Det bør gjøres nærmere undersøkelser vedr slukmansjett, innhent dokumentasjon om mulig.

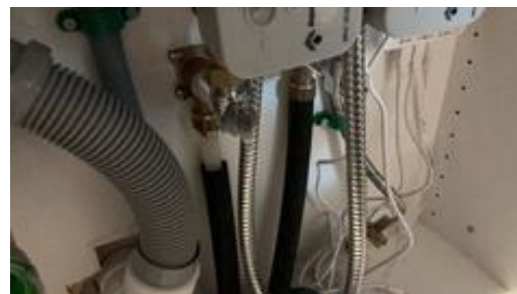
Fordelingskap for tappevann med stoppekraner

Det er ikke montert tettemuffer mellom vannrør og trekkerør ved avslutning i kjøkkenbenken. Dette kan medføre at evt lekkasjevann fra rørbrydd ikke ledes tilbake til skap, men renner ut i kjøkkenbenken.

- Det bør foretas tiltak på anlegget som sikrer bedre løsning på eventuelt lekkasjevann fra rør i rør system.

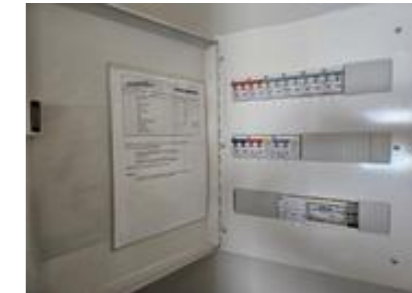
Det ble ikke observert åpenbare feil ved det elektriske anlegget. Det understrekes at dette er basert på enkle visuelle observasjoner, og at takstmannen ikke har elektrofaglig kompetanse.

Sikringskap med automatsikringer og kursfi
