## Nydelig enebolig med utsikt og sol

HOVDEVEGEN 34

Befaringsdato: 15.10.2026    Rapportdato: 21.10.2026    Oppdragsnr.: 13707-1780    Eiendomsverdi ref nr: JY8272  
Autorisert foretak: Young AS    Vår ref: HG

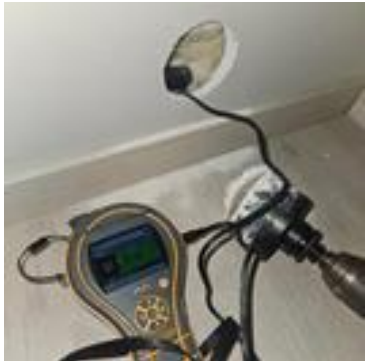
Borret hull i yttervegg under terrenget i gangen under trappen.  
Målt fukt i bunnsvillen med motstandsmåler uten unormalt utslag.  
Måleresultat 8,4 %

Ingen indikasjon på unormal fukt i vegg

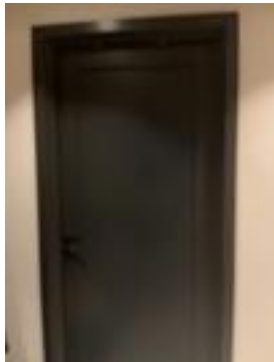
De innvendige dørene har karmer av tre og slette, malte dørblad.  
Slett, malt, lyd og brannbegrensende entredør mellom hoveddelen og utleiedelen i kjelleren.

Slette malte dører

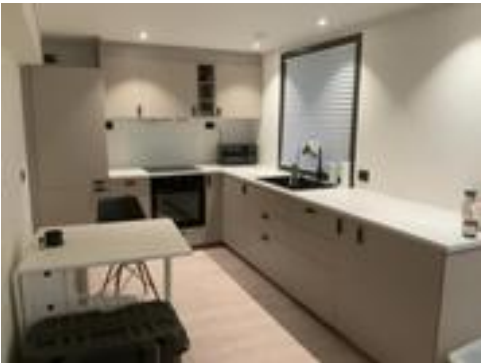
**Beskrivelse**  
Kjøkkeninnredningen i utleiedelen har malte fronter og laminert benkeplate.  
Nedfelt oppvaskkum av kompositt og nedfelt koketopp.  
Integrert stekeovn, oppvaskmaskin og kjøl / fryseskap.  
Komfyrvakt og system for lekkasjesikring.

Kjøkken utleiedel

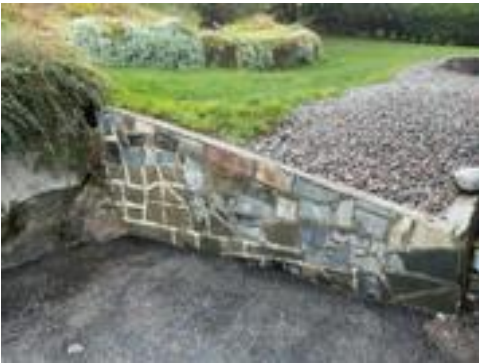
- Mangelfull sikring kan føre til fallulykker eller at personer mister støtte, med fare for alvorlig skade.

Det er ikke rekkverk langs støttemurene.  
Høyden på murene er stedvis større enn 50 cm.  
Her er det krav om rekkverk.

Støttemur av sparesteinsmur

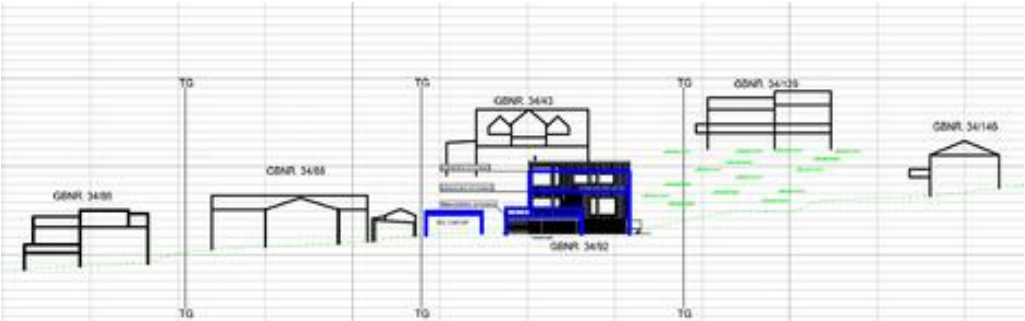
a) Høyde profil

I det konkrete tilfellet skal takformen endres fra saltak til pulttak. Gesimshøyden blir 1,9m høyere enn angitt maksimal høyden i reguleringsplanen (7,9m), mens møne på taket fjernes. Det er opparbeidet terreng profil av prosjekterende som vist ovenfor (a). Tegninger viser topografi av området og høyde plassering av omliggende bebyggelse. Blått omriss samsvarer dagens situasjon før ombygging. Omsøkt gesims overskrider eksisterende møne høyde i liten grad og ligger godt under regulert møne høyde. Sett i lys av nivå forskjell mellom omsøkte eiendommen og naboeiendommer gbnr. 34/43, 34/129 og 34/136, legger vi til grunn at solforholdene ikke endres nevneverdig sammenlignet med eksisterende takformen og den

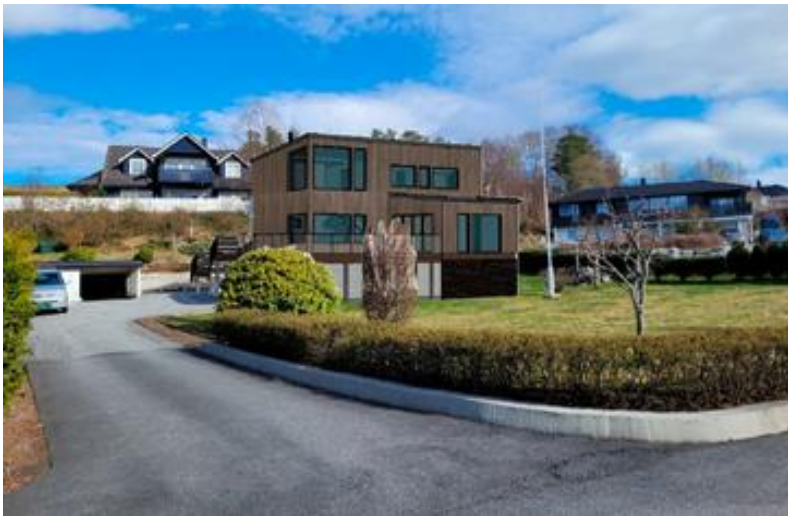
b) 3d perspektiv

omsøkte løsningen. Boligen på gbnr. 34/88 ligger lavere i terreng enn det omsøkte tiltaket, men det er over 18m avstand mellom husene. Det betyr at solforholdene i dette tilfelle blir også uendret. Høyere gesimshøyden vil ikke påvirke luft og utsyn mellom bygg, herunder brannvern hensyn. Dette på grunn av stor avstand mellom etablert bebyggelse. Når det gjelder totale «avtrykket» som bygningen skaper, kan bygningskroppen skille seg ut mer enn nå, på grunn av overskridelsen på gesimshøyden. Eksisterende terreng og beplantning rundt huset bidrar likevel til å skape et naturlig uttrykk som passer godt sammen med øvrig landskap. Volumet av bygningen, spesielt påbygget, balanseres for å unngå å dominere i nabolaget. Sett på 3d perspektiver blir boligen harmonisk tilpasset til omgivelser og vil ikke være dominerende, selv om så stor overskridelsen av gesimshøyden. Etter samlet vurdering vil tiltaket ikke komme i konflikt med hensynene gesimshøyden skal ivareta. Samlet sett blir hensynet på bestemmelsen tilsidesatt, men ikke i vesentlig grad.
