Arealeffektiv 1-roms  
leilighet m/hems i 3.  
etasje

ÅRÅSSVINGEN 10

# Tilstandsrapport

Befaringsdato: 30.07.2026    Rapportdato: 04.08.2026    Oppdragsnr.: 20000-1917    Eiendomsverdi ref nr: PF4007

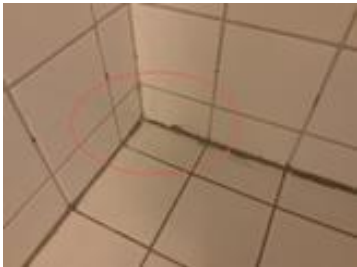
- Det er påvist sprekker i enkelte fliser i dusjonen
- Det er påvist at noen fliser har bom (hulrom under).

- Sprekker i fliser kan føre til at fukt trenger inn bak flislaget, noe som kan gi skjulte fuktskader, muggvekst og redusert levetid på konstruksjonen.

- De skadde flisene er registrert i dusjonen. Flis og fuger utgjør normalt ikke det primære tettesjiktet i en våtromskonstruksjon; det vanntette sjiktet (membran) er normalt plassert bak eller under flislaget. En enkelt skadet flis vil derfor normalt ikke medføre umiddelbar risiko for fuktgjennomtrenging dersom membranen er intakt. Forholdet kan likevel føre til økt vanninntrengning i flislaget og belastning på underliggende konstruksjon over tid. Det anbefales derfor å følge med på området, og ved behov skifte den skadete flisen eller utbedre overflaten for å redusere fuktbelastningen og opprettholde normal funksjon i våtsonen.

- Bom i fliser betyr at det er mangelfull heft mellom flis og underlag. Dette kan over tid føre til at flisene løsner eller sprekker, særlig i områder som utsettes for vannbelastning og bevegelser. Forholdet innebærer ikke nødvendigvis at det er feil ved membranen, men løse eller skadde fliser bør følges opp. Det anbefales å kontrollere utviklingen og skifte eller feste berørte fliser dersom bomområdet øker, flisene beveger seg eller det oppstår nye sprekker.

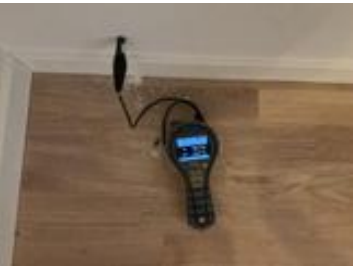
Måling av RH i hulrom viser akseptabelt nivå.

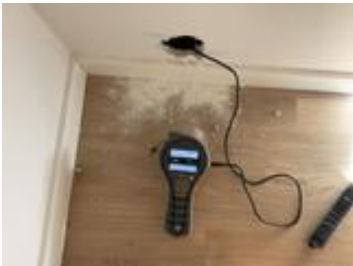
Måling med pigg i trevirke indikerer vektprosent i trevirke under 8%, som betyr at trevirket er tørt
