## Stilig loftsleilighet

ØVRE STRANDGATE 34

# Tilstandsrapport

## LEILIGHET

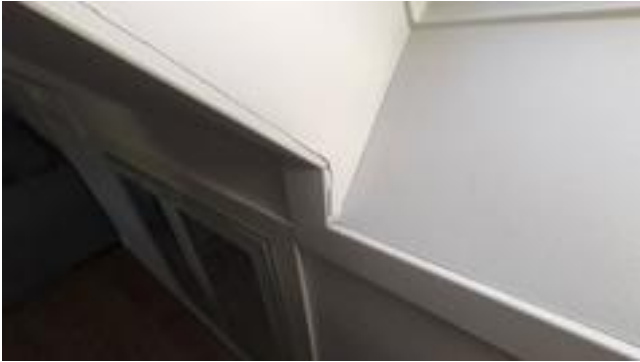
Eksempel på mindre sprekker som er definert som TG1.

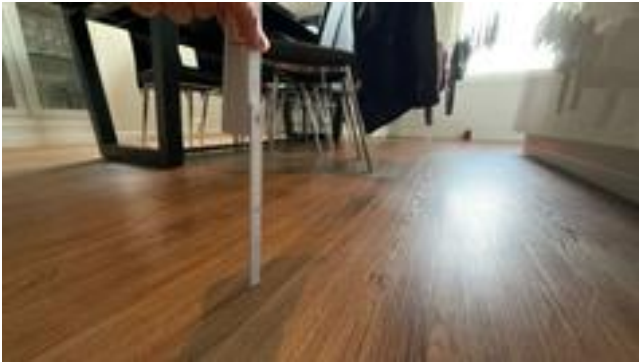
TG 3 **Etasjeskille/gulv mot grunn**

Det er etasjeskiller av trebjelkelag. Det er foretatt stikk kontroll av skjevhet i to rom i hver etasje i henhold til standardens krav. Den aktuelle boligen var møblert ved befaring og det kan ikke utelukkes at andre avvik oppdages når boligen er uinnredet.

Tilstandsgrad 3 gis med bakgrunn i standardens krav til godkjente måleavvik.

- Hovedavviket ble observert i stue, men det er generelt litt skjevheter rundt om.

Utfyllende beskrivelse av tiltak/ konsekvens:  
- Uten utbedring kan det få konsekvens for møbler og bytte av gulv.

Kostnadsestimat: 100 000 - 300 000

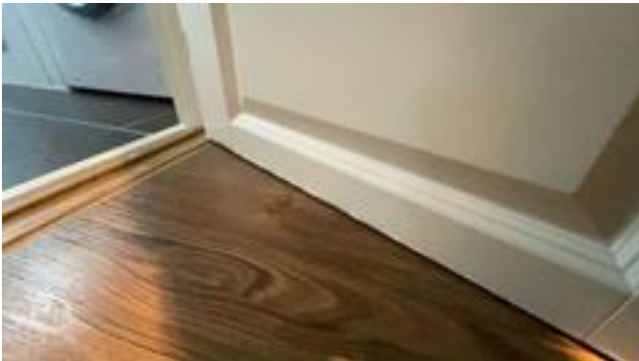
- Vurdering av avvik:**
- Enkelte av innvendige dører har en del slitasje.

Utfyllende beskrivelse av avvik:  
- Det er foretatt stikk kontroll av enkelte dører. Det er observert dørbled som subber mot karm.  
- Dør til badet har posnet litt opp i bunn.

Dør til badet er litt posnet opp

- Konsekvens/tiltak**
- Lokal utbedring må påregnes.

Utfyllende beskrivelse av tiltak/ konsekvens:  
- Manglende utbedring av opposning kan medføre videreutvikling av opposning.  
- Manglende utbedring/ tiltak kan føre til at enkelte dører kan bli vanskelig å lukke/åpne.

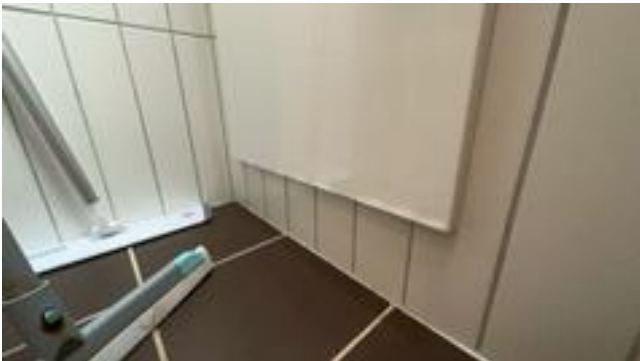
- Vurdering av avvik:**
- Det er ikke påvist tilfredsstillende løsning for å synliggjøre lekkasje fra innebygget susterne.
  - Det er påvist skader på innredning.

Utfyllende beskrivelse av avvik:  
- Dører mot kott har posnet litt opp og håndtak til innredning er slitt.

Oppsnete dører

- Konsekvens/tiltak**
- Det må gjøres tiltak for å lukke avviket.

Utfyllende beskrivelse av tiltak/ konsekvens:  
-Skade er først og fremst av visuell betydning og utbedres ved behov.  
- Manglende utbedring medfører fare for videreutvikling av opposning.

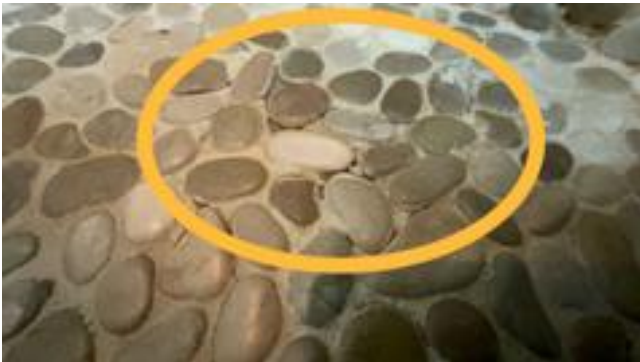
- Vurdering av avvik:**
- Det er påvist at flisfuger har riss/sprekker.

Utfyllende beskrivelse av avvik:  
- Mindre sprekker og skader i betong- og silikolfuger er observert.

Sprekker i betongfuger

Utfyllende beskrivelse av tiltak/ konsekvens:  
-Manglende utbedring kan medføre lekkasjerelaterte utfordringer og videreutvikling av sprekker, samt økt belastning på underliggende membran.

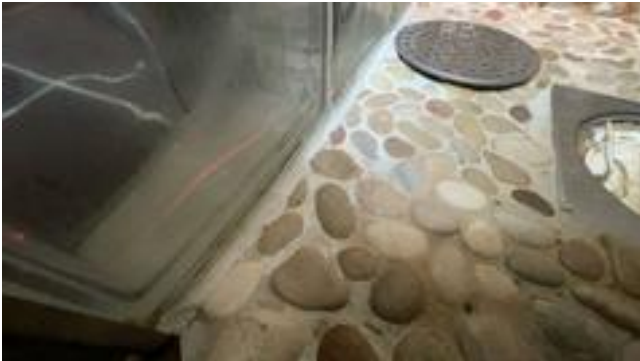
Sprekker i silikolfuger

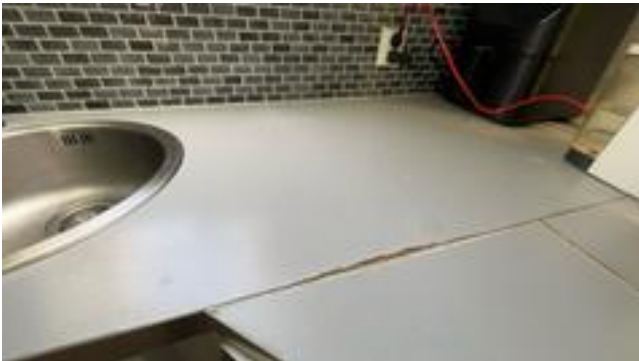
- Det er påvist skader på overflater/kjøkkeninnredning utover normal slitasjegrad.

- Benkeplaten er skadet flere plasser
- Det mangler sokkellist foran oppvaskmaskin.
- Mindre merker og hakk er observert.

Benkeplate er skadet

- Påviste skader må utbedres.
- Andre tiltak:

- Manglende utbedring/ tiltak kan føre til videreutvikling av skade.
