Stilig loftsleilighet

ØVRE STRANDGATE 34

Tilstandsrapport

LEILIGHET

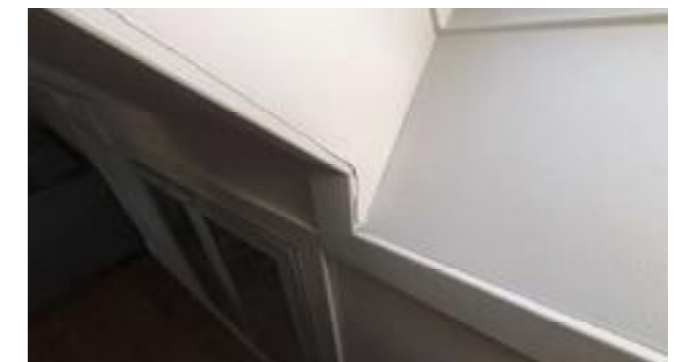
På gulvet er det laminat og på vegger er det malte flater. I himling/ innvendig takflate er det malte flater. Innvendige overflater har mindre merker og hakk, men disse er vurdert til å falle inn under normal slitasje og utløser ikke annen tilstandsgrad.

Eksempel på mindre sprekker som er definert som TG1.

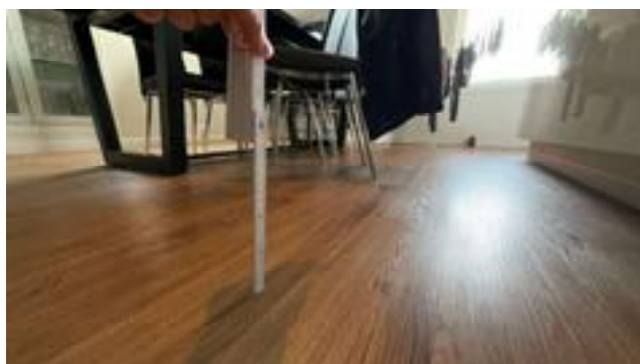
- Målt høydeforskjell på over 30 mm gjennom hele rommet. Tilstandsgrad 3 gis med bakgrunn i standardens krav til godkjente måleavvik.

- Hovedavviket ble observert i stue, men det er generelt litt skjevheter rundt om.

- Uten utbedring kan det få konsekvens for møbler og bytte av gulv.

Kostnadsestimat: 100 000 - 300 000

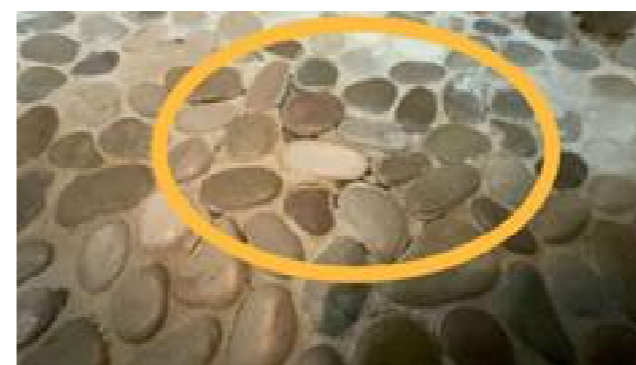
- Mindre sprekker og skader i betong- og silikonfuger er observert.

Sprekker i betongfuger

-Manglende utbedring kan medføre lekkasjerelaterte utfordringer og viderutvikling av sprekker, samt økt belastning på underliggende membran.

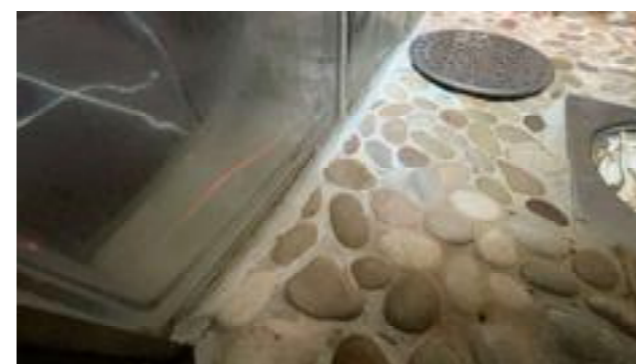
Sprekker i silikonfuger

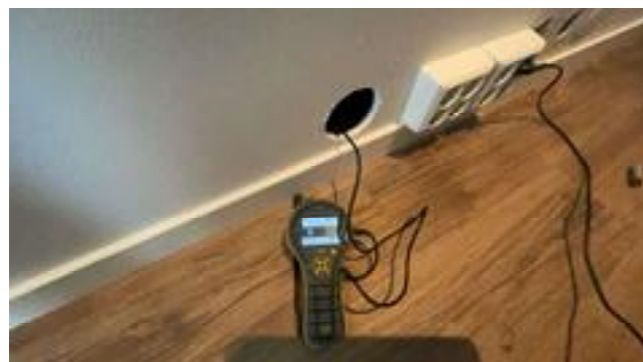
KJØKKEN

har skader i området rundt oppvaskmaskin. Skjøten mellom benkeplater er/har sprukket noe opp. Det er downlights i stue og kjøkken.

Benkeplate er skadet

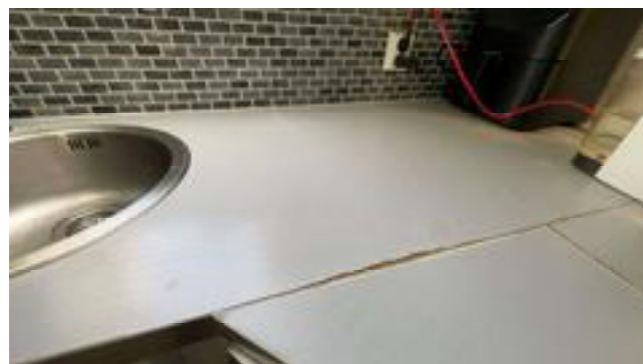
- Benkeplaten er skadet flere plasser
- Det mangler sokkellist foran oppvaskmaskin.
- Mindre merker og hakk er observert.

- Påviste skader må utbedres.
- Andre tiltak:

- Manglende utbedring/ tiltak kan føre til videreutvikling av skade.

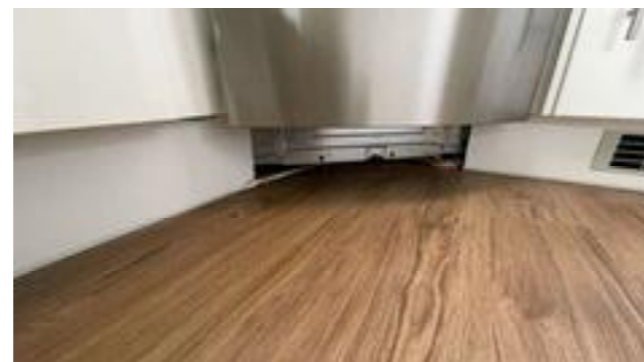
4. ETASJE > STUE/KJØKKEN

10.1 Avtrekk

Varmtvannstanken er plassert bak kjøkkenbenk i følge eldre takst og ikke kontrollert.

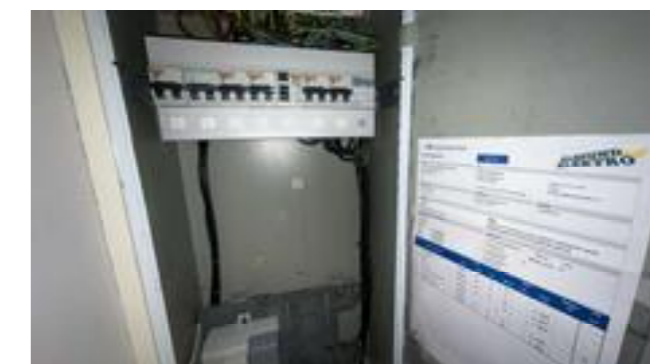
Inntak og sikringsskap

10. Er det tegn på at kabelinnføringer og hull i inntak og sikringsskap ikke er tette, så langt dette er mulig å sjekke uten å fjerne kapslinger?
Nei
11. Finnes det kursfortegnelse, og er den i samsvar med antall sikringer?
Nei
12. Foreta en helhetsvurdering av det elektriske anlegget, dets alder, allmenne tilstand og fare for liv og helse. Bør det elektriske anlegget ha en utvidet el-kontroll?
Ja Anbefaler at en kontakter sist brukte elektriker for å avklare hva sikring 8 går til. Den er ikke beskrevet noen plass.
