KLOKKERSKOGEN 11B

Befaringsdato: 25.03.2026    Rapportdato: 14.05.2026    Oppdragsnr.: 18492-1359    Eiendomsverdi ref nr: MP4182

Autorisert foretak: KAA Bygg-Takst AS    Sertifisert Takstingeniør: Ketil A. Asbjørnsen

## Tilstandsrapport

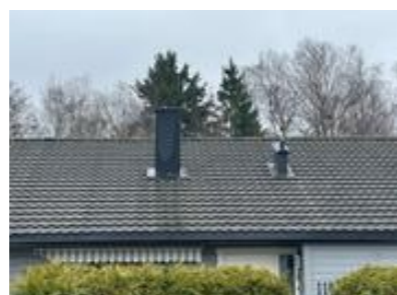
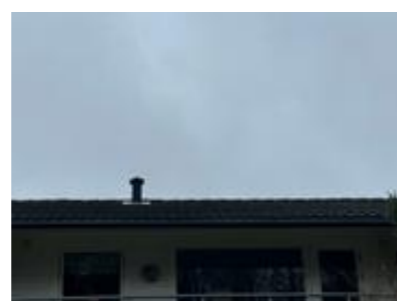
Mer enn halvparten av forventet brukstid på undertaket er passert, noe som øker risikoen for lekkasjer og følgeskader i konstruksjonen. Videre oppfølging og planlegging av vedlikehold bør vurderes for å unngå kostbare skader.

Det anbefales å få utført en grundigere inspeksjon av taket av fagperson under sikre forhold, for å avdekke eventuelle skjulte skader.

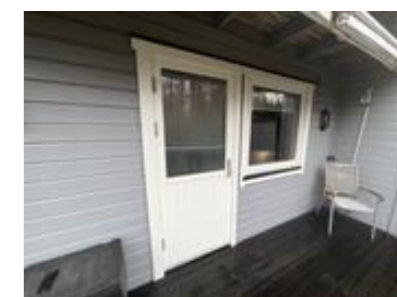
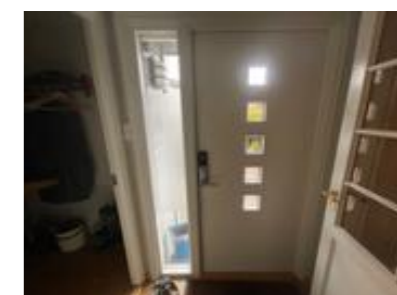
#### TO 1 Vinduer

Kontrollerte vinduer har god åpne- og lukke funksjon. Det anmerkes at ikke alle vinduer er funksjonstest et.

**Årstall:** 2016 **Kilde:** Produksjonsår på produkt

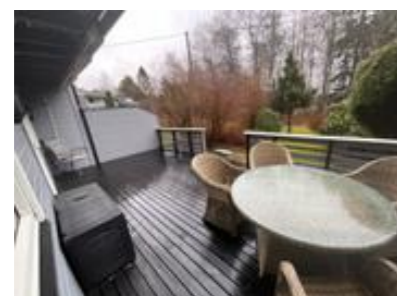
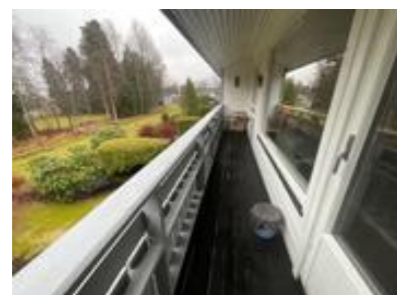
- Utvendig - Balkonger, terrasser og rom under balkonger  
Avvik: Det ble registrert noe skjevhet i plattingen.

Det bør vurderes utbedring av skjevheten i plattingen for å unngå ytterligere deformasjon eller skader over tid, samt for å sikre trygg bruk og forlenge konstruksjonens levetid.

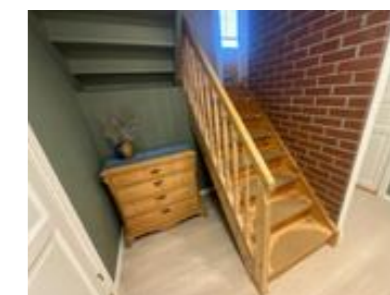
Trapp mellom etasjene i furu utførelse.

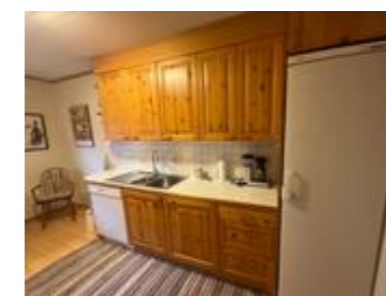
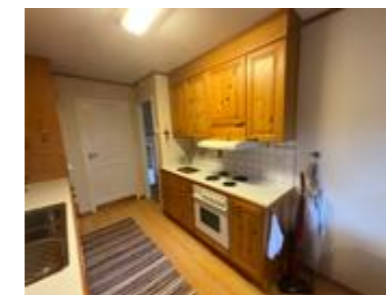
Kjøkkeninnredning med helte profilerte fronter og benkeplater av laminat med nedfelt kjøkkenvask. Innredningen består av under og over skap med integrerte hvitevarer som oppvaskmaskin, komfyr, koke topp og kjøleskap  
Kjøkkeninnredningen har normal slitasje ut fra alder, noe justeringer o.l må kunne påregnes på kjøkken innredning. Alder og tilstand på hvitevarer er ikke vurdert, kun innredning og rommet for øvrig.

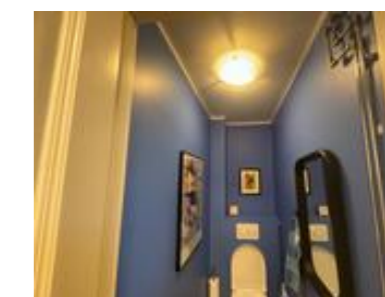
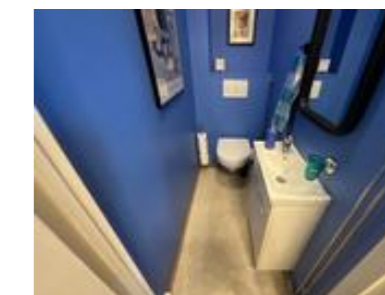
Toalett rom pusset opp i 2023 med nytt toalett og nye overflater.

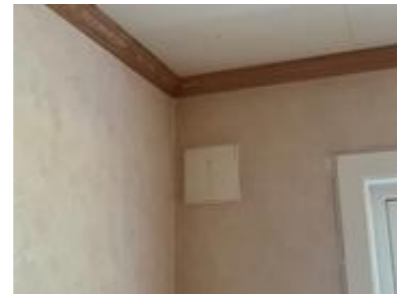
Boligen har ventiler i vindusrammene samt luker i veggene. Dette har fungert bra ut fra dagens bruk. Ved endret bruk av boligen kan dette endre seg.

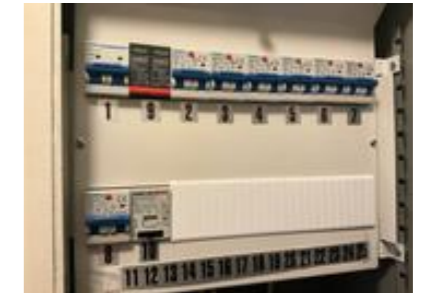
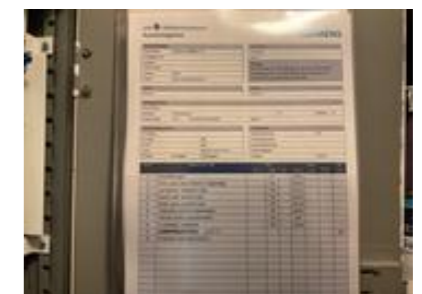
Påkostninger:  
Ny innmat i sikringskap november 2022  
lagt opp varme folie på gulv i gang og i underetasje i 2021

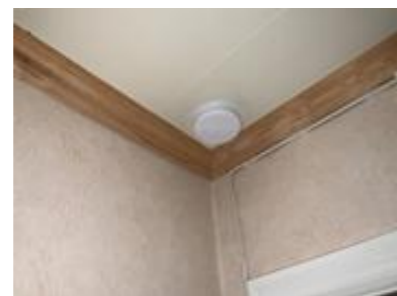
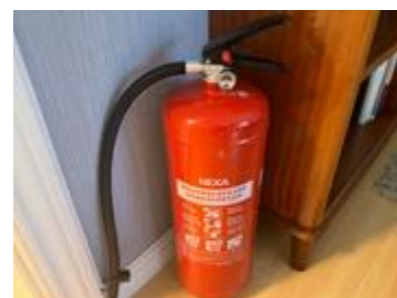
- Det er ikke foretatt radonmålinger, og bygget er heller ikke utført med radonsperre.
- Det er tegn på avvik i branncelleinndeling ut ifra dagens byggt tekniske forskrift.
- Det mangler håndløper på vegg i det innvendige trappeløpet.

- For å avklare omfanget av avvik ved branncelleinndeling må det gjøres nærmere undersøkelser av en kvalifisert fagkyndig person. Brannen kan spre seg raskere ved avvik i branncelleinndelingen.
- Det bør gjennomføres radonmålinger.
- Håndløper på innvendig trapp bør monteres, men det var ikke krav på byggetidspunktet.

Det bør gjennomføres radonmålinger for å avdekke eventuelle forhøyede radonnivåer. Manglende radonsperre og fravær av målinger medfører usikkerhet om innemiljøet, og det er risiko for helseskadelige radonkonsentrasjoner i bygget.

Det bør monteres håndløper på vegg i det innvendige trappeløpet for å redusere risikoen for fallulykker.

Manglende oppfølging av disse tiltakene kan medføre økt risiko for helseskader, brannspredning, tap av liv og verdier, samt personskader ved fall.
