## Nyopusset familiebolig over 2 plan

**RYGJAVEIEN 17B**

## TEKNISK GJENNOMGANG

**Bygningssakkyndig**  
Norsk Byggkontroll AS (befaringsdato: Tirsdag, 24. februar  
2026)

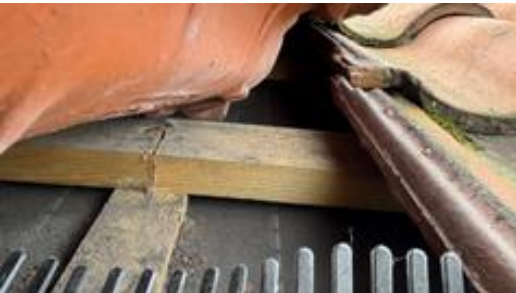
Nytt undertak med papp, sløyfer og lekter ble etablert i 2022. Takpanner av tegl er av eldre dato. Arbeidet ble utført av Bygg service AS.

Undertak er nytt i 2022.

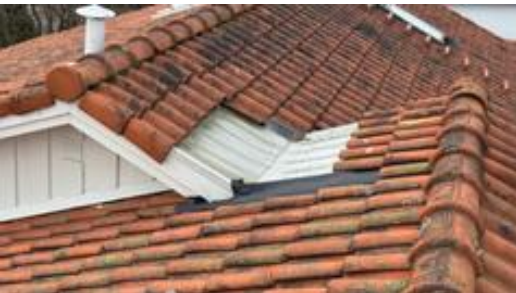
- Det er påvist avvik i beslagløsninger.
- Det mangler snøfangere på hele eller deler av taket, men det var ikke krav om dette på byggemeldingstidspunktet.

Eldre beslag i overgang nabo

Beslag og takhatt med rustdannelse bør oppdateres med nye.

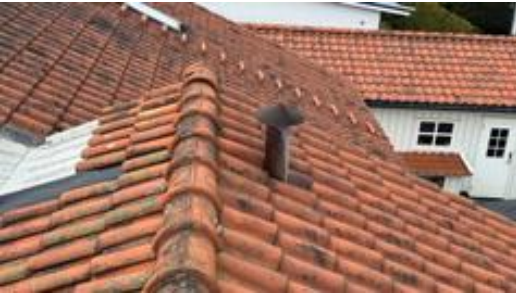
Takhatt bør byttes (rust)

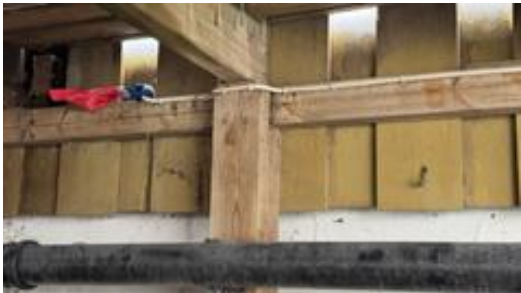
Kledning under terrassenivå og bak bærer på vegg står utsatt til.

Det bør monteres overgangsbeslag og sørges for tilstrekkelig beskyttelse av kledning som står utsatt til, spesielt der bæring er montert direkte på kledningen.

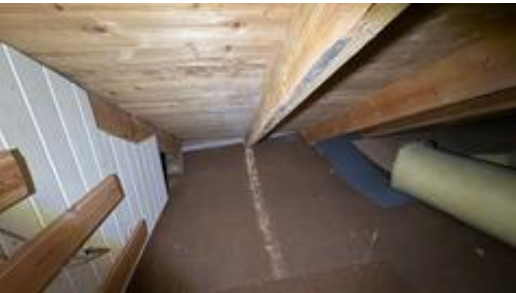
- Det er begrenset/dårlig ventilering av takkonstruksjonen.
- Det er registrert symptom på aktivitet fra skadedyr.

Borrebilleaktivitet fra sperr.

Isolasjonen bør oppgraderes for å tilfredsstille dagens krav til isolasjon. I prosessen anbefales behandling mot borebiller. Bedre ventilering av loft anbefales.

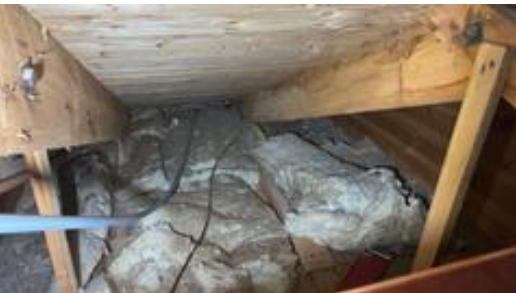
Isolasjon fra byggeår tilfredsstiller ikke dagens krav.

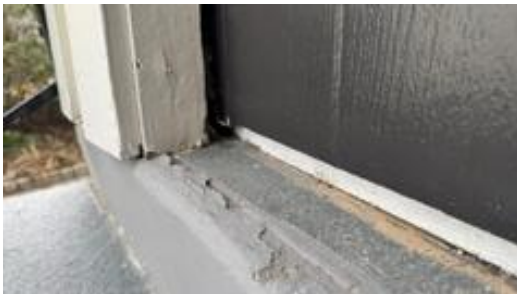
- Det er påvist avvik rundt innsettsdetaljer.

Løsning under entredørens terskel er ikke tilfredstillende

Løsningen under entredørens terskel og terrassedøren bør utbedres for å sikre korrekt tetting og hindre fuktinntrengning. Dersom tiltak ikke gjennomføres, kan det oppstå fuktskader i tilstøtende konstruksjoner.

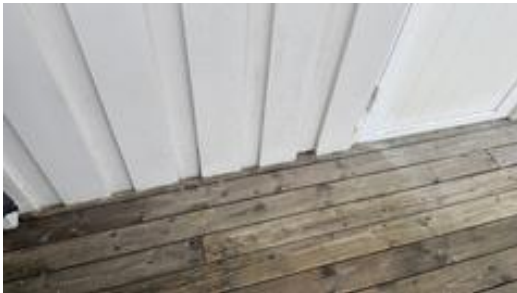
Det er ikke oppbrett opp under terrassedørens terskel. Kledning i kontakt med terrassegulv.

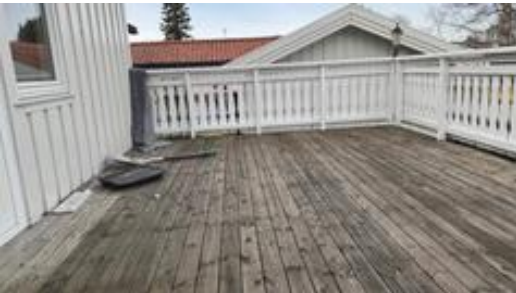
Terrasse montert på kledning uten beslag i overgang

Overgangsbeslag bør monteres mellom husvegg og balkong/terrassegulv for å hindre fuktinntrengning i konstruksjonen. Kledning under trapp ut fra stue bør beskyttes eller utbedres for å redusere risiko.

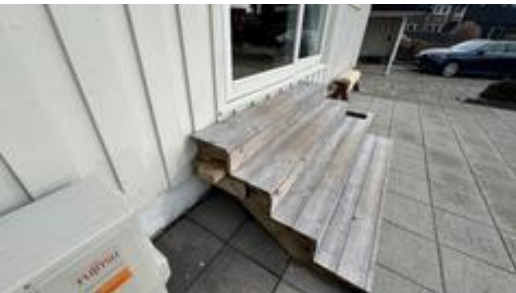
Trappe mangler håndrekker på begge sider

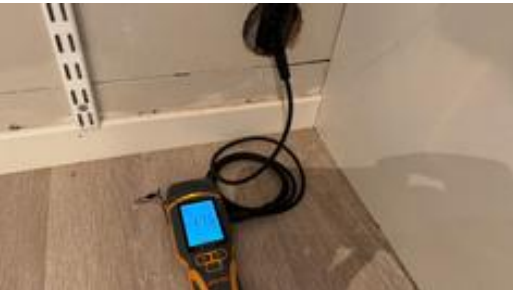
- Det er gjennom målinger påvist høyt fuktnivå i trevegger i underetg./kjeller, det er derfor ikke foretatt hulltaking

Målt verdi er registrert med 17,6 vekt% med påregnelig risiko i målt område. Det kan ikke utelukkes lavere og høyere verdier andre steder enn i målepunkt.

Søk med fuktindikator gir grønn sone i soverommets ytre hjørne.

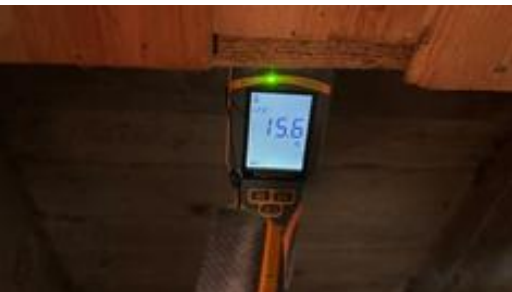
15,6 vekt% anses å være innefor å være tørt i bjelkelag.

Det bør etableres bedre ventilering i krypkjelleren for å sikre tilstrekkelig luftgjennomstrømning. Borebilleaktivitet i etasjeskille er forventbart for bygg av denne alder.

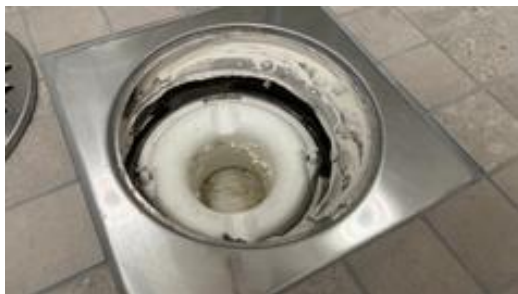
Kontroll i sluk avdekker ingen synlige avvik. Membran er synlig under klemring.

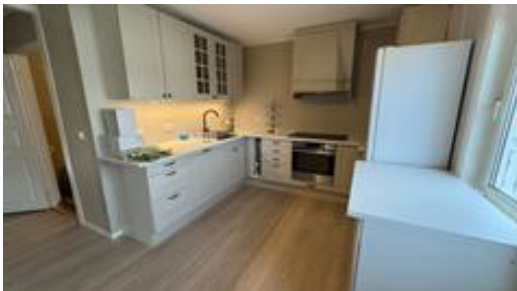
Vannlås i benk er funnet i orden. Fuktsøk med fuktindikator foran vask, oppvaskmaskin og plassering for kjøleskap uten negative utslag.

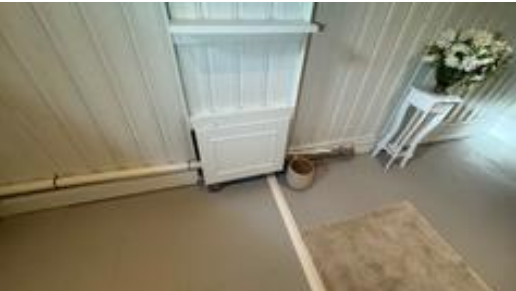
Hovedstoppekrane befinner seg bak luke.

- Det er ikke behov for utbedringstiltak siden anlegget fungerer i dag, men ut ifra alder kan skader plutselig oppstå på eldre anlegg.

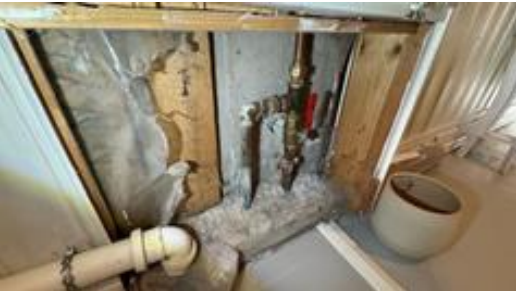
Vannledninger fra byggeår, nyere stoppekrane.

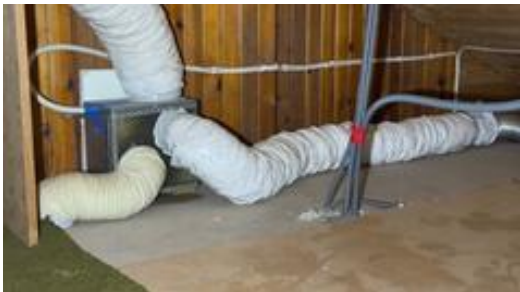
Eldre Flebu motor.

Det anbefales å skifte ut ventilasjonsmotoren eller la avtrekket fra kjøkken og bad gå direkte ut, for å sikre tilfredsstillende ventilasjon.

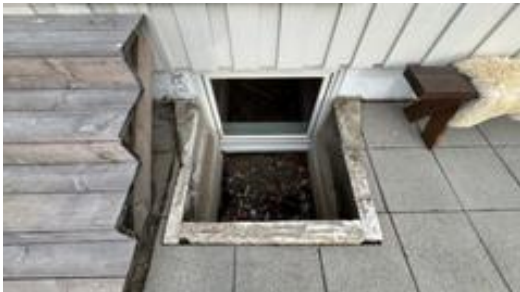
Lysgrav må sikres med lett demonterbar rist eller rekkverk.

- Det bør gjennomføres radonmålinger.
- Det er ikke krav om utbedring av åpninger i innvendige trapper opp til dagens krav.
- Håndløper på innvendig trapp bør monteres, men det var ikke krav på byggetidspunktet.
- For å avklare omfanget av avvik ved branncelleinndeling må det gjøres nærmere undersøkelser av en kvalifisert fagkyndig person. Brannen kan spre seg raskere ved avvik i branncelleinndelingen.
- Rekkverk for utvendige trapper må monteres for å lukke avviket.
