NADLANE 46

# NADLANE

Bygningssakskyndig  
Ken Abbedissen (befaringsdato: Torsdag, 2. juli 2026)

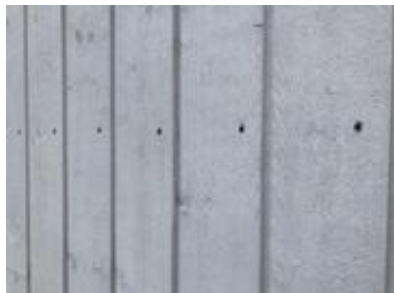
- Bygningen er fra 2018, og utvendig kledning fremstår i dag med kun original fabrikkgrunning. Det er ikke påført det foreskrevne toppstrøket/sluttbehandlingen etter montering.

- For å forhindre ytterligere nedbrytning og fuktskader i treverket, må hele fasaden vaskes grundig, eventuelt grunnes på nytt der grunningen er slitt bort, og påføres minimum to strøk utvendig maling eller beis snarest mulig.

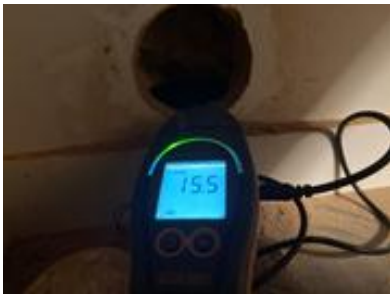
Gulvet har beleg, og veggene er innvendig utforede vegger på grunnmur. Hulltaking er foretatt, uten å påvise unormale forhold. Målte verdi 15,5 % er ok - grønt

Fuktighet over 17 vektprosent øker faren for råte og muggsoppvekst dramatisk. Hvis fuktinnholdet ligger over 20 vektprosent, er allerede muggsoppen dannet

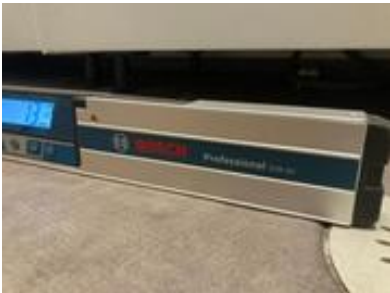
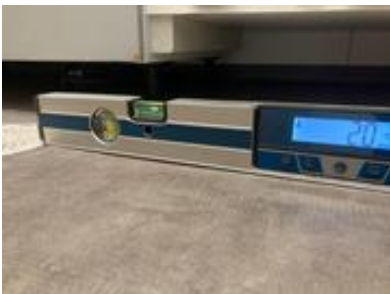
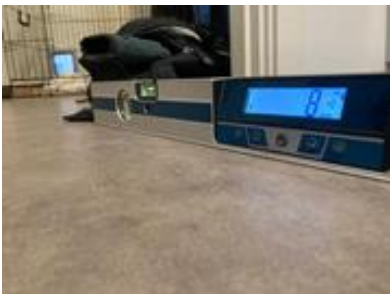
- Det er påvist avvik i fallforhold til sluk i forhold til krav i forskrift på befaringstidspunktet.

- Til tross for avviket i fall/høydeforskjell til sluk, vil gulvet fortsatt kunne lede vann mot sluket, men med redusert effektivitet. Dette kan potensielt øke risikoen for vannansamling i enkelte områder av badet.

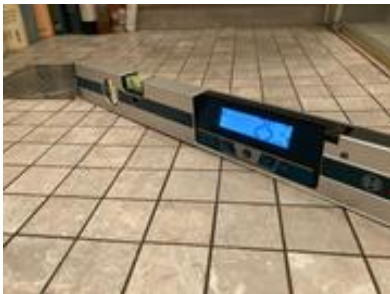
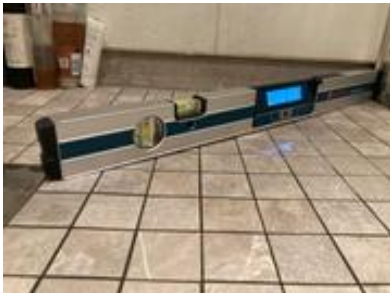
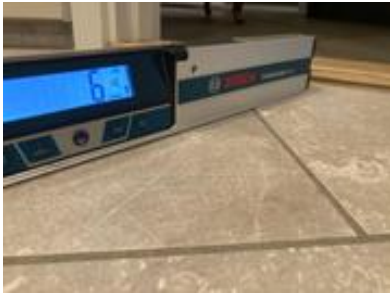
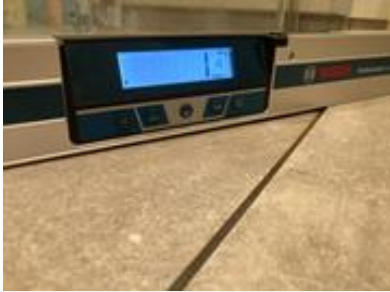
- Det er påvist avvik i fallforhold til sluk i forhold til krav i forskrift på befaringstidspunktet.

- Til tross for avviket i fall/høydeforskjell til sluk, vil gulvet fortsatt kunne lede vann mot sluket, men med redusert effektivitet. Dette kan potensielt øke risikoen for vannansamling i enkelte områder av badet.

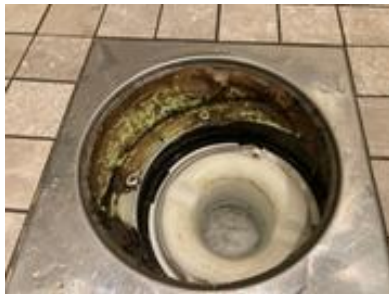
Våtrommet har påstrykningsmembran/smøremembran på gulv, plastsluk og høydeforskjell fra toppen av sluket til toppen av membran ved dørterskelen er 30 mm.

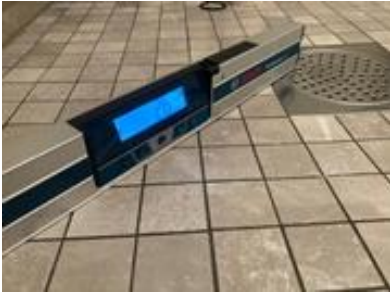
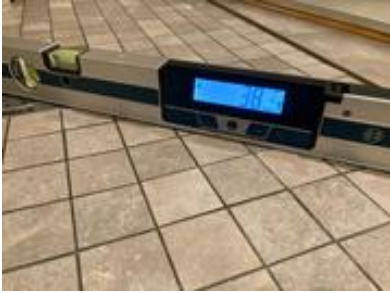
- Det er påvist avvik i fallforhold til sluk i forhold til krav i forskrift på befaringstidspunktet.

- Til tross for avviket i fall/høydeforskjell til sluk, vil gulvet fortsatt kunne lede vann mot sluket, men med redusert effektivitet. Dette kan potensielt øke risikoen for vannansamling i enkelte områder av badet.

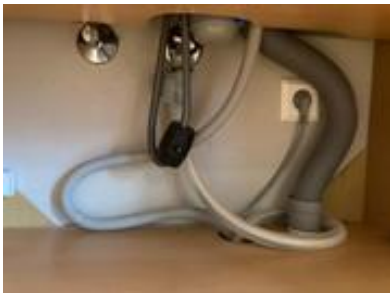
Rørøpplagg i skap under vask

Huseby kjøkken  
Kjøkkenet har kjøkkeninnredning med glatte fronter og benkeplate i laminat. Det er kjøl/fryseskap, oppvaskmaskin, induksjonstopp, en stekeovn kombinert med mikrobølgeovn og en stekeovn med dampfunksjon, kaffemaskin og oppvaskkum av stål. Det er glassplate på vegg ved induksjonstopp og ved vask  
Teknisk tilstand på hvitevarer er ikke kontrollert.

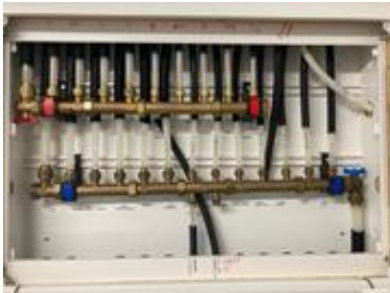
Innvendige vannledninger er utført med plast (rør-i-rør) og er besikttet i rørskap.
