Enderekkehus med fire soverom

VOLLAVEGEN 47A

Adresse: Vollavegen 47A, 5261 INDRE ARNA

Tilstandsrapport

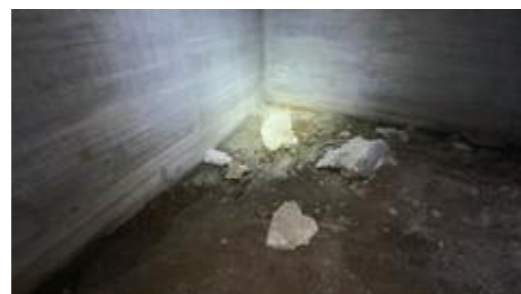
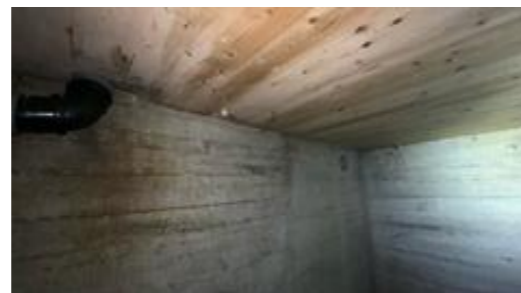
TG 3 Krypkjeller

- Det er manglende fuktsperre på bakken.
- Det er fukt på grunn og høy fuktighet i blindkjeller.

- Fuktsperre på bakken bør etableres.

Det må etableres fuktsperre mot grunn og bedre ventilering i krypkjeller.

Kostnadsestimat: 20 000 - 100 000

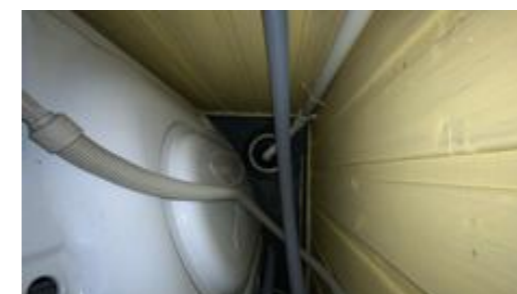
1. ETASJE > VASKEROM

TG 2 Tilliggende konstruksjoner våtrom

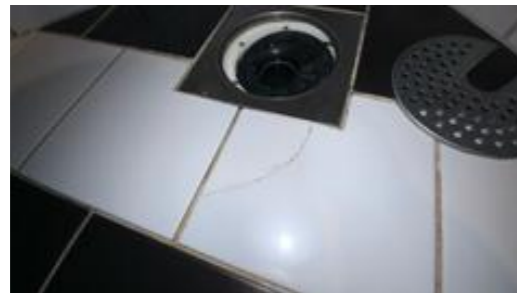
1. ETASJE > BAD

TO 2 Sluk, membran og tettesjikt

- Overvåk tilstanden jevnlig. For å få tilstandsgrad 0 eller 1 må tettesjiktet skiftes ut, men tidspunktet for når dette er nødvendig er vanskelig å si noe om.

Det er ikke påkrevd med strakstiltak. Mer enn halvparten av forventet brukstid er oppbrukt for membranen.

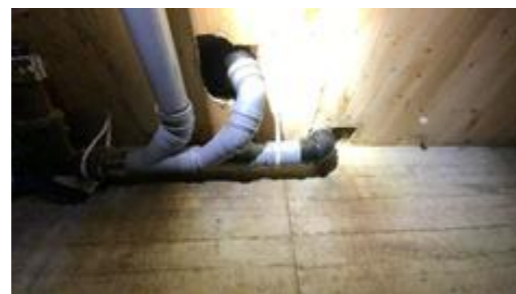
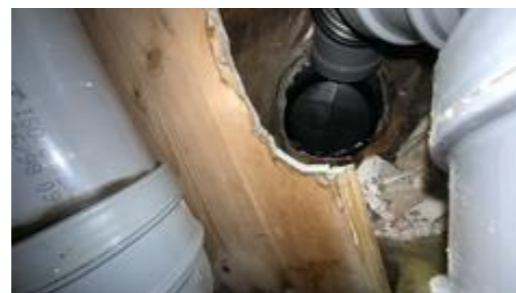
- Det er registrert symptom på fuktskader. Det ble registrert høye fuktverdier i bjelkelag mot blindkjeller.

- Det må foretas tiltak for å lukke avviket.

Det er ikke påkrevd med strakstiltak, men det nærmer seg tid for oppussing av bad.
