Meget pen  
leilighet i  
1. etasje

STASJONSVEIEN 56D

# SARPSBORG - SKJEBERG

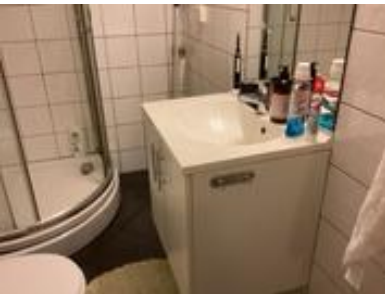
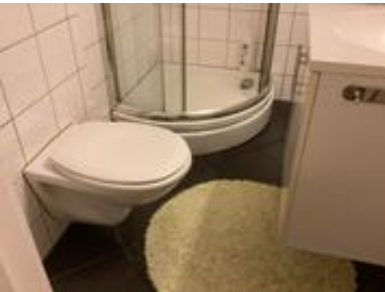
### ETASJE > BAD

#### Overflater vegger og himling

#### Vurdering av avvik:

- Det er avvik:

fuktinntrengning til bakenforliggende konstruksjoner.

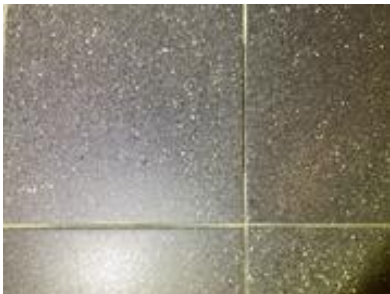
### ETASJE > BAD

#### Sluk, membran og tettesjikt

#### Vurdering av avvik:

- Sluket må sjekkes og rengjøres jevnlig.

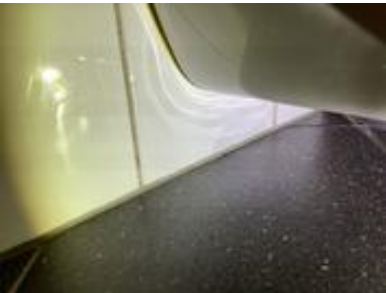
### ETASJE > BAD

#### Ventilasjon

#### Vurdering av avvik:

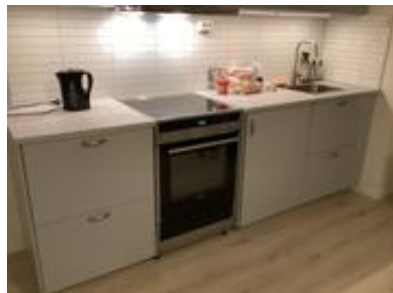
ETASJE > STUE/KJØKKEN

### TG 1 Avtrekk

Det er ny kjøkkenventilator med avtrekk ut.
