**Adresse:** Vågedalsveien 62B, 4020 STAVANGER

**Gnr./Bnr.:** Gnr. 16, bnr. 1032, Snr 2, i Stavanger kommune

# VELKOMMEN TIL VÅGEDALSVEIEN 62B

Innholdsrik familiebolig over tre plan med gode kvaliteter |  
Carport | Sentral og attraktiv beliggenhet nær alt

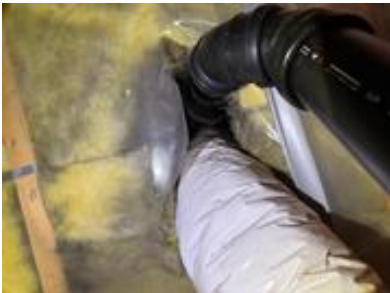
Det er begrenset/dårlig ventilering av takkonstruksjonen. Det er kun to veggventiler i enden av taket. Det anbefales å etablere avtrekk for å sikre tilstrekkelig luftutskiftning, da det er indikasjon på innestengt luft i enden av kaldloftet. Det er påvist avvik rundt gjennomføringer i takflaten ved lufting for kloakk og avtrekk i kott på bad. Det er ikke tilstrekkelig tetting rundt rørene.

- Lufting/ventilering bør forbedres ved å etablere flere ventiler eller avtrekk for å sikre tilstrekkelig luftutskiftning i takkonstruksjonen. Konsekvensen av utilstrekkelig ventilering er økt risiko for fukt- og kondensskader, som kan føre til råte, mugvekst og redusert levetid på takkonstruksjonen.

- Det anbefales å kontrollere og utbedre tetting rundt gjennomføringene for å sikre en tett og varig løsning.

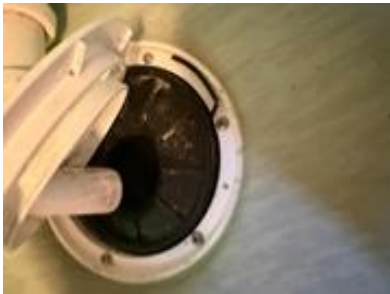
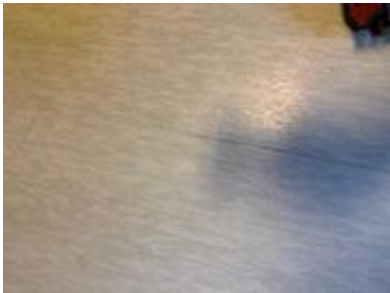
- Våtrom > U.Etasje > Vaskerom > Generell**  
Våtrommet må oppgraderes for å tåle normal bruk etter dagens krav.  
Vinylbelegget har slipp i skjøten.  
Det er utilstrekkelig oppkant rundt røropplegg som kommer opp fra gulvet, noe som kan medføre økt risiko for fuktskader dersom det oppstår lekkasjer.  
Det er ikke etablert mekanisk avtrekk i rommet, noe som kan medføre redusert ventilasjon og økt risiko for fuktskader eller dårlig inneluft.  
Store deler av gulvet er tilnærmet flatt, med lokalt fall kun rundt sluket.

- Det bør etableres tilstrekkelig fall på hele gulvet mot sluket for å sikre god avrenning og redusere risikoen for vannskader i konstruksjonen. Manglende fall kan føre til at vann blir liggende på gulvet, noe som øker faren for fuktskader og lekkasjer over tid.

Kostnadsestimat: 200 000 - 500 000

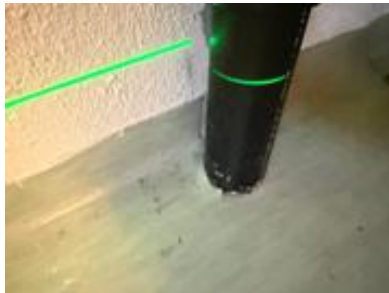
### U.ETASJE > VASKEROM

- Det er påvist sprekker i fliser rundt kott dør.
- Det er påvist små skruer hull i veggen i dusjonen etter tidligere innredning.

- Det er risiko for at eventuelle vannlekkasjer fra andre innredninger enn dusjen ikke vil ledes til sluk, da det er etablert oppkant rundt dusjløsningen. Dette kan medføre at vann blir liggende på gulvet uten å renne til sluk.
- Det er påvist sprekker i flis ved toalettet.

- Sprekkene i flisene bør utbedres for å hindre videre skade og redusere risikoen for fuktinntrengning i konstruksjonen.
- Hull i veggen bør tettes og forsegles for å hindre fuktinntrengning i konstruksjonen, da dette kan føre til skjulte fuktskader og redusert levetid på veggkonstruksjonen.

- Mulighet for vannlekkasje uten at vann ledes til sluk kan føre til vannansamlinger og fuktinntrengning i konstruksjonen. Dette øker risikoen for skjulte fuktskader, muggvekst og nedbrytning av materialer.
- Det anbefales å kontrollere fallforholdene og utbedre disse slik at krav til fall mot sluk oppfylles. Ved større avvik kan det være nødvendig å bygge opp gulvet på nytt i henhold til gjeldende våtromsnorm. Arbeidet bør utføres av kvalifisert fagperson.
- Sprekker i fliser på våtrom kan gi åpninger for fuktinntrengning bak flislaget. Dette kan føre til skjulte fuktskader, muggvekst og redusert levetid på konstruksjonen.
- Det anbefales å undersøke årsaken til sprekken, for eksempel bevegelser i underlaget eller utførelsesfeil. Skadde fliser bør skiftes ut, og underlaget samt membran bør kontrolleres og eventuelt utbedres av fagperson.

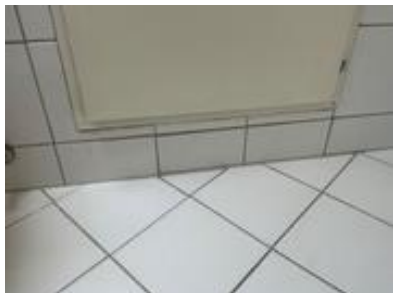
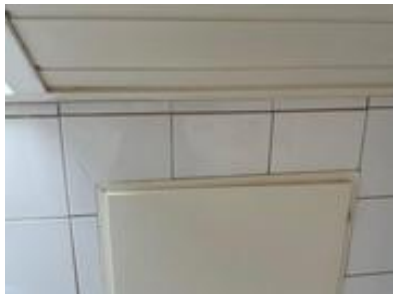
Det er påvist sprekker i fliser rundt kott dør. Det er påvist små skruehull i veggen i dusjonen etter tidligere innredning.

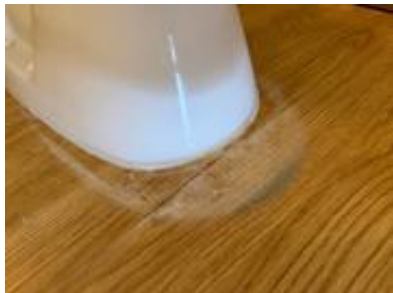
### 1. ETASJE > TOALETTROM

#### TG 1 Sanitærutstyr
